# Besiktningsprotokoll

Anticimex Försäkringsbesiktning i samarbete med Fastighetsbyrån

| Fastighetsadress:<br>Hackjärnsvägen 22 | |

| Besiktningsdatum:<br>2026-08-04 | Protokollnummer:<br>69839301 |

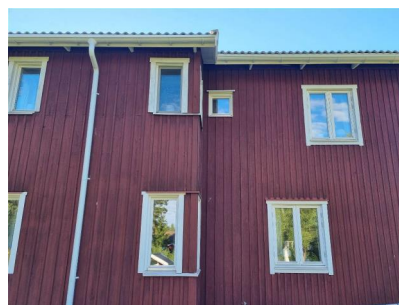
#### Utvändigt / Fasad

Vanligt underhållsbehov (färgsläpp, torrsprickor).

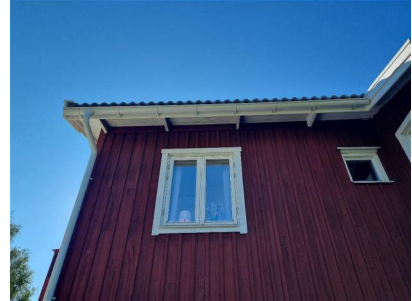
### Utvändigt / Fönster

Vanligt underhållsbehov (färgsläpp, torrsprickor).

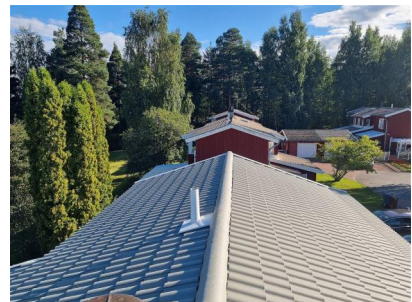
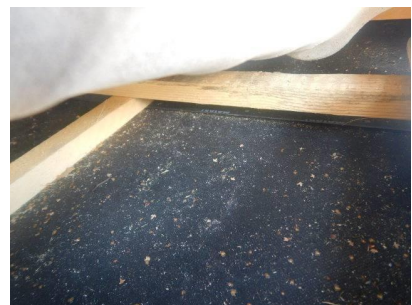
### Utvändigt / Tak

Inget att notera. Taket är besiktat från takstegen.

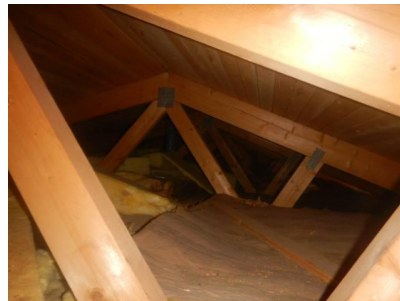
### Utvändigt / Vind

Vinden är endast besiktad från luckan. Utrymmet är trångt och landgång finns ej.  
Från luckan finns inget att notera.

Vid kontroll av vinden uppmättes fuktvärden under kritisk fuktnivå för mikrobiell tillväxt och en normal lukt upplevdes. Fuktkvoten i underlagstak/takbjälkar uppmättes till 8 %.

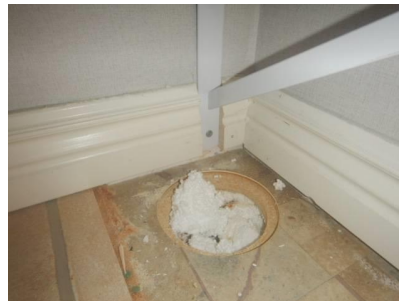
### Entréplan / Entréhall

Kontroll av golvkonstruktionen gjordes i tidigare provhåll. Golvkonstruktionen är uppbyggd från betongplattan med plastfolie, cellplastisolering, golvspånskiva samt ytskikt. Fuktvärden uppmättes under kritisk fuktnivå för mikrobiell tillväxt och normal lukt upplevdes. Fuktkvoten uppmättes till 8 % i golvspånskiva den relativa fuktigheten uppmättes till 46 %. Se punkt Entréplan/Allmänt.

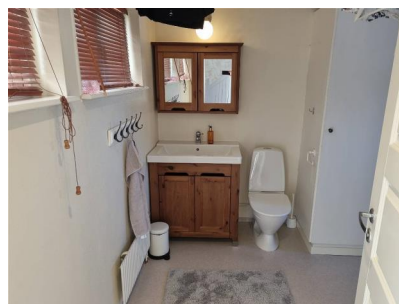
Våtutrymmet har äldre yt-/tätskikt.

Eftersom funktionen, som innebär att ytskiktet/tätskiktet ska vara vattentätt, kan vara nedsatt finns en ökad risk att vatten tränger igenom ytskiktet/tätskiktet med vattenskador i omkringliggande konstruktioner som följd.

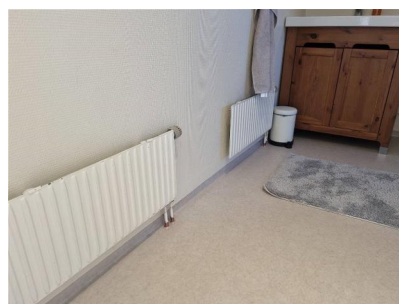
Rör genomföring finns i golv.

Rör genomföringar i golvet medför en ökad risk för att vatten tränger ner i omkringliggande konstruktioner och orsakar fuktskador. Vid uppbyggnaden av utrymmet var detta tillåtet och utförandet anses därför vara fackmässigt utfört. I dagens branschregler är detta inte längre tillåtet.

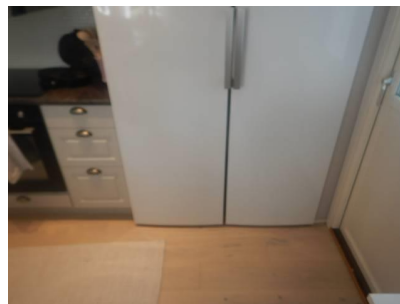
Fuktskydd saknas under vitvaror och i diskbänksskåp.

Utan fuktskydd är det svårt att upptäcka läckage. Vatten kan då tränga in i omkringliggande konstruktioner och orsaka fuktskador.

För att upptäcka eventuella läckage, installera ett fuktskydd.

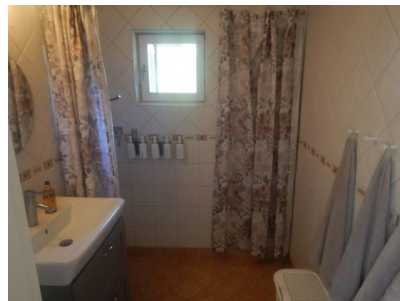
Våutrymmet har äldre yt-/tätskikt. Renoverades av föregående ägare 2005.

Eftersom funktionen, som innebär att ytskiktet/tätskiktet ska vara vattentätt, kan vara nedsatt finns en ökad risk att vatten tränger igenom ytskiktet/tätskiktet med vattenskador i omkringliggande konstruktioner som följd.

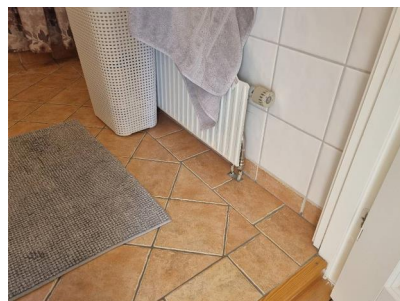
Rör genomföring finns i golv.

Rör genomföringar i golvet medför en ökad risk för att vatten tränger ner i omkringliggande konstruktioner och orsakar fuktskador. Vid uppbyggnaden av utrymmet var detta tillåtet och utförandet anses därför vara fackmässigt utfört. I dagens branschregler är detta inte längre tillåtet.
