# Besiktningsprotokoll

| Fastighetsbeteckning:<br>Mensättra 13:3 | |
| Fastighetsadress:<br>Stormvägen 5 | |

| Besiktningsdatum:<br>2026-07-30 | Protokollnummer:<br>69835655 |

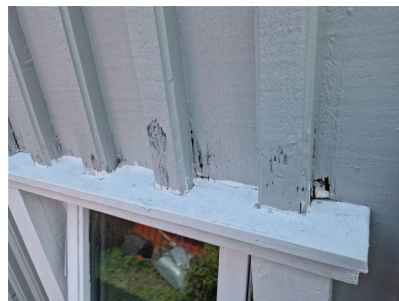
Rötskador finns i fasadpanelen ovan ett fönster.

Rötskador i fasaden är ett tecken på bristande fuktskydd/hög fuktpåverkan, som även kan leda till fukterelaterade skador i bakomliggande konstruktioner.

Vi rekommenderar att fackman kontaktas för vidare kontroll och åtgärd.

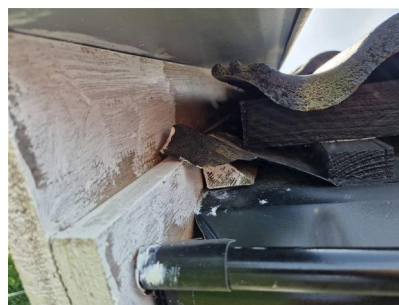
Taket är besiktigat från anliggande steg.

Takpappen är kort uppvikt mot vindskivor, eftermonterad papp har kompletterats vid vissa vindskivor.

Detta ökar risk för fuktskador på underliggande konstruktioner.

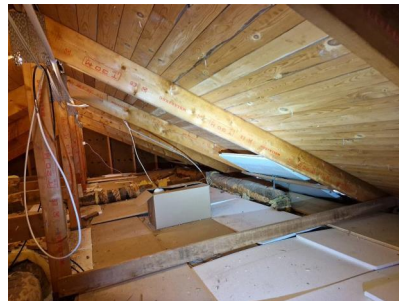
Vid kontroll av vinden uppmättes fuktvärden under kritisk fuktnivå för mikrobiell tillväxt och en avvikande lukt känns i utrymmet. Äldre fuktfläckar finns.

Fuktkvoten i underlagstak/takbjälkar uppmättes till 8 %.

Risk för mikrobiell tillväxt föreligger om den relativa fuktigheten (RF) i den omgivande luften är över 75 % vilket i furuvirke motsvarar en fuktkvot (FK) på 17 %.

Huset har renoverats med nytt tak och nytt ventilationssystem. För att säkerställa att lukten är sen innan renoveringar och inte är något som ökar med tiden rekommenderas att en fördjupad undersökning utförs.

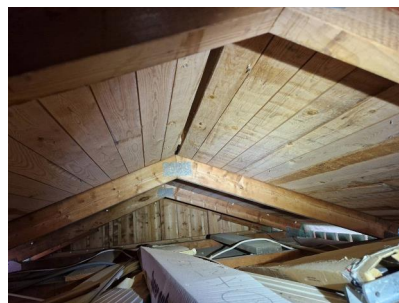
Taket är besiktigt från anliggande steg.

Takpappen är kort uppvikt mot vindskivor, eftermonterad papp har kompletterats vid vissa vindskivor.

Detta ökar risk för fuktskador på underliggande konstruktioner.

Vinden är besiktigad från lucka då landgångar saknas.

Vid kontroll av vinden uppmättes fuktvärden under kritisk fuktnivå för mikrobiell tillväxt och en normal lukt upplevdes.

Fuktkvoten i underlagstak/takbjälkar uppmättes till 8 %.
