# Besiktningsprotokoll

Anticimex Försäkringsbesiktning i samarbete med Fastighetsbyrån

| Fastighetsadress:<br>Sparvvägen 3 | |

| Besiktningsdatum:<br>2026-08-04 | Protokollnummer:<br>69835325 |

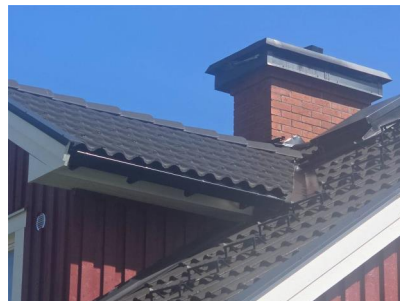
### Utvändigt / Tak

Inget att notera.  
Besiktad från mark och från taksteg

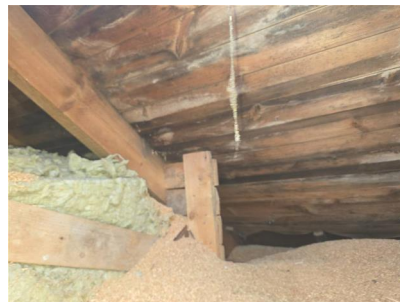
### Utvändigt / Vind

Vid kontroll av vinden uppmättes fuktvärden under kritisk fuktnivå för mikrobiell tillväxt och en normal lukt upplevdes. Underlagstak består av brädor och isolering spån. Del bakom skorsten, norra sidan ej besiktad

Lokalt nära lucka kan påväxt/ fuktfläckar noteras.

Fuktkvoten i underlagstak/takbjälkar uppmättes vid besiktningstillfället till ca 9 %.

Detta värde varierar dock under året beroende på årstid och utomhusklimat.

Risk för mikrobiell tillväxt föreligger om den relativa fuktigheten (RF) i den omgivande luften är över 75% vilket i furuvirke motsvarar en fuktkvot (FK) på 17%.

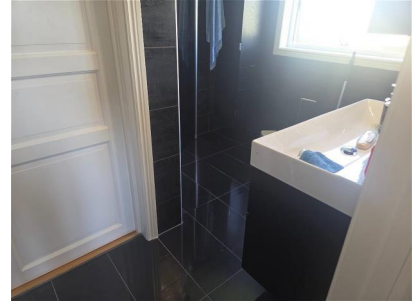
### Övre plan / Dusch/Toalett

Kakel och klinkers

Inget att notera

Normala fuktvärden indikerades mot klinker/kakel.

En viss fukt tränger alltid in bakom kakel/klinker via fogarna, detta är helt normalt och innebär inte att tätskiktet/ våtrumsisoleringen under kaklet/klinkern är bristfälligt eller ur funktion.
