**Fastighetsuppgifter**

Flässjum 1:146

Krokdalsvägen 90

| Besiktningsdatum | 2026-08-04 |

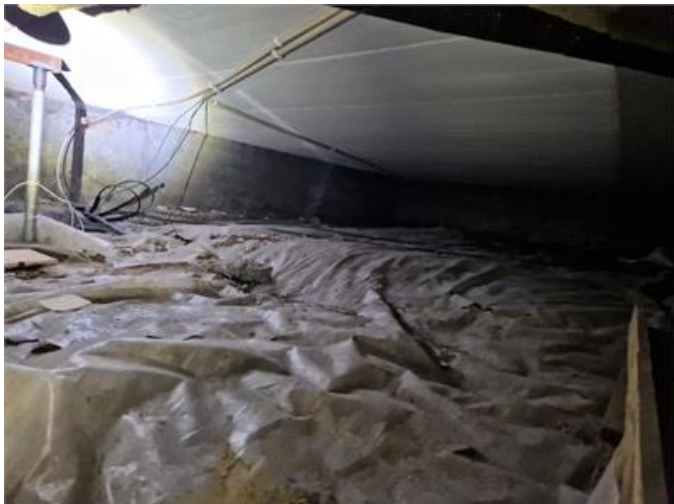
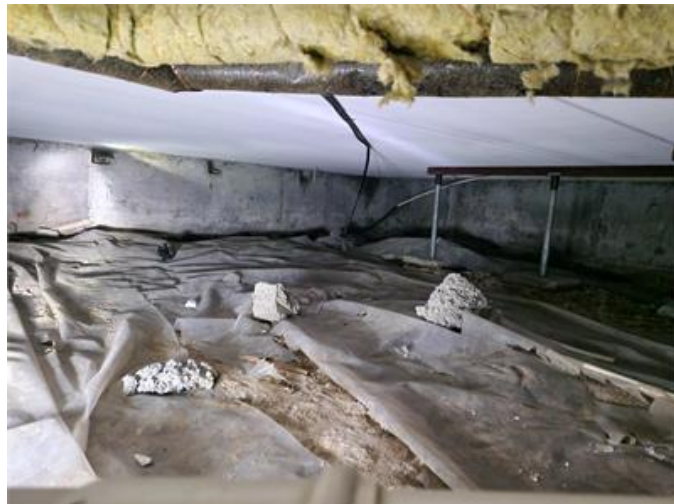
| Besiktningsresultat | | | | | |
|---|---|---|---|---|---|
| Krypgrund | | X | | | Krypgrund med betongbjälklag är en riskkonstruktion, se bilaga för konstruktionskontroll. |

Vy, del av krypgrund.

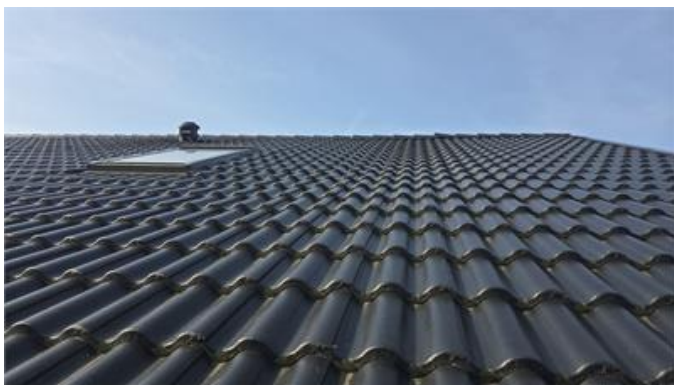
Vy på delar av yttertak.

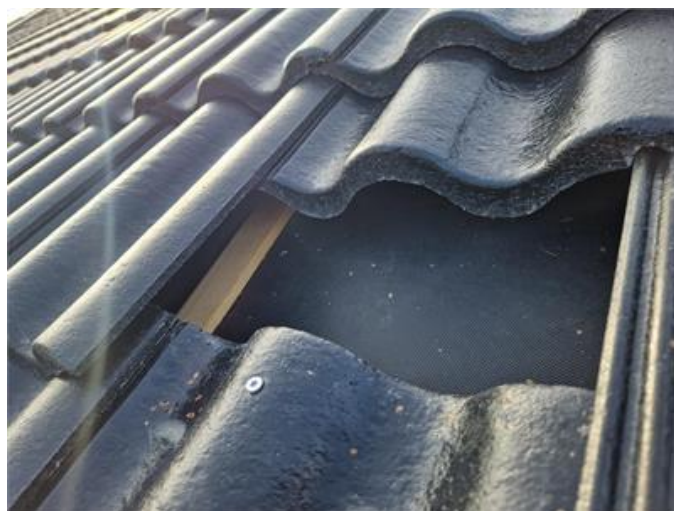
| Besiktningsresultat | | | | | |
|---|---|---|---|---|---|
| Tak | | X | | | Yttertak är kontrollerat med stege på mark då taksteg saknas.<br>Vid stickprovskontroll på underlagstaket noterades en tunnare ströläkt (under 25mm) vilket är avvikande enligt rådande branschregel. En vindsskiveplåt har justeringbehov. |

Vy på underlagstak med tunnare ströläkt.

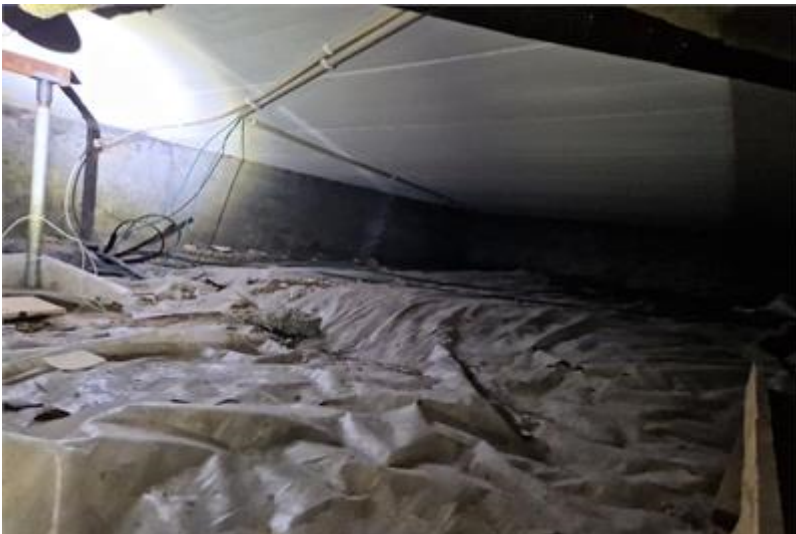
Vid besiktningen utförs inga fuktmätningar i utrymmet då organiska konstruktioner saknas. Fuktmätningar utförda i från bostaden och ovkant av bjälklaget och fuktkvoten visade på 11-14% och gränsvärdet för mikrobiell påväxt ligger på 17% fuktkvot.

En krypgrund med betongbjälklag är ur fuktsynpunkt att betrakta som en betongplatta på mark. Risk finns att ovanpåliggande konstruktioner kan påverkas av fukt så att mikrobiella skador kan uppstå. Detta kan påverka byggnaden och inomhusmiljön negativt.

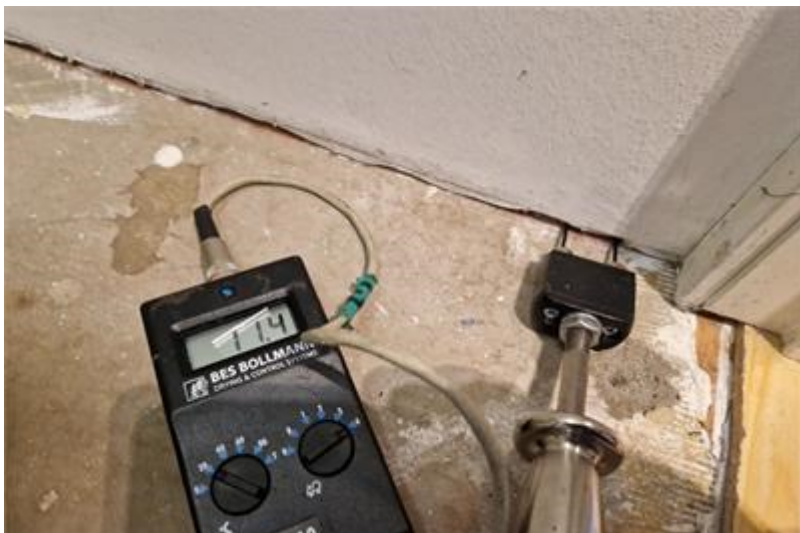
Vid besiktningen utförs stickprovsmässiga fuktmätningar på suterrängplanet och vid golv/väggvinklar/trösklar. Fuktkvoten visade på 11-14 % och gränsvärdet för mikrobiell påväxt ligger på 17%.

En äldre suterrängkällare av detta slag utsätts i regel mer eller mindre för permanent fuktpåverkan från angränsande mark. Utifrån erfarenhet är det känt att konstruktioner och beläggningar/beklädnader med organiska material mot golv- och väggytor bör undvikas, då fuktpåverkan och mikrobiell tillväxt (mögel/bakterier) och rötskador kan uppstå i sådana. Det utvändiga fuktskyddet är äldre. Det kan inte uteslutas att brister föreligger alternativt kommer att uppstå i det utvändiga fuktskyddet vilket medför att det äldre utvändiga fuktskydd måste åtgärdas..
