# Besiktningsprotokoll

Anticimex Försäkringsbesiktning i samarbete med Fastighetsbyrån

| Fastighetsadress:<br>Frotorp Gatan 373 | |

| Besiktningsdatum:<br>2026-08-03 | Protokollnummer:<br>69840506 |

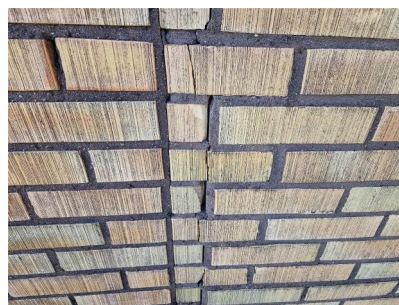
- Sprickor finns i tegelfasaden.

Detta kan leda till fukt- och frysskador i konstruktionen.

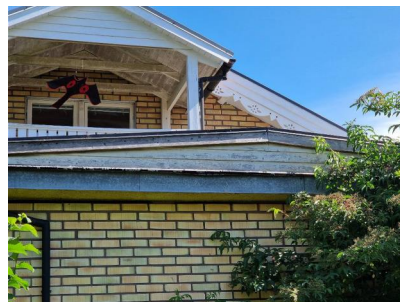
- Fasadpanelen (gavelspets) är i behov av målning/underhåll.

Fasadbeklädnad och träkonstruktioner där målningsbehov finns riskerar att få fukt- och rötskador på grund av sämre vattenavvisande förmåga. För att öka livslängden på fasadbeklädnaden rekommenderas målning och underhåll.

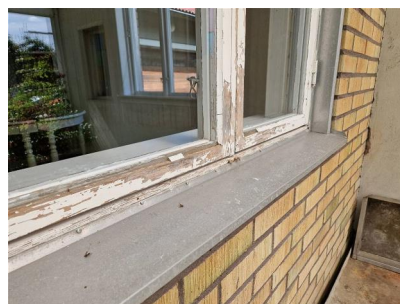
- Fönster är i behov av målning/underhåll lokalt.

Fönsterbågar och fönsterkarmar där målningsbehov finns riskerar att få fukt- och rötskador på grund av sämre vattenavvisande förmåga.

För att öka livslängden på fönster rekommenderas målning och underhåll.

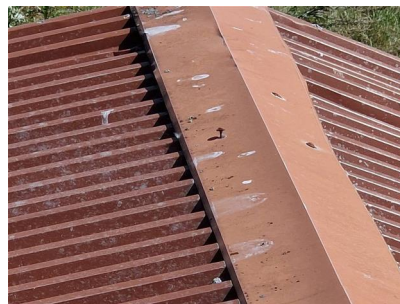
- Klockspik sitter löst lokalt.

Detta kan leda till fuktskador i bakomliggande konstruktioner.

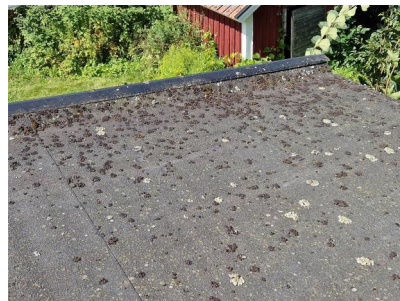
- Mindre mossor noterades på papptak.

Detta bedöms som en mindre brist.

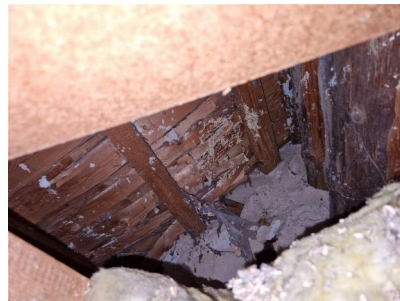
Vinden är trångt och saknar möjlighet till tillträde. Inget avvikande noterades från lucka.

Vindsutrymmet har inte kunnat besiktas eftersom utrymmet är för trångt.

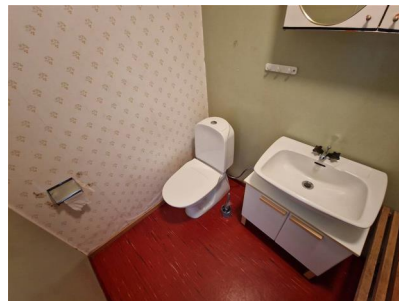
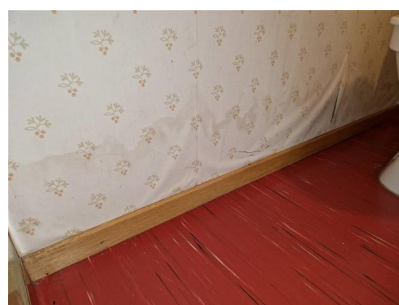
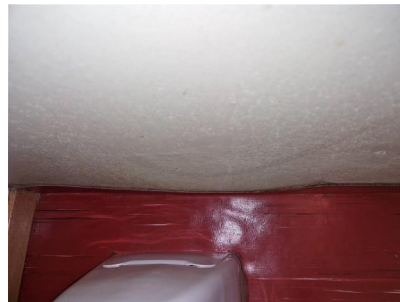
- Fuktfläckar noterades på vägg.
- Vägg har svällt bakom toalettstol.
- Golv är mjukt lokalt.
- Ytskikt åt inte uppvikt mot vägg eller tröskel.
- Fuktindikering utan anmärkning vid besiktningstillfället.

Vi rekommenderar en fördjupad undersökning för att bedöma orsaken till och omfattningen av detta, samt lämplig åtgärd.

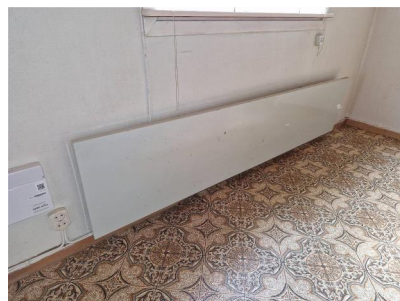
Element sitter löst på vägg.

Montera fast korrekt.

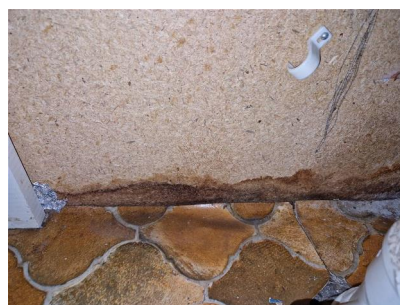
- Fuktfläck noterades på vägg i diskbänksskåp.
- Fuktindikering utan anmärkning vid besiktningstillfället.

Fuktfläckar kan bero på olika saker, och kan vara ett tecken på en tidigare eller en pågående fuktskada.

Vi rekommenderar en fördjupad undersökning för att bedöma orsaken till och omfattningen av detta.

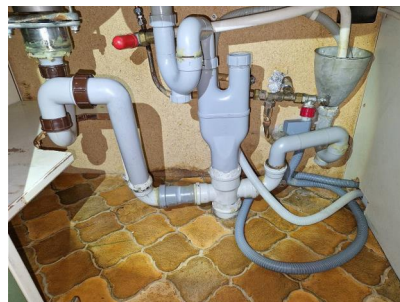
- Upphångningsbygel saknas på avloppsslang från diskmaskinen.

När upphångningsbygel saknas ökar risken för brott på slangen med läckage som möjlig följd.

För att hindra brott på avloppsslang rekommenderas komplettering av upphångningsbygel.

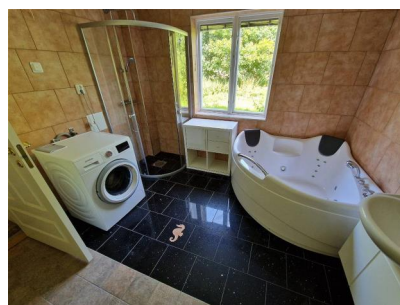
- Badkar är placerad nära ett fönster.

Badkarets placering i våtutrymmet utgör en risk för fuktskador i fönster- och väggkonstruktionen.

För att minska risken för fuktskador på fönster och väggkonstruktion rekommenderas att man skyddar fönstret mot vattenbegjutning.

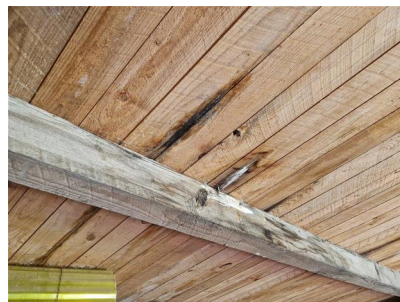
- Fuktfläckar och påväxt noterades i innertak.
- Fuktindikering utan anmärkning vid besiktningstillfället.

Vi rekommenderar en fördjupad undersökning för att bedöma orsaken till och omfattningen av detta, samt lämplig åtgärd.

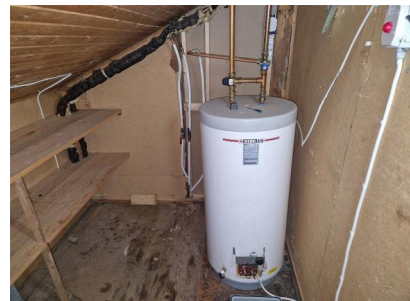
- Varmvattenberedaren är olämpligt placerad.

När varmvattenberedaren finns i ett utrymme utan tätskikt ökar risken för fuktrelaterade skador i omkringliggande konstruktioner vid ett läckage.

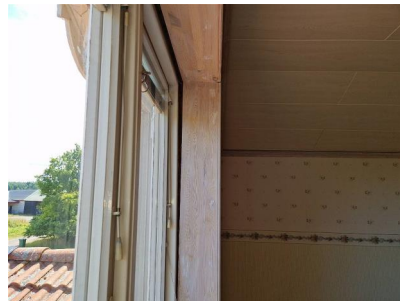
- Vägg går ej i linje med fönsterkarm.

Detta bedöms som en mindre brist.

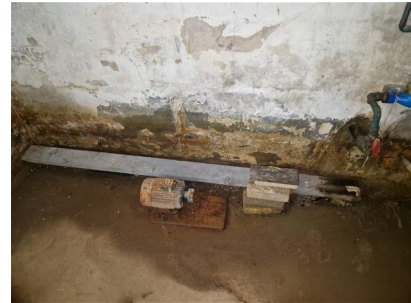
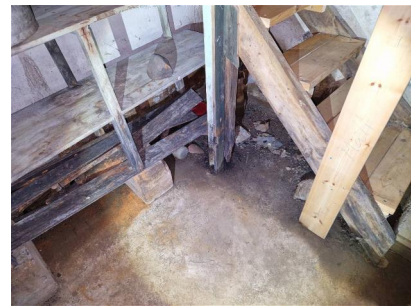
- Färg och putssläpp noterades på källarvägg.
- Utrymmet och luft bedöms som fuktig.
- En avvikande fuktig lukt noterades i utrymmet.
- Rötskador noterades i trädetaljer.

Vi rekommenderar en fördjupad undersökning för att bedöma orsaken till och omfattningen av detta samt lämplig åtgärd.
