# Besiktningsprotokoll

Anticimex Försäkringsbesiktning i samarbete med Fastighetsbyrån

| Fastighetsadress:<br>Baldersbrågatan 10 | |

| Besiktningsdatum:<br>2026-08-04 | Protokollnummer:<br>69846171 |

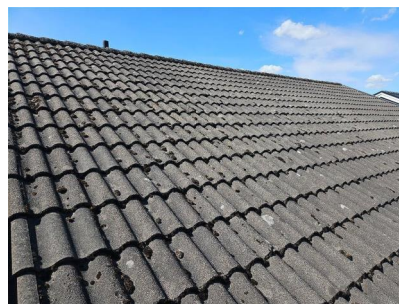
Takets pannor, plåtdetaljer och underlagspapp bedöms ha en begränsad kvarvarande livslängd. Eftersom taktäckningen är äldre är motståndet mot vatteninträngning nedsatt, vilket kan leda till fuktskador i träläkt och underliggande konstruktioner.

På taket finns även mossor, vilket ytterligare kan försämra takets skydd mot fukt och i förlängningen orsaka skador i takkonstruktionen, inklusive risk för mikrobiella angrepp. För att förlänga takets livslängd rekommenderas att mossan avlägsnas.

Taket besiktat från garagetaket.

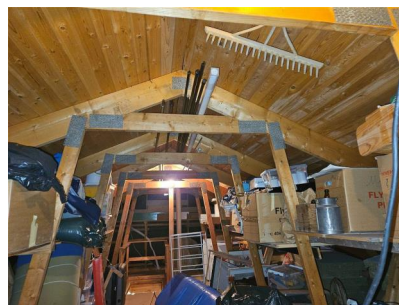
Vid kontroll av vinden uppmättes fuktvärden under kritisk fuktnivå för mikrobiell tillväxt och en normal lukt upplevdes.

Fuktkvoten i underlagstak/takbjälkar uppmättes till 8 %.

Vinden har besiktats i den utsträckning som varit möjligt.

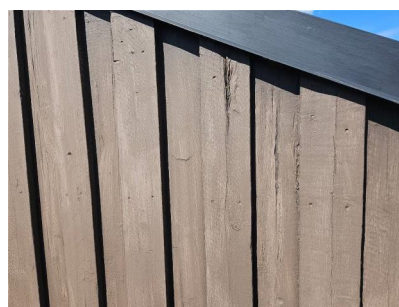
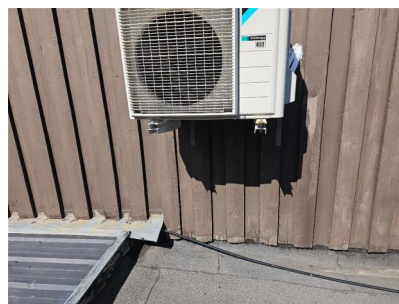
-Enstaka panelbrädor har mindre rötskador.  
Fasadpanelen är i behov av målning/underhåll.

Fasadbeklädnad och träkonstruktioner där målningsbehov finns riskerar att få fukt- och rötskador på grund av sämre vattenavvisande förmåga. För att öka livslängden på fasadbeklädnaden rekommenderas målning och underhåll. I samband med ommålning rekommenderas att de rötskadade panelbrädorna byts ut.

-Kondensvatten från luftvärmepumpens utedel leds inte bort från husgrunden.

Detta medför ökad risk för att vatten tränger in i anslutande konstruktioner, vilket i sin tur kan leda till fuktrelaterade skador. Observera att besiktning av byggnadens värmesystem eller värmepumpen inte har ingått i uppdraget.

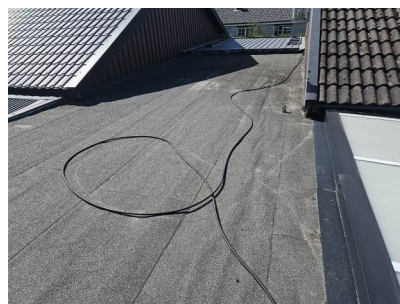
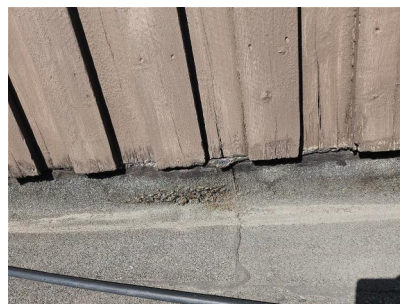
Anslutning mellan garagetak och gavelvägg är bristfälligt utförd.

Detta medför risk för att regnvatten kan rinna in mellan anslutningen och gavelväggen, vilket i sin tur kan leda till mikrobiella skador i tak och väggkonstruktioner.

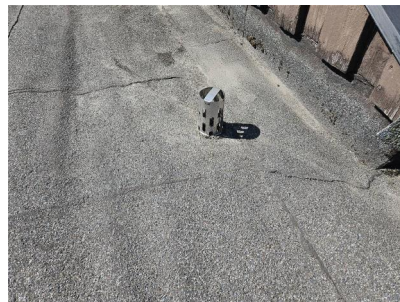
Inbyggda takbrunn.

Eftersom vatten från taket avleds med inbyggda hängrännor/invändiga stuprör finns en ökad risk för fuktskador i omkringliggande konstruktioner. Vanliga orsaker till fuktskador är läckage i skarvar på hängrännor och stuprör eller igensatta takbrunnar.

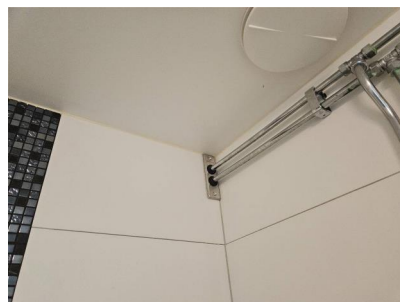
Rör genomföring finns i vägg.

Rör genomföringar i väggen medför en ökad risk för att vatten tränger in i omkringliggande konstruktioner och orsakar fuktskador.

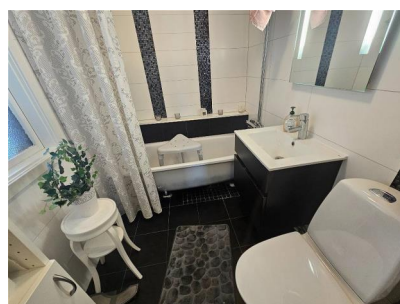
Normala fuktvärden indikerades mot klinker/kakel.

En viss fukt tränger alltid in bakom kakel/klinker via fogarna, detta är helt normalt och innebär inte att tätskiktet/ våtrumsisoleringen under kaklet/klinkern är bristfälligt eller ur funktion.

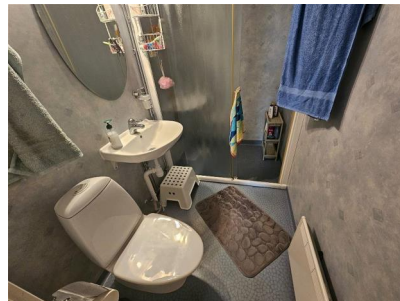
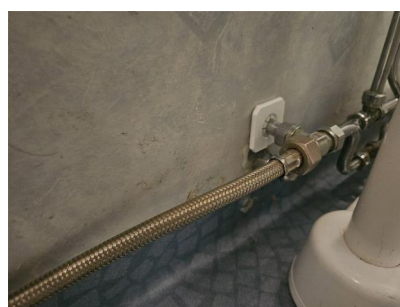
-Våtutrymmet har äldre yt-/tätskikt.

Eftersom funktionen, som innebär att ytskiktet/tätskiktet ska vara vattentätt, kan vara nedsatt finns en ökad risk att vatten tränger igenom ytskiktet/tätskiktet med vattenskador i omkringliggande konstruktioner som följd.

-Rör genomföring finns i vägg.

Rör genomföringar i väggen medför en ökad risk för att vatten tränger in i omkringliggande konstruktioner och orsakar fuktskador.

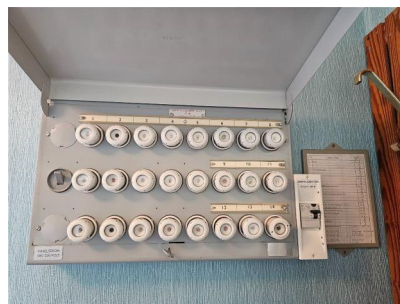
Jordfelsbrytare finns inte installerad i den äldre elanläggningen.

Huset är tillbyggt efter 2004 och jordfelsbrytare finns installerad i den nya elanläggningen.

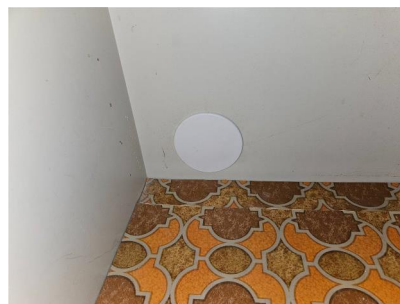
Vid kontroll av väggssyllar uppmättes fuktvärden under kritisk nivå för mikrobiell tillväxt och normal lukt upplevdes.

Fuktkvoten uppmättes till 9 väggregeln samt 10% i golvregeln.

Väggkonstruktionen är uppbyggd utifrån och in: Tegel, plastfolie, träregel, isolering, gipsskiva med folie.

Kontrollhållet gjordes i yttervägg, vänster hörna i städskåpet.
