**Fastighetsuppgifter**

Bro Prästgård 1:45

Murarvägen 15

## Bilaga 1 för kontroll av valda konstruktioner

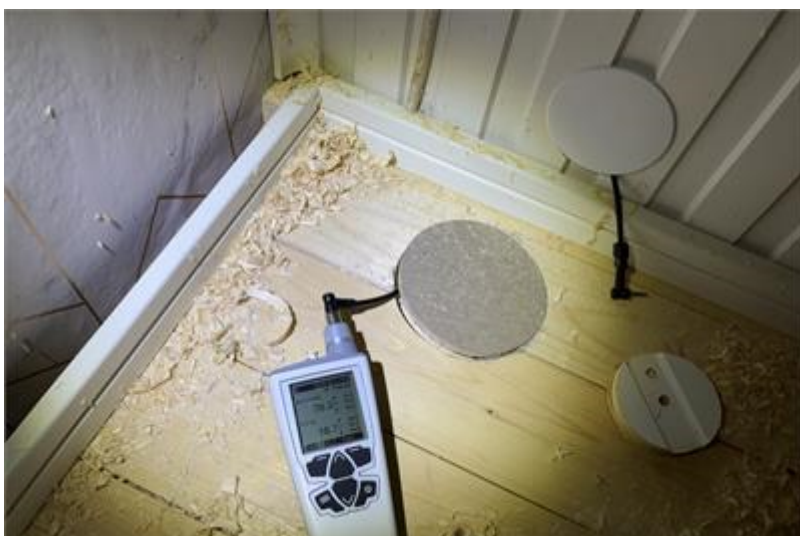
Gillestuga: Vid fuktmätning i golvkonstruktion i gillestuga uppmättes 76% relativ fuktighet (RF). I utreglad källarvägg ca 80% relativ fuktighet (RF).

Sovrum: Vid fuktmätning i golv/väggvinkel (håltagning via vägg) uppmättes 72% relativ fuktighet (RF).

Det kritiska gränsvärdet för mikrobiell tillväxt brukar anges till ca 15-17% fuktkvot (FK) eller ca 70-75% i relativ luftfuktighet (RF).

Fuktvärden överstigande gränsvärdet uppmättes. För att säkert fastställa konstruktionens kondition och fuktstatus måste en mer omfattande undersökning utföras. Även passivt ventilerade platongolv bör kontrolleras.
