# Besiktningsprotokoll

Anticimex Försäkringsbesiktning i samarbete med Fastighetsbyrån

| Fastighetsadress:<br>Skogsvägen 9 | |

| Besiktningsdatum:<br>2026-08-03 | Protokollnummer:<br>69833162 |

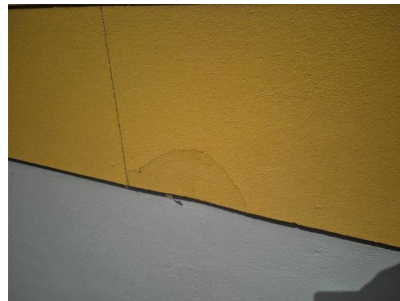
- Enstaka sprickor noteras i eternitplattor.

Dessa bedöms inte ha lett till bakomliggande skador.

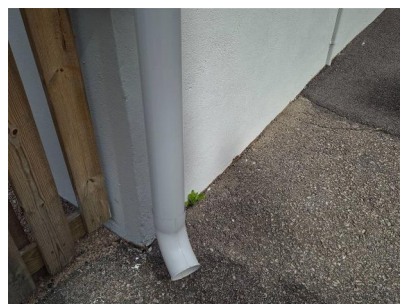
- Stuprör är inte anslutet till markledning.

Stuprör som inte är anslutet till markledning kan medföra en ökad fuktbelastning på grundmur/sockel som i sin tur kan leda till fuktrelaterade skador.

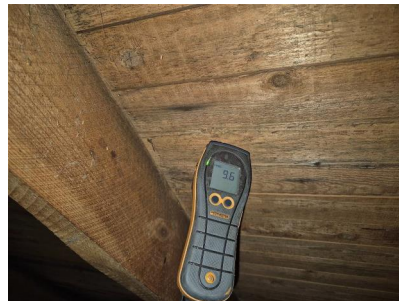
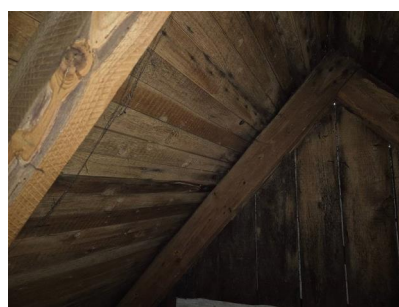
Vid kontroll av vinden har fuktvärden under kritisk fuktnivå för mikrobiell tillväxt uppmätts, dock finns mikrobiell påväxt på underlagstak. Äldre missfärgningar noteras även runt murstocken.

Fuktkvoten i underlagstak/takbjälkar uppmättes till 10 %. Gränsvärdet är 17 %.

Den upptäckta mikrobiella påväxten på underlagstaket är ett tecken på att vinden har tillförts eller tillförs fukt inifrån bostaden. Observera att besiktning av bostadens ventilationssystem inte har ingått i uppdraget.

För att komma tillrätta med detta kan fukttilförseln inifrån bostaden behöva minskas. Det kan göras genom att ventilationen i bostaden förbättras samt att eventuella otätheter i vindsbjälklaget (tak-/väggvinklar, taklucka med mera) tätas. Läs Anticimex faktablad om uppvärmda vindsutrymmen för tips och råd.

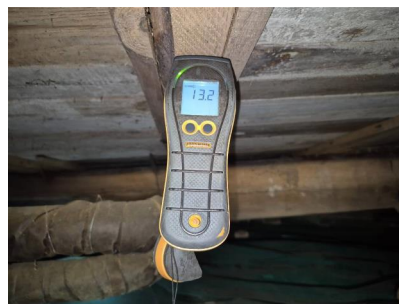
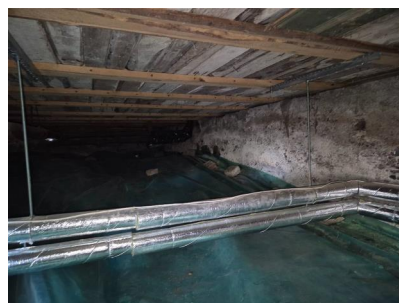
Vid kontroll av konstruktionen i krypgrund uppmättes fuktvärden under kritisk fuktnivå för mikrobiell tillväxt och normal lukt upplevdes.

- Ytterväggssylen är obehandlad och vilar på en fuktspärr av underlagspapp. Grundmurar består av natursten med puts. Markytan består av sten/berg med en plastfolie ovan. Blindbotten består av obehandlade brädor och mineralull/spån.

Fuktkvoten uppmättes till 13%. Gränsvärdet är 17%. Detta värde varierar dock under året beroende på årstid och utomhusklimat.

Golvbjälklaget ovan den uteluftsventilerade krypgrunden riskerar att drabbas av fuktskador på grund av naturlig fuktpåverkan. Detta kan i sin tur leda till mikrobiella skador (angrepp av mikroorganismer) som kan leda till att mikrobiell lukt sprids till boendemiljön.

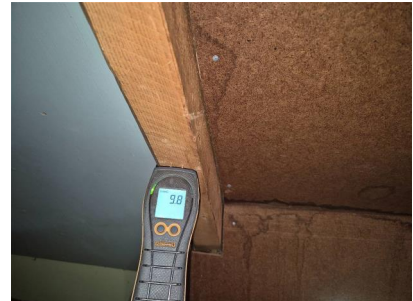
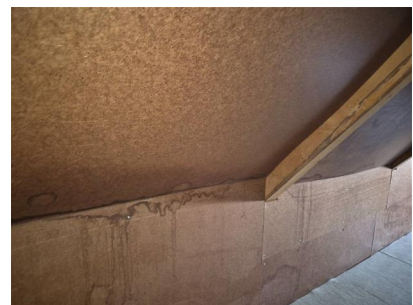
- Äldre missfärgningar noteras.

Vid kontroll av vinden uppmättes fuktvärden under kritisk fuktnivå för mikrobiell tillväxt och en normal lukt upplevdes. Fuktkvoten i underlagstak/takbjälkar uppmättes till 10 %. Gränsvärdet är 17 %.

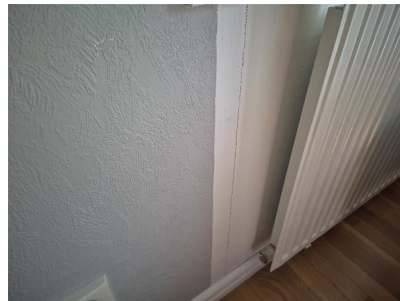
- Sprickor noteras i skivskarvar.

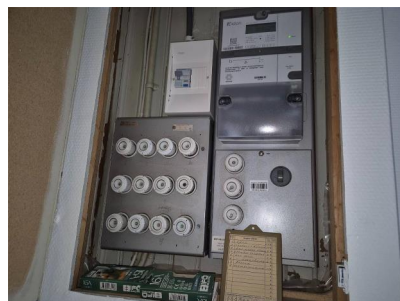
- Jordfelsbrytare finns endast på delar av elanläggningen.

Det finns inget krav att hus byggda före år 2000 ska ha jordfelsbrytare på hela anläggningen. Jordfelsbrytaren minskar dock risken för personskador och brand orsakade av elanläggningen.

Kontakta en elektriker för att installera jordfelsbrytare på hela elanläggningen.

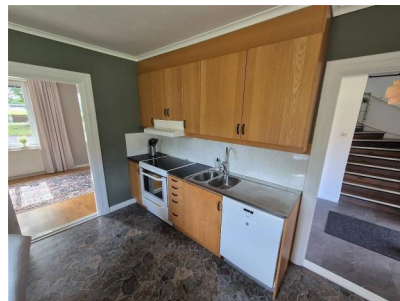
- Otätheter noteras i diskbänksskåpets underlägg.
- Fuktskydd saknas under kyl/frys.

Utan fuktskydd är det svårt att upptäcka läckage från rörledningar. Vatten kan då tränga in i omkringliggande konstruktioner och orsaka fuktskador.

För att upptäcka eventuella läckage, installera ett fuktskydd samt täta fuktskyddet i diskbänksskåpet.

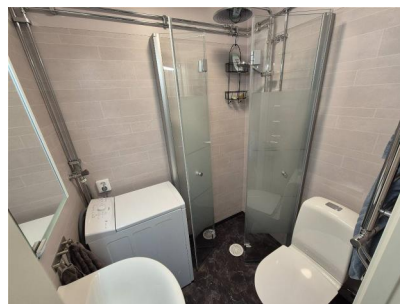
- Rörgenomföringar finns i golv.

Rörgenomföringar i golvet medför en ökad risk för att vatten tränger ner i omkringliggande konstruktioner och orsakar fuktskador.

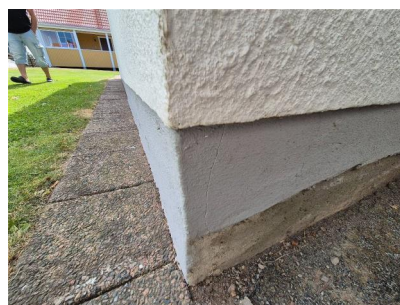
- Sprickor finns i sockel samt noteras putssläpp.

Dessa bedöms inte ha lett till bakomliggande skador.

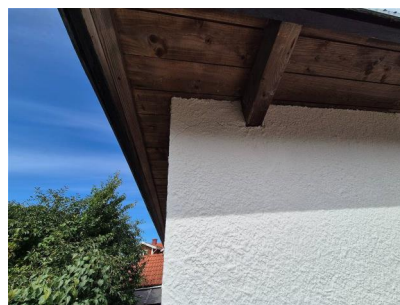
- Sprickor finns i fasaden.

Dessa bedöms inte ha lett till bakomliggande skador.

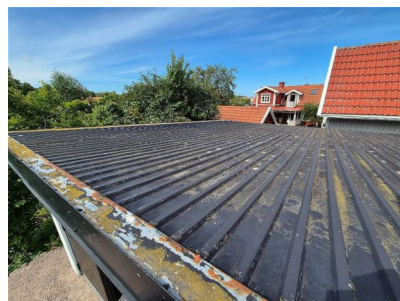
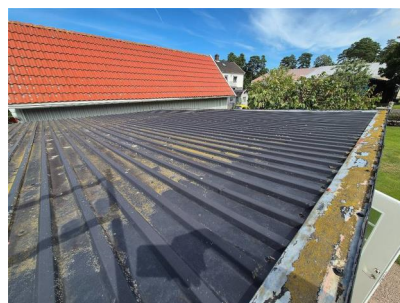
- Bucklor noteras på enstaka ställen i plåttaket.
- Rost och färgsläpp noteras på plåtdetaljer.
