# Besiktningsprotokoll

Anticimex Försäkringsbesiktning i samarbete med Fastighetsbyrån

| Fastighetsadress:<br>Hästhagsvägen 11 | |

| Besiktningsdatum:<br>2026-08-03 | Protokollnummer:<br>69845027 |

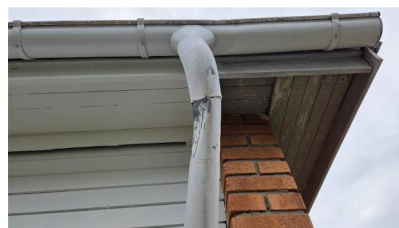
Enstaka stuprör är skadat.

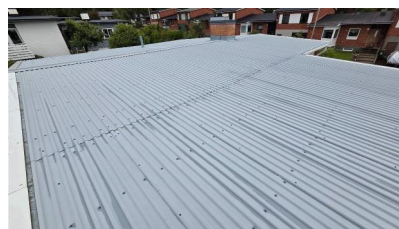
Yttertaket har taktäckning av plåt, vilket inte är anpassat för taklutningen. Risk finns att vatten kryper in i plåtskarvar och orsakar fuktskador i underliggande konstruktion.

Låglutande tak på hus och garage har fel taktäckning.

Taktäckningen av plåt är inte anpassad till taklutningen. Risk finns för läckage med fuktskador som följd.

Vid framtida takbyte rekommenderas bitumentak, alternativt dubbelfalsat plåttak.

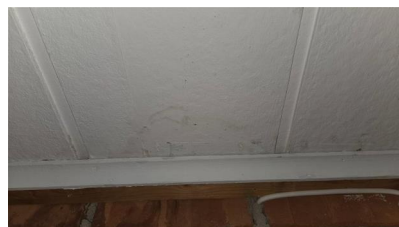
Vid invändig besiktning noterades en mindre missfärgning/fuktfläck i entréhallen. Denna bedöms torr i dagsläget men kan vara tecken på att fukt tränger in genom yttertaket under vissa årstider/väderlekar.

Taket har mindre fuktfläck.

Fuktfläckar kan bero på olika saker, och kan vara ett tecken på en tidigare eller en pågående fuktskada.

Bedöms torrt för dagen.

Rekommenderar att man håller detta under uppsikt.

Vi rekommenderar kontakt med byggherren/takläggare för att bedöma orsak och omfattning.

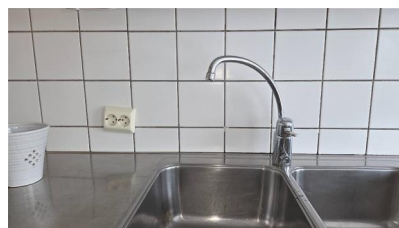
Vägguttag finns i närhet av diskho.

Kontakta en elektriker för kontroll och eventuell åtgärd.

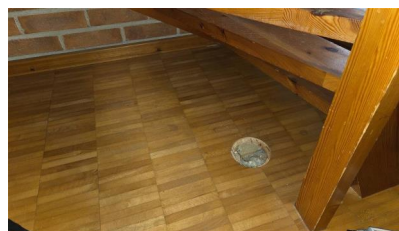
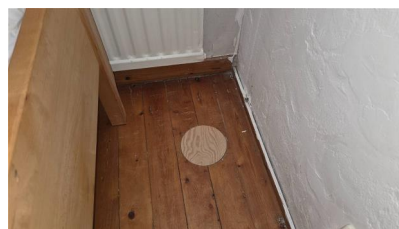
Vid kontroll av golvkonstruktion uppmättes fuktvärden under kritisk nivå för mikrobiell tillväxt och normal lukt upplevdes.

Grundläggningen består av en betongplatta på mark utan underliggande isolering och med ett uppreglat isolerat golv dikt an betongen.

Fuktkvoten uppmättes till 11 % (provhål 1), 12 % (provhål 2) och den relativa fuktigheten till 67 %, respektive 73 %.

-Konstruktion beskriven; betongplatta, plastfolie, träreglar, mellanliggande mineralull, ekparkett.

-Kontroll 1 är utförd under trappa i gillestugan. Kontroll 2 är utförd i ytterhörn i sovrums.

Befintlig golvkonstruktion och eventuella väggssyllar riskerar att drabbas av fuktskador på grund av naturlig fuktpåverkan. Detta i sin tur kan leda till mikrobiella skador (angrepp av mikroorganismer) som kan resultera i att mikrobiell lukt sprids till boendemiljön. Om väggssyllarna är tryckimpregnerade kan även en kemisk lukt förekomma.

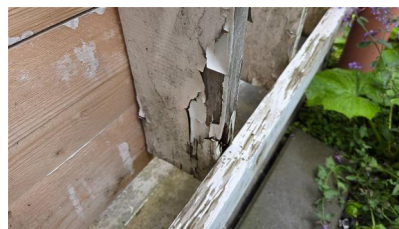
Rötskada noteras på enstaka träkonstruktion.
