# Besiktningsprotokoll

Anticimex Försäkringsbesiktning i samarbete med Fastighetsbyrån

| Fastighetsbeteckning:<br>Krattan 1 | |
| Fastighetsadress:<br>Ymervägen 2 | |

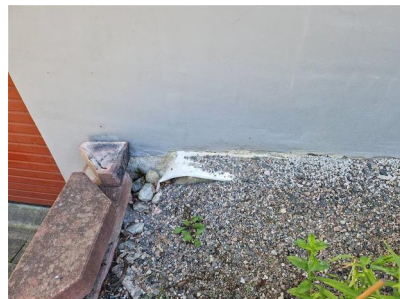
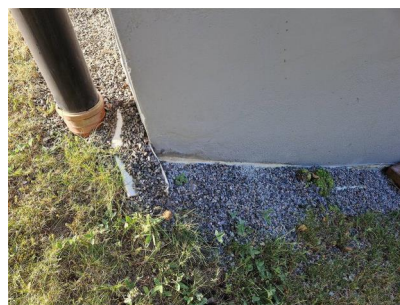
Utvändigt fuktskydd ligger lokalt oskyddat ovan mark.

Risk finns att det utvändiga fuktskyddet skadas och funktionen försämras.

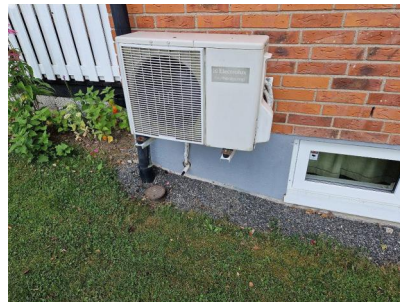
Kondensvatten från luftvärmepumpens utedel leds inte bort från husgrunden.

Detta medför ökad risk för att vatten tränger in i anslutande konstruktioner, vilket i sin tur kan leda till fuktrelaterade skador. Observera att besiktning av byggnadens värmesystem eller värmepumpen inte har ingått i uppdraget.

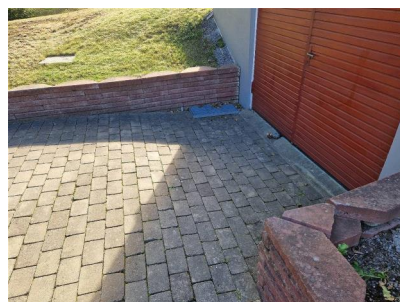
Marken lutar mot huset vid garageport.  
Invändigt finns en brunn.

Risk finns vid översvämning att vatten tränger in i angränsande konstruktioner med fuktrelaterade skador som följd

Det är viktigt med noggrant underhåll i form av rengöring/rensning för att förhindra stopp.

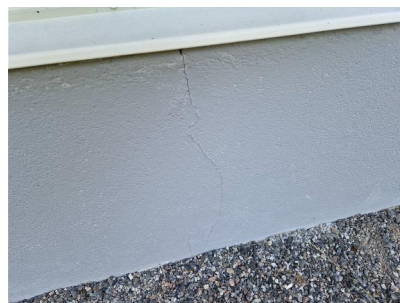
Sprickor finns i sockel.

Dessa bedöms inte ha lett till bakomliggande skador.

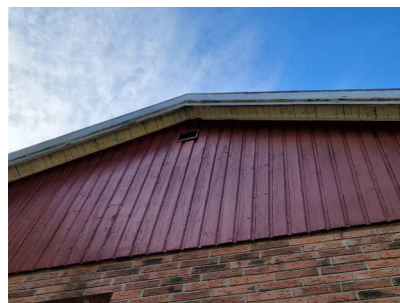
Fasadpanelen, vindskivor och takfot är i behov av målning/underhåll.

Fasadbeklädnad och träkonstruktioner där målningsbehov finns riskerar att få fukt- och rötskador på grund av sämre vattenavvisande förmåga. För att öka livslängden på fasadbeklädnaden rekommenderas målning och underhåll.

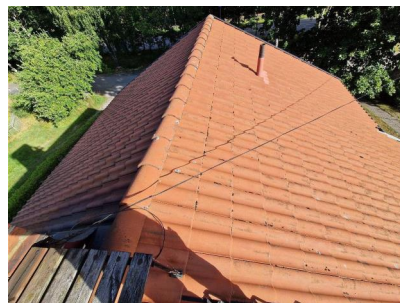
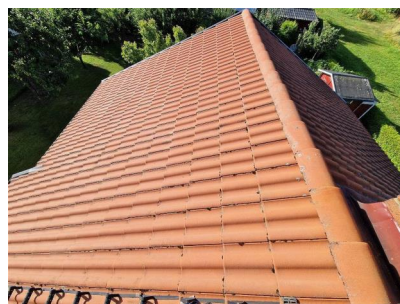
Taket är besiktigt från takstege.

Mindre mängd mosspåväxt finns på takpannor.  
Sista pannrad ligger direkt mot papp.

Det rekommenderas att taket rengörs från mossor.

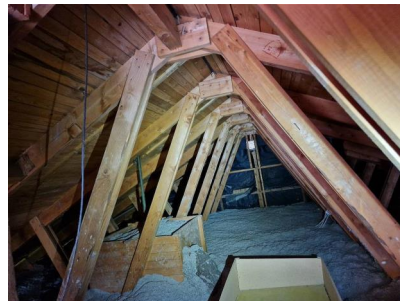
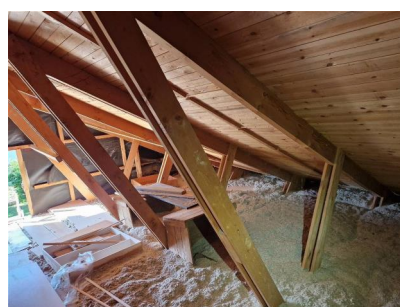
Vinden är besiktigad från landgång.

Vid kontroll av vinden uppmättes fuktvärden under kritisk fuktnivå för mikrobiell tillväxt och en normal lukt upplevdes.

Äldre missfärgningar och fuktfläckar finns, dessa bedöms vara sen innan taket lades om.

Fuktkvoten i underlagstak/takbjälkar uppmättes till 8 %.

Risk för mikrobiell tillväxt föreligger om den relativa fuktigheten (RF) i den omgivande luften är över 75 % vilket i furuvirke motsvarar en fuktkvot (FK) på 17 %.

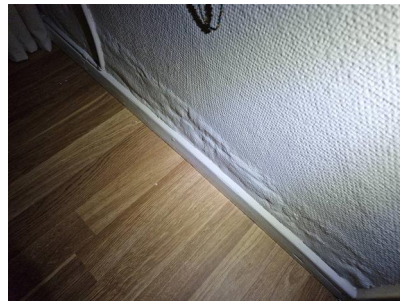
Trädetaljer i kontakt med betonggolvet och källarvägg.  
Vävtapet i sovrum har blåsor och del av sockel är något fuktig.

Trädetaljer (trösklar, innervägg mm) kan via kapillärkraft bli fuktiga vilket kan leda till fuktskador. Vid misstanke om detta bör dessa delar bytas ut.
