**Fastighetsuppgifter**

Lindome 17:27

Ättehögsvägen 47

Byggnadsbeskrivning  
1-plans kedjehus med souterrängkällare

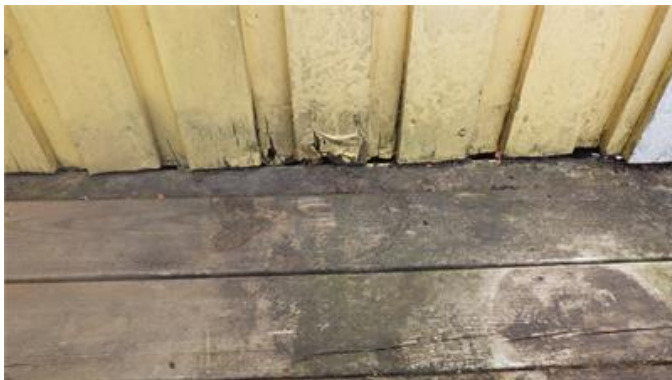
| Besiktningsresultat | | | | | |
|---|---|---|---|---|---|
| Fasad | | X | | | Rötskador noterades i fasadpanelen, det noterades otätheter mellan fasadpanel och fönsterbleck, se kommentar/riskanalys. Fasadpanelen är i övrigt i behov av underhåll. |

**Fasad:** När virket i snickerier har börjat ruttna blir hållfastheten sämre i virket vilket medför en risk att vatten kan tränga in i angränsande konstruktion. Om man inte åtgärdar rötskadorna finns det en risk att skadorna ökar vilket i en förlängning påverkar byggnaden och inomhusmiljön negativt. Skador i kringliggande konstruktioner kan inte uteslutas.

Exempel på rötskadad fasadpanel

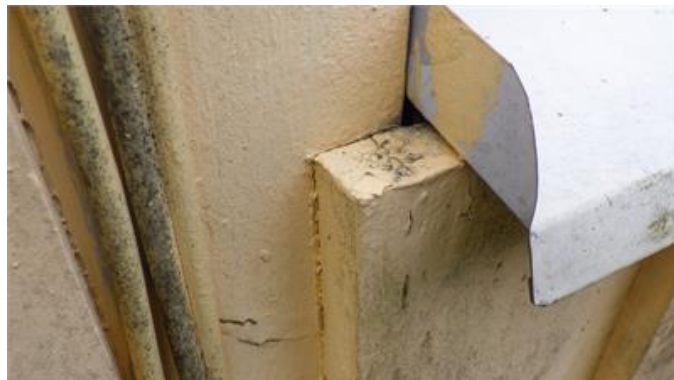
Otätt mellan fasadpanel och fönsterbleck

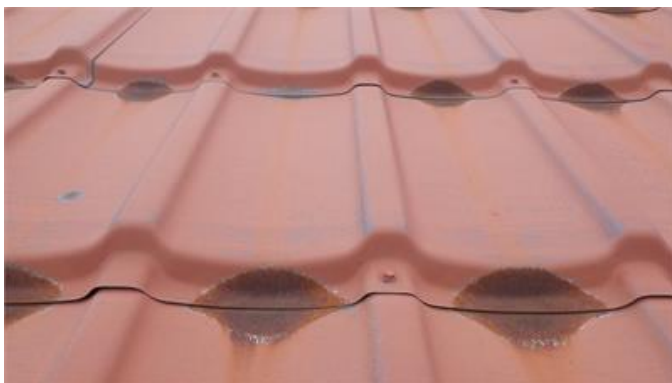
| Besiktningsresultat | | | | | |
|---|---|---|---|---|---|
| Tak | | X | | | Det noterades att takplåten har rostfläckar, se kommentar/riskanalys. |

**Tak:** När takplåten har börjat rosta finns det risk att det uppstår rosthål. Får detta fortgå finns det en risk att man kan få skador på konstruktioner som i en förlängning påverkar byggnaden och inomhusmiljön negativt.

Rostfläckar på takplåten

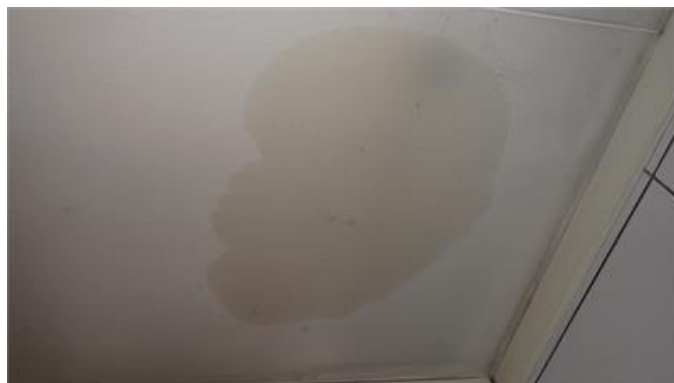
| Besiktningresultat | | | | | |
|---|---|---|---|---|---|
| | | X | | | Missfärgning förekommer på underlagstak, vilket bör kontrolleras regelbundet för att fastställa om åtgärdsbehov föreligger. |

Missfärgning i innertaket på toaletten

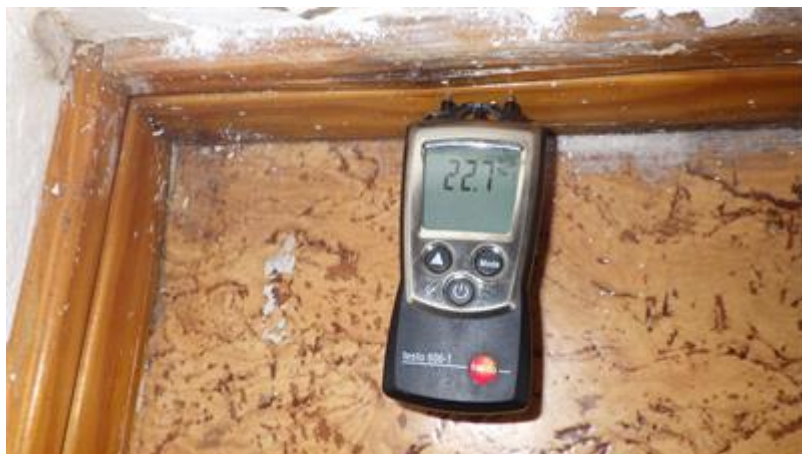
Det kritiska gränsvärdet för mikrobiell tillväxt i trä brukar anges till ca 17 % fuktkvot (FK). Vid stickprovsviss fuktkvotsmätning uppmättes ca 20 % i golvkonstruktionen i hallen och ca 23 % i en fotlist i klädkammaren. Det noterades en avvikande lukt i hela bottenvåningen samt även putssläpp på några väggar. Det finns även lutande golv. Det utfördes även en utvändigt mätning i ytterväggssylen, vid sovrum 1, där fuktkvoten uppmättes till ca 14 %.

Vid stickprovskontroll av konstruktion uppmättes fuktkvoten till mellan 19-23 % vilket ligger över kritiskt gränsvärde för mikrobiell tillväxt. Det noterades även en avvikande lukt i hela bottenvåningen och putssläpp samt lutande golv. För att utreda orsak/omfattning samt lämpliga åtgärder rekommenderas att kontakt tas med en fackman för att utföra en fördjupad undersökning.
