**Fastighetsuppgifter**

Trasten 4

Traststigen 3

| Uppdragsnummer | A37656 |

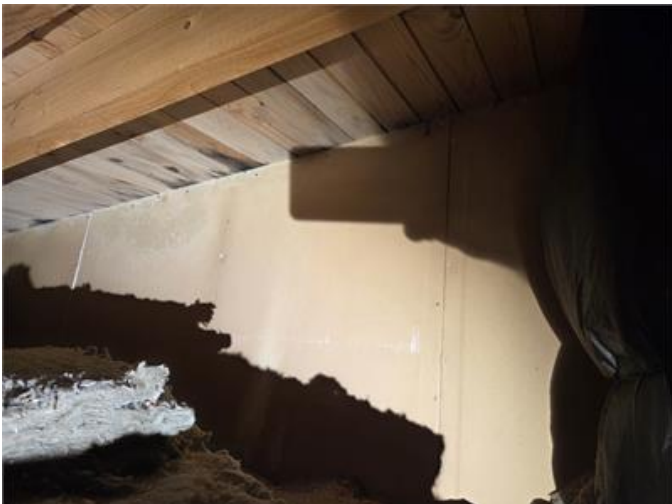
| Besiktningsresultat | | | | | |
|---|---|---|---|---|---|
| Vind | | X | | | Mikrobiell påväxt samt fuktfläckar förekommer på underlagstakets undersida, vilket bör kontrolleras regelbundet. Se bilder. |

Fuktfläckar på underlagstak.

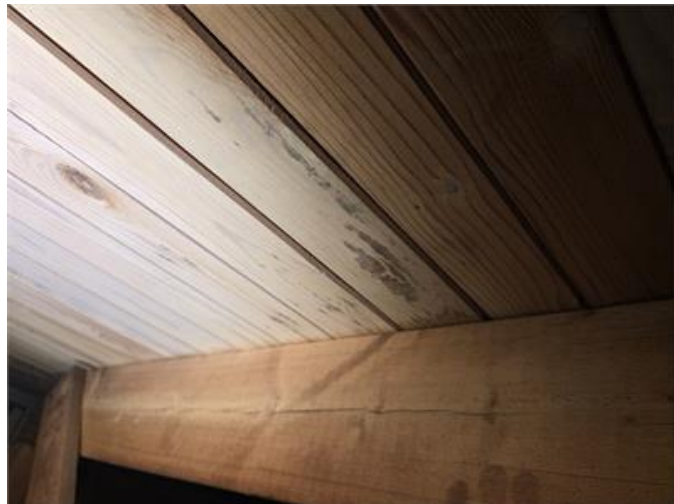
Mikrobiell påväxt på underlagstak.

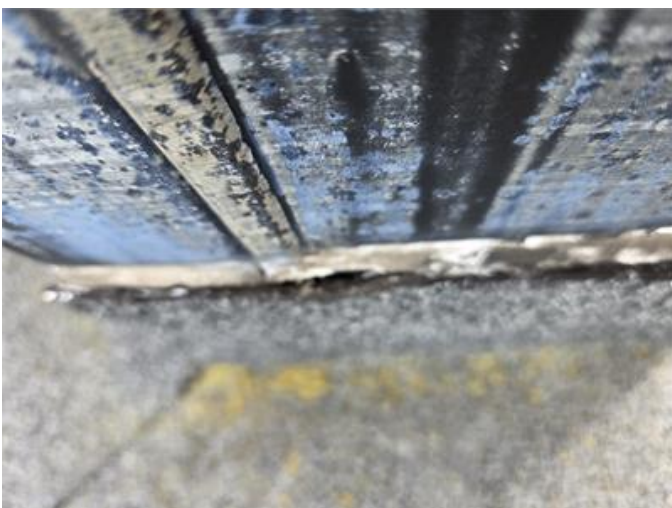
| Besiktningsresultat | | | | | |
|---|---|---|---|---|---|
| Tak | | X | | | - Takpappens tekniska livslängd anses vara passerad och ett närliggande underhållsbehov föreligger.<br>- Otäthet mellan papp och takhuv noterades, bör tätas. Se bild. |

Otätt mellan pappuppvik och takhuv.
