# Besiktningsprotokoll

Anticimex Försäkringsbesiktning i samarbete med Fastighetsbyrån

| Fastighetsadress:<br>Parkvägen 4 | |

| Besiktningsdatum:<br>2026-07-31 | Protokollnummer:<br>69837861 |

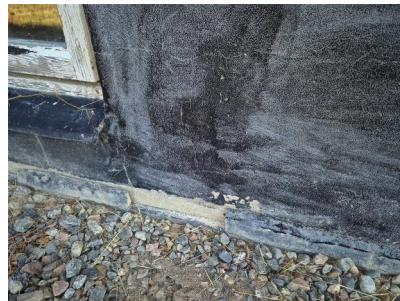
Sockel har mindre sprickor och putssläpp.

Dessa bedöms inte ha lett till bakomliggande skador.

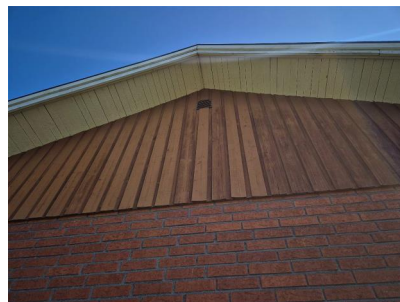
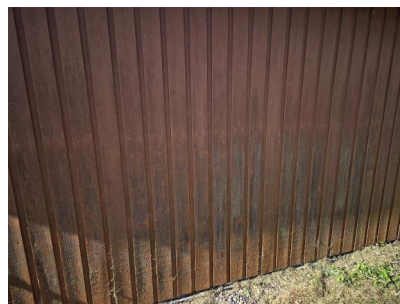
Gavelspetsarna på huset och fasadpanelen på garaget samt vindskivorna är i behov av målning/underhåll.

Fasadbeklädnad och träkonstruktioner där målningsbehov finns riskerar att få fukt- och rötskador på grund av sämre vattenavvisande förmåga. För att öka livslängden på fasadbeklädnaden rekommenderas målning och underhåll.

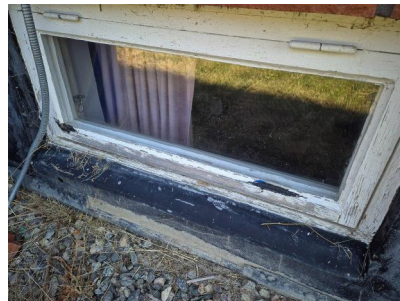
Källarfönster är i behov av målning/underhåll.

För att öka livslängden på fönster rekommenderas målning och underhåll.

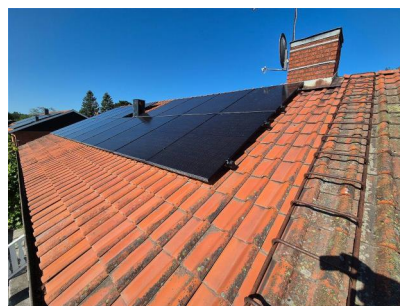
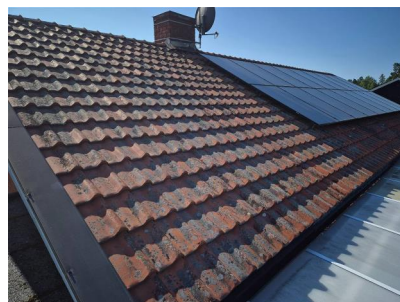
Vid besiktningen noterades att vissa takpannor är skadade eller vittrade och därför bör bytas ut. Det finns dock reservpannor att tillgå, vilket underlättar åtgärden.

Yttertaket är äldre och enstaka takpannor är vittrade/skadade.

Takpannor, plåtdetaljer och underlagspapp har enligt vår bedömning en begränsad livslängd. Eftersom husets taktäckning är äldre har det ett minskat motstånd mot vatteninträngning. Detta i sin tur kan leda till fuktskador på träläkt och vidare ner i underliggande konstruktioner.

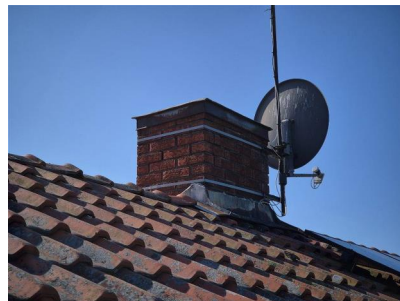
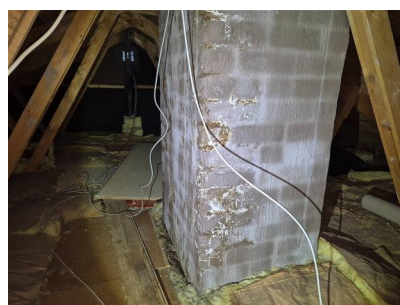
Skorstenen saknar väderskydd och fuktanvisningar finns på murstocken.

Väderskydd kan monteras för att skydda mot nederbörd som annars kan orsaka fuktskador och frostsprängning i skorstenen/ murstocken.

Vi rekommenderar att man kontaktar en fackman för att ta reda på hur och om ett väderskydd ska monteras och om fuktanvisningarna lett till några följdskador.

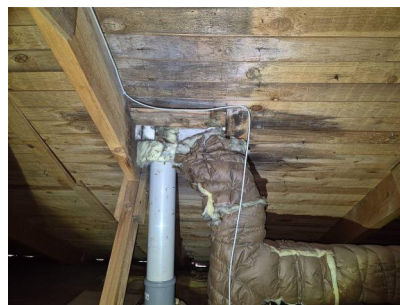
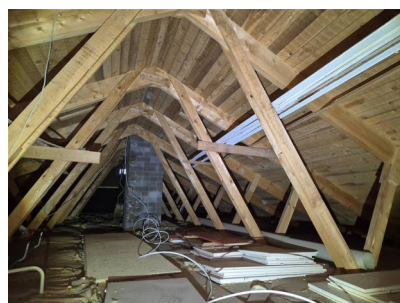
På vinden observerades även fuktfläckar i anslutning till vissa genomföringar. Dessa fuktindikerades utan anmärkning och har dessutom noterats vid en tidigare besiktning.

Fuktläckar finns omkring genomföringar

Fuktläckar kan bero på olika saker, och kan vara ett tecken på en tidigare eller ett pågående läckage.

Vid kontroll av övriga vinden uppmättes fuktvärden under kritisk fuktnivå för mikrobiell tillväxt och en normal lukt upplevdes.

Fuktkvoten i underlagstak/takbjälkar uppmättes vid besiktningstillfället till <6 % (Gränsvärde 17%).

Eftersom det inte går att fastställa vad som orsakat fuktfläckarna eller om orsaken har åtgärdats, rekommenderar jag att detta undersöks vidare.

En fortsatt undersökning rekommenderas för att konstatera om fläckarna är äldre och avstannade eller beror på ett pågående läckage.

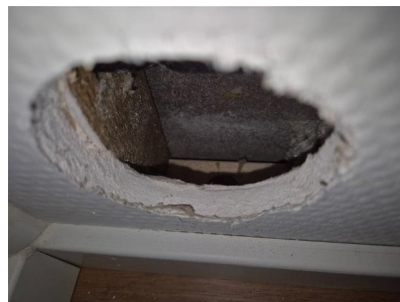
Vid kontroll av konstruktion uppmättes fuktvärden under kritisk nivå för mikrobiell tillväxt och normal lukt upplevdes.

Grundläggningen består av en betongplatta på mark utan underliggande isolering och med ett uppreglat golv av typen nivell utan mekanisk ventilering.

Väggkonstruktionen består av yttervägg av betong, träreglar med mellanliggande isolering, gipsskiva med ytskikt.

Fuktkvoten uppmättes till 14 % i golv/väggvinkel.

Det finns risk för mikrobiell tillväxt om den relativa fuktigheten (RF) i den omgivande luften är över 75 %. I furuvirke motsvarar det en fuktkvot (FK) på 17 %.
