# Besiktningsprotokoll

Anticimex Försäkringsbesiktning i samarbete med Fastighetsbyrån

| Fastighetsadress:<br>Vallvägen 10 | |

| Besiktningsdatum:<br>2026-07-30 | Protokollnummer:<br>69827101 |

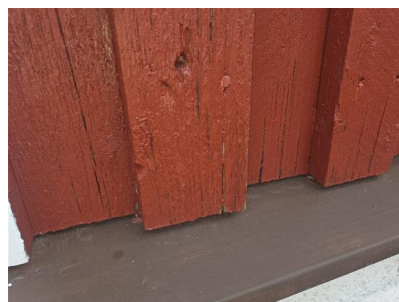
#### Utvändigt / Fasad

Träfasad är nymålad. Vissa brädor har sprickor på ändträ.

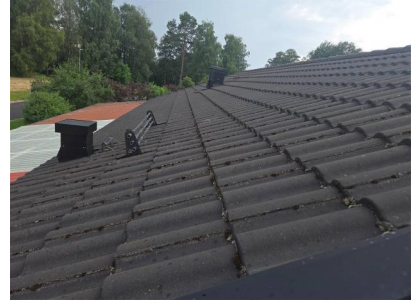
### Utvändigt / Tak

Inget att notera.  
Besiktat från mark och från garagetak.

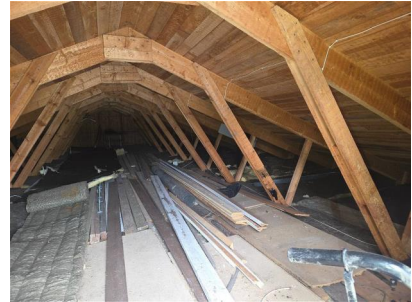
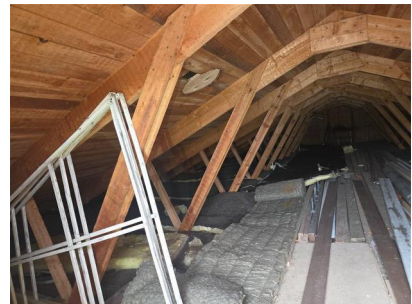
### Utvändigt / Vind

Vid kontroll av vinden uppmättes fuktvärden under kritisk fuktnivå för mikrobiell tillväxt och en normal lukt upplevdes.  
Underlagstak består av råspont.  
Fuktkvoten i underlagstak/takbjälkar uppmättes vid besiktningstillfället till ca 8 %.  
Detta värde varierar dock under året beroende på årstid och utomhusklimat.  
Risk för mikrobiell tillväxt föreligger om den relativa fuktigheten (RF) i den omgivande luften är över 75% vilket i furuvirke motsvarar en fuktkvot (FK) på 17%.

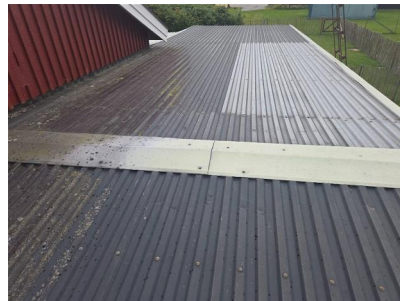
### Utvändigt / Garage

Äldre låglutande plåttak.

Taktäckningen av plåt är inte anpassad till taklutningen. Risk finns för läckage med fuktskador som följd.

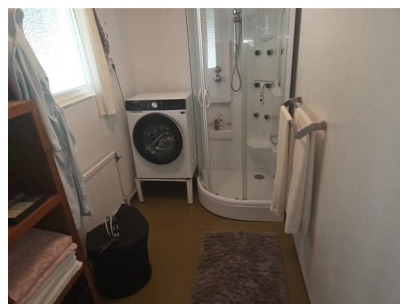
### Entréplan / Dusch/Tvätt

Våutrymmet har äldre yt-/tätskikt med plastmatta på golv och vägg.

- Äldre golvbrunn
- Rör förekommer genom golv
- Duschkabin finns

Eftersom funktionen, som innebär att ytskiktet/tätskiktet ska vara vattentätt, kan vara nedsatt finns en ökad risk att vatten tränger igenom ytskiktet/tätskiktet med vattenskador i omkringliggande konstruktioner som följd.

Fuktindikering i utrymmet gav inga förhöjda fuktindikationer.
