Främby 3:99

Fagerövägen 29B

| Uppdragsnummer | WA8721 |
| Besiktningsdatum | 2026-08-04 |

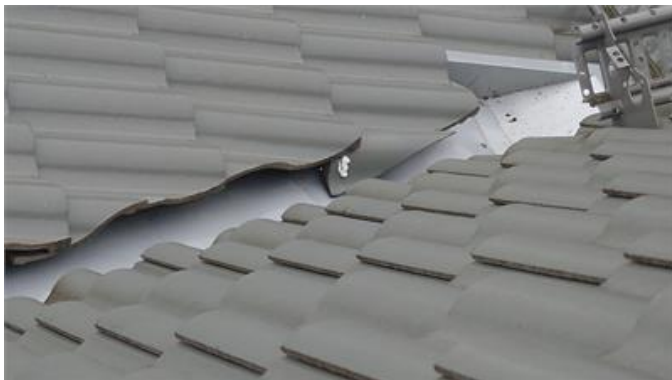
| Besiktningsresultat | | | | | |
|---|---|---|---|---|---|
| Tak | | X | | | Enstaka takpanna har släppt från underlaget vid rännalar. |

Enstaka takpannor har släppt från underlaget vid rännadar.

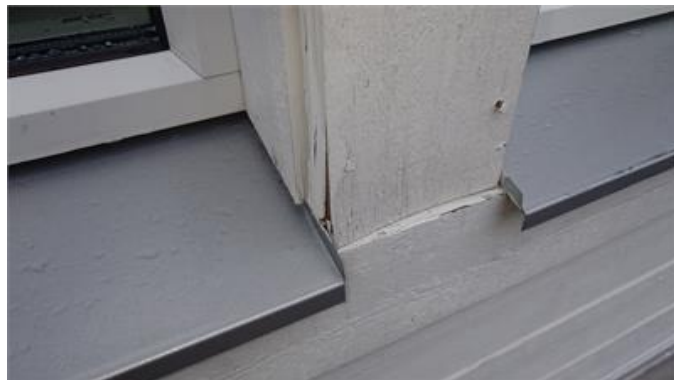
| Besiktningsresultat | | | | | |
|---|---|---|---|---|---|
| Fasad | | X | | | Visst målningsunderhåll föreligger av fasad, framför allt på södersidan. |

Visst målningsunderhåll föreligger av fasaden.
