**Fastighetsuppgifter**

Hällby 4:49

Solsbro 3

| Uppdragsnummer | A37657 |

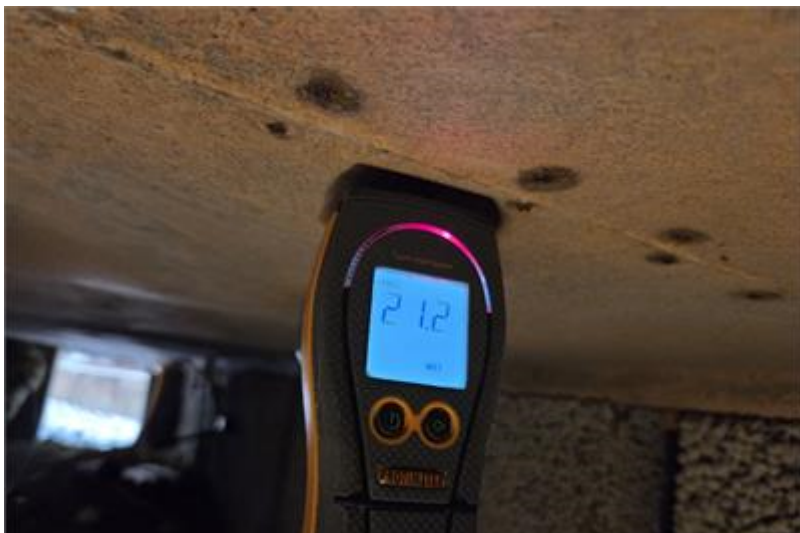
| Konstruktionsdel | Blindbotten |

En krypgrund är en riskkonstruktion med avseende på fukt- och mikrobiella skador. Mikrobiell påväxt samt förhöjd fuktkvot (21%fk) har noterats och en fortsatt teknisk undersökning rekommenderas därför, se även info på protokollets sista sida Pos. 10. Se bilaga för vald konstruktionskontroll.

Vid fuktkvotskontroll i blindbotten blev värdet ca 21 %. Det kritiska gränsvärdet för mikrobiell tillväxt brukar anges till ca 15-17% fuktkvot (FK).

Vidare teknisk undersökning rekommenderas.
