# Besiktningsprotokoll

Anticimex Försäkringsbesiktning i samarbete med Fastighetsbyrån

| Fastighetsadress:<br>Kungsforsvägen 52A | |

| Besiktningsdatum:<br>2026-08-04 | Protokollnummer:<br>69845894 |

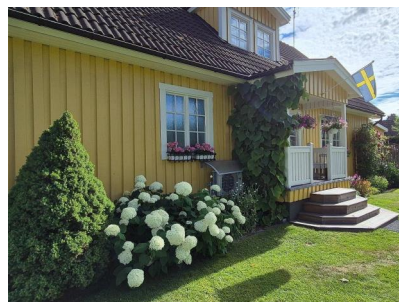
Växter finns i anslutning till byggnaden.

När det finns rabatter och växter nära byggnaden finns risk att fukt stannar kvar i väggarna. Detta kan i sin tur orsaka invändiga fuktskador. Växternas rötter kan också skada grundmuren och sätta dräneringsledningen ur funktion.

Området närmast huset rekommenderas att vara fritt från växtlighet.

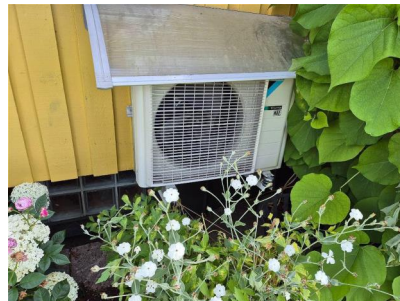
Vissa utedelar till luftvärmepumpar skapar mycket kondensvatten som hamnar mot underliggande/intilliggande fasad och sockel. Detta bidrar till ökar fuktbelastning mot intilliggande konstruktioner.

Om så är fallet även med denna anläggning bör man se till att leda bort vattnet. Observera att besiktning av byggnadens värmesystem eller värmepumpen inte har ingått i uppdraget.

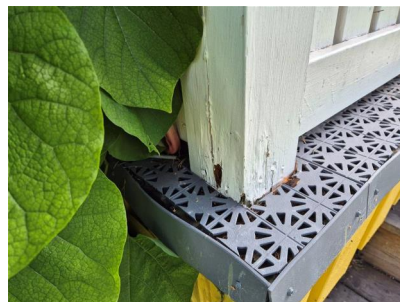
Lokala rötskador observerades i ändträet på den vänstra pelaren.

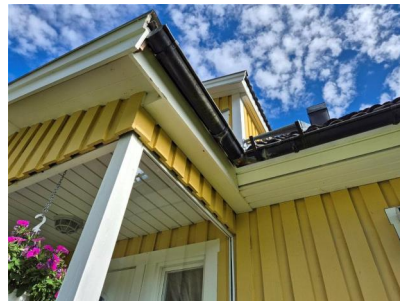
Lokala tecken på läckage observerades i skarvar på hängrännorna vilket bör ses över för att skydda nedanförliggande konstruktioner mot vattendropp.

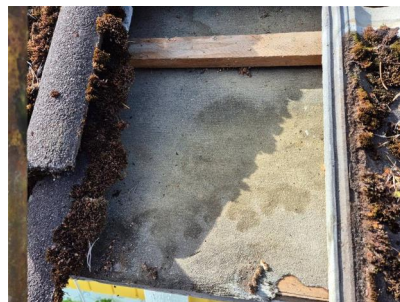
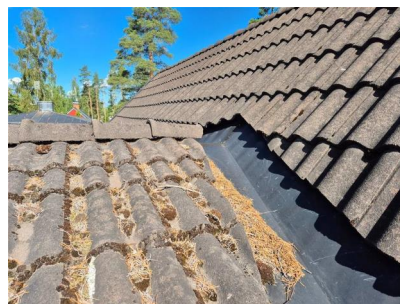
Vid stickprovsluft av takpannor observerade jag äldre takpapp och viss mossväxt förekommet på takpannorna.

Yttertaket är original från då huset byggdes och är byggt tekniskt att betrakta som äldre. Det kan medföra att taket har ett minskat motstånd mot vatteninträngning vilket ökar risken för skador i underliggande konstruktioner.

Genom att regelbundet byta ut trasiga takpannor, rengöra takpannor, hängrännor, vinkelrännor samt säkerställa att det är tätt vid genomföringar så förlänger man takets livslängd.

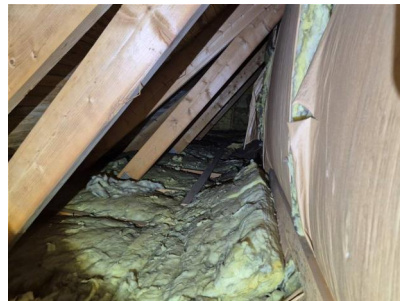
Sidovinden är begränsat åtkomlig via en inspektionslucka från "Allrummet" på övre plan. Viss påväxt observerades på underlagstaket. Se noteringar under "Vind".

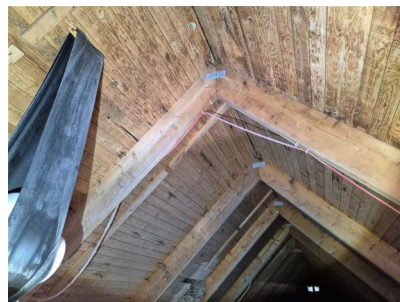
Vid kontroll av vinden har fuktvärden under kritisk fuktnivå för mikrobiell tillväxt uppmätts, dock förekommer viss påväxt på underlagstaket. Fuktkvoten i underlagstak/takbjälkar uppmättes till ca 7% (risk finns för mikrobiell tillväxt i furuvirke vid en fuktkvot på ca 17 %).

Påväxt på underlagstak är vanligt förekommande och ett tecken på att vinden har tillförts eller tillförs fukt inifrån bostaden. Observera att besiktning av bostadens ventilationssystem inte har ingått i uppdraget.

Enligt upplysning som lämnades vid besiktningen har påväxten behandlats med fungicidmedel (tillväxthämmande). Förutom det så har OCAB installerat vad som ser ut att vara en "Trygghetsvakt" (principen är enligt tillverkaren att sänka relativ fuktighet på vinden och därmed minska risken för mikrobiell tillväxt)

Läs gärna Anticimex faktablad om ouppvärmda vindsutrymmen för tips och råd.

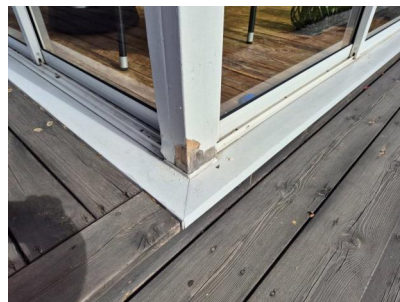
Inglasade uterum / altaner är oftast inte byggda med samma byggstandard som huvudbyggnader. Exempelvis takkonstruktioner bedöms ofta bestå av underdimensionerade takbjälkar med långa spännvidder och ofta liten till ingen taklutning alls. Taken är ofta av plast som lätt spricker.

Vintertid bör man tänka på att ta bort snön för att inte bygga upp större snötyngder. Risk kan annars finnas för skador i takmaterial/takkonstruktioner. Mindre målningsbehov observerades på altanen.

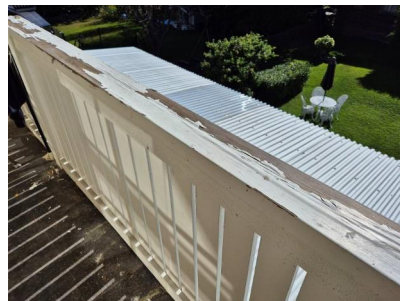
Färgsläpp förekommer på balkongräcket. Upplysning framkom om att detta ska åtgärdas innan huset säljs.

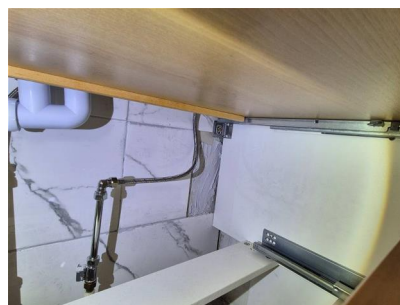
En kakelplatta saknas på väggen under tvättstället. Bedöms vara av estetisk karaktär.

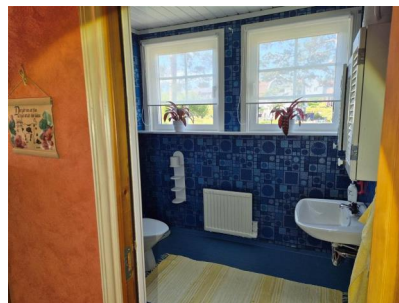
Våtutrymmet har äldre yt-/tätskikt och en äldre golvbrunn.

Eftersom funktionen, som innebär att ytskiktet/tätskiktet ska vara vattentätt, kan vara nedsatt finns en ökad risk att vatten tränger igenom ytskiktet/tätskiktet med vattenskador i omkringliggande konstruktioner som följd.

En duschkabin finns installerad vilket är bra för att begränsa fuktbelastningen.

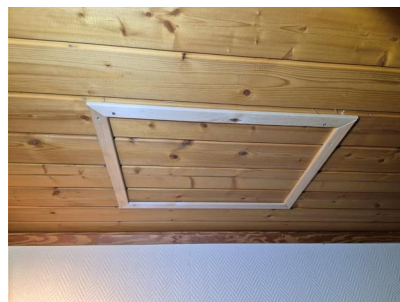
Lucka finns upptagen i innertaket för kontroll i samband med läckage från bidén i toaletten på entréplan, enligt upplysning som framkom vid besiktningen.
