# Besiktningsprotokoll

Anticimex Försäkringsbesiktning i samarbete med Fastighetsbyrån

| Fastighetsadress:<br>Långåsvägen 23 | |

| Besiktningsdatum:<br>2026-08-04 | Protokollnummer:<br>69845865 |

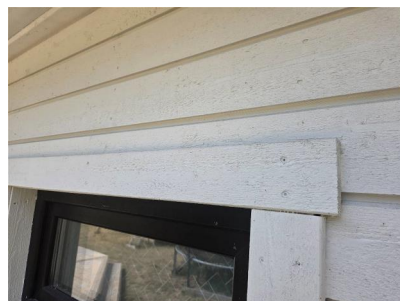
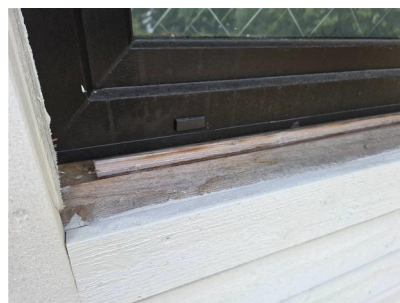
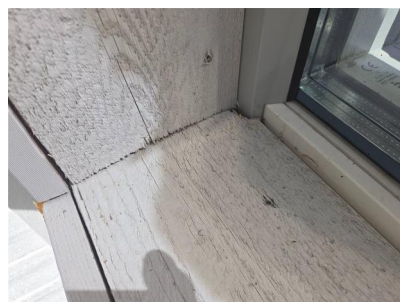
Överbleck saknas ovan fönster/dörrar.

Underbleck saknas under ett fönster på tillbyggnaden åt öster.

Underblecken på ursprungliga delen består delvis av trä som är otäta och saknar lutning.

Kontakta fackman för kontroll av bakomliggande konstruktioner samt för bedömning av lämpliga åtgärder.

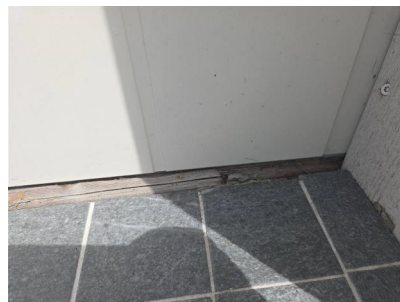
Entréplanets fönster åt söder är rötskadat.  
Entrédörrens tröskel åt sydväst går ner under trappans klinker och tröskeln är rötskadad.

Kontakta fackman för kontroll av bakomliggande konstruktion samt för bedömning av lämpliga åtgärder.

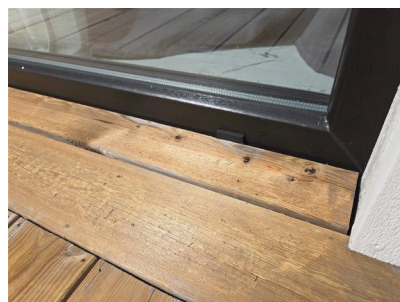
Altangolvet går upp mot östra tillbyggnadens skjutdörrar/fönster så det går inte att se om underbleck finns.

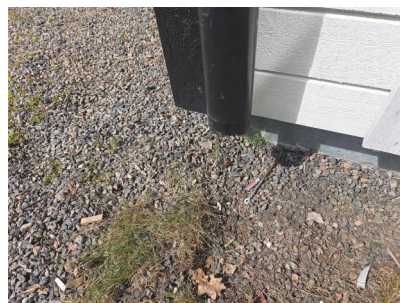
Stuprör är inte anslutna till markledning.

Stuprör som inte är anslutna till markledning kan medföra en ökad fuktbelastning på grundmur/sockel som i sin tur kan leda till fuktrelaterade skador.

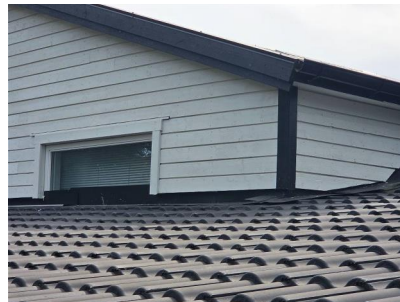
Taktäckningen av betongpannor på tillbyggnaden åt öster är inte anpassad till taklutningen.

Anslutningsplåtarna mot ursprungliga delen är felaktigt monterade bland annat på utsidan av ett fönster.

Risk finns för läckage med fuktskador som följd.

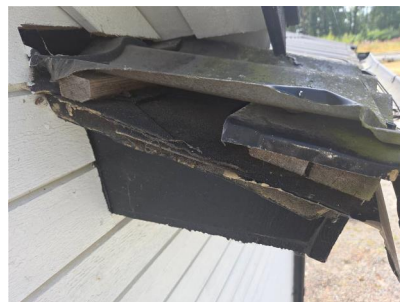
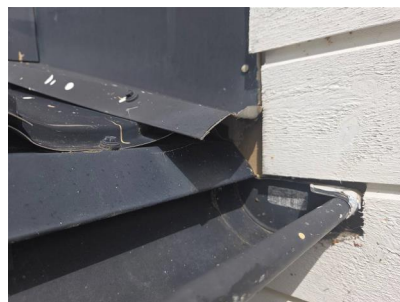
Under delar av den ursprungliga delens yttertak finns ett gammalt yttertak av shingel.

Vindskivplåt saknas lokalt åt norr.

Anslutningen mot ytterväggen åt väster är otät.

Bristerna medför risk för att vatten kan tränga in och orsaka fuktskador på bakomliggande konstruktioner.

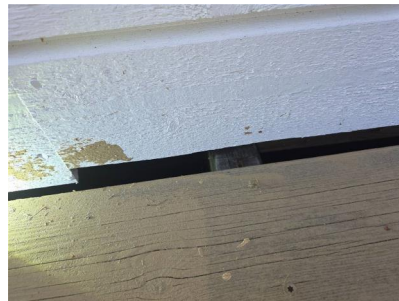
Reglarna under altanen går in under tillbyggnaden åt öster. Detta kan orsaka att vatten kan följa reglarna in under huset och orsaka fuktrelaterade skador i konstruktionen.

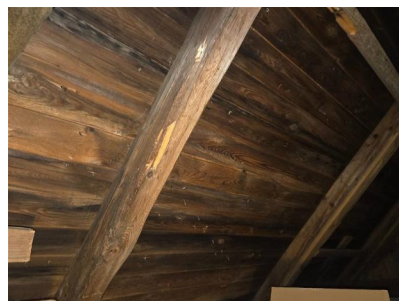
Missfärgningar/mikrobiell påväxt finns i underlagstaket.

För att konstatera orsaken till och omfattningen av detta rekommenderas att en fördjupad undersökning utförs.

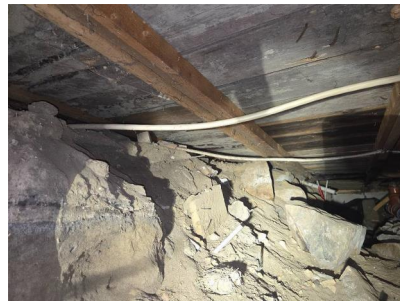
Grunden nås via en utvändigt lucka.  
Delar av grunden är inte åtkomlig på grund av för låg krypmån. Bitvis ligger bjälklaget direkt mot marken.

Vid kontroll av konstruktion mättes fuktkvoten stickprovsvís i regler och en bärlina till mellan 16-18 %.  
Det finns risk för mikrobiell tillväxt om den relativa fuktigheten (RF) i luften är över 75 %, vilket i gran- och furuvirke motsvarar en fuktkvot (FK) på ca 17 %.

Det rekommenderas att hela grunden görs åtkomlig för inspektion och att en fördjupad undersökning utförs.

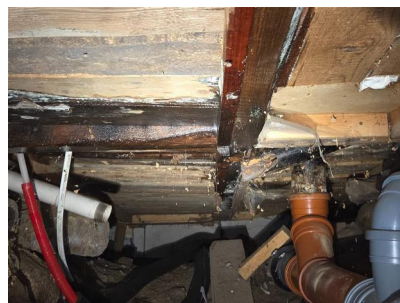
En bit in i grunden noterades en vattenskada där bjälklaget är blött och vatten droppar från bjälklaget.

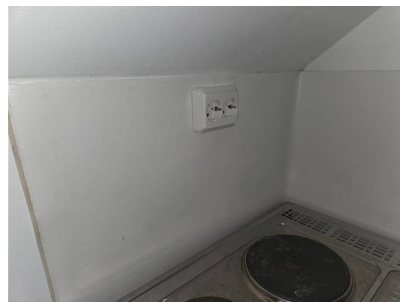
Vid stickprovskontroll av jordade eluttag i kök och våtrum noterades felkoppling. Två jordade vägguttag i lägenhetens allrum /pentry är inte kopplade till jord.

Kontakta en elektriker för kontroll och åtgärd.

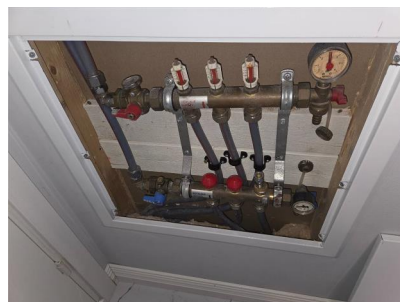
Rörslits saknar vattentät botten.

En rörslits ska ha en vattentät botten och vara försedd med skvallerrör. När det saknas ökar risken för att ett läckage inte upptäcks i tid. Det kan leda till fuktskador i omkringliggande konstruktioner.

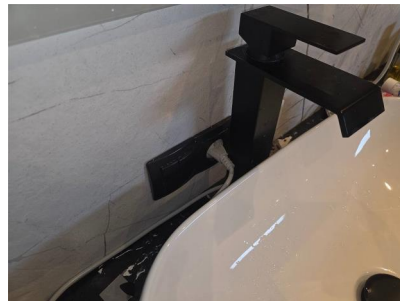
Strömbrytare finns i olämpligt placerad vid handfatet bakom tappvattenkranen.

Kontakta en elektriker för kontroll och åtgärd.

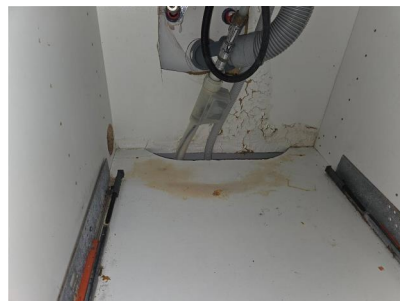
Fuktskydd finns inte i vaskskåpet. Missfärgningar med förhöjda fuktindikationer noterades på golvspånskivan.

Kontakta fackman....

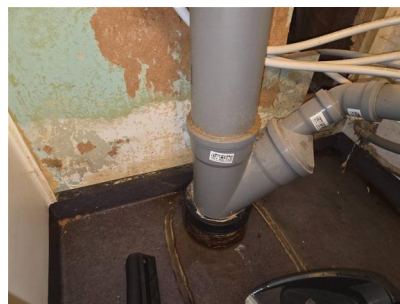
Tvättstugan är en f d toalett där det saknas golvbrunn samt golvets plastmatta är otät. Förhöjda fuktindikationer samt mikrobiell lukt upplevdes i utrymmet. Läckage noterades från en koppling på tvättmaskinen vattentillförsel som har läckte ner på golvet och vidare ner i bjälklaget. Läckaget från kopplingen åtgärdades av fastighetsägaren vid besiktningen. Skadan anmäldes till aktuellt försäkringsbolag vid besiktningen.

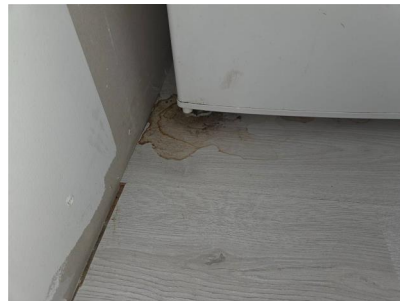
Fuktskydd saknas under kylar och missfärgningar finns på golvet under. Fuktkindikering utfördes på missfärgningarna utan anmärkning.

Utan fuktskydd är det svårt att upptäcka läckage. Vatten kan då tränga in i omkringliggande konstruktioner och orsaka fuktskador.

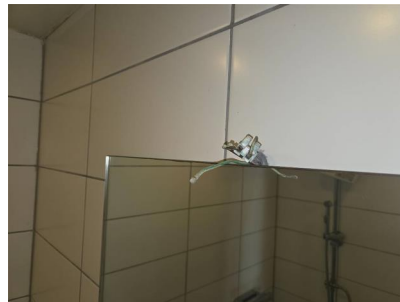
Elinstallationen i utrymmet har enligt vår bedömning uppenbara brister.

Elinstallationen i utrymmet är en säkerhetsrisk som kan orsaka både personskador och brand. Observera att besiktning av bostadens elsystem inte har ingått i uppdraget.

Kontakta en elektriker för kontroll och åtgärd.

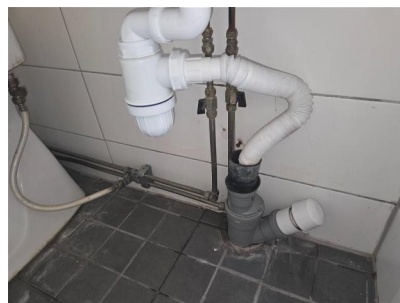
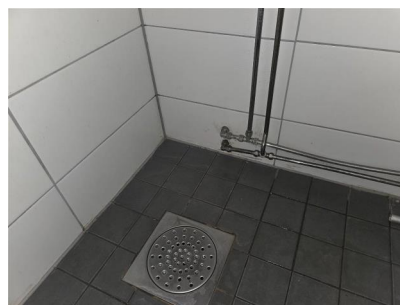
En unken mikrobiell lukt/avloppslukt upplevdes i utrymmet. Handfatsavloppet är otätt vid stosen.

Vatten droppar från en koppling till handfatet och det är blött på golvet.

Handfatet avloppssystem är för nära vägg.

Rör genomföringar finns i duschväggen och dörröppningen är nära duschplatsen.

Kontakta fackman för kontroll samt för bedömning av lämpliga åtgärder.

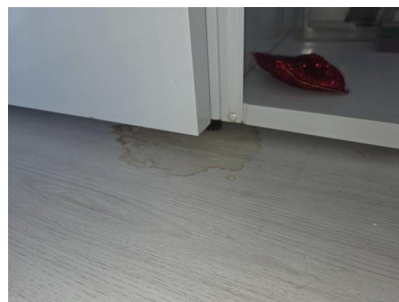
Fuktskydd saknas under pentryt vaskskåp/kyl.  
Missfärgningar finns i golvet.

Utan fuktskydd är det svårt att upptäcka läckage. Vatten kan då tränga in i omkringliggande konstruktioner och orsaka fuktskador.

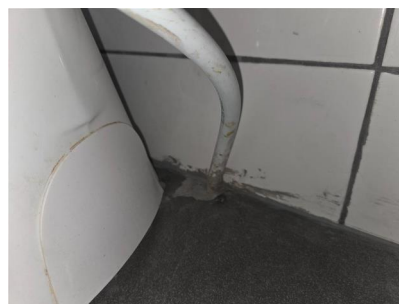
Några klinkerplattor i golvet innanför dörren har släppt från underlaget.  
En rörgenomföring finns i golv-/väggvinkel vid wc-stolen.  
Vissa väggar har otätt tätskikt.

Bristerna medför risk för att fuktrelaterade skador kan uppstå i omkringliggande konstruktioner.
