# Besiktningsprotokoll

Anticimex Försäkringsbesiktning i samarbete med Fastighetsbyrån

| Fastighetsadress:<br>Aspåsgatan 16 | |

| Besiktningsdatum:<br>2026-08-04 | Protokollnummer:<br>69845854 |

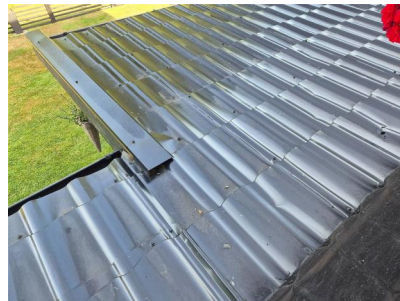
### Utvändigt / Uterum

Takfallet är svagt mot hängrännor.

Taktäckningen av plåt är inte anpassad till taklutningen. Risk finns för att vatten blir stående och läckage med fuktskador som följd.

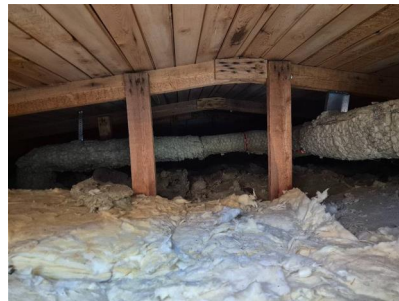
### Utvändigt / Vind

Vid kontroll av den tillgängliga delen av vinden uppmättes fuktvärden under kritisk fuktnivå för mikrobiell tillväxt och en normal lukt upplevdes.

Vinden är bitvis trång och saknar landgångar.

Vinden är kontrollerad från platån under vindsluckan.

Fuktkvoten i underlagstak/takbjälkar uppmättes till 9 %. Riskgränsen är över 17%. Torra missfärgningar förekommer och bedöms vara från tiden innan yttertaksomläggningen samt installation av FTX- ventilation.
