# Besiktningsprotokoll

Anticimex Försäkringsbesiktning i samarbete med Fastighetsbyrån

| Fastighetsadress:<br>Stora Bergsgatan 39 | |

| Besiktningsdatum:<br>2026-08-03 | Protokollnummer:<br>69824597 |

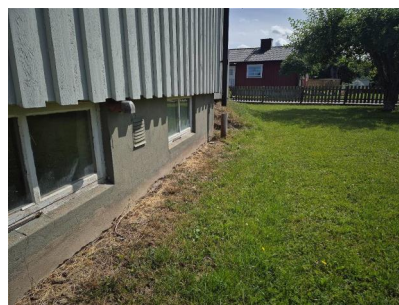
Lokalt lutar marken närmast sockeln inåt.

Rekommenderar att marken närmast sockeln lutar ut från huset

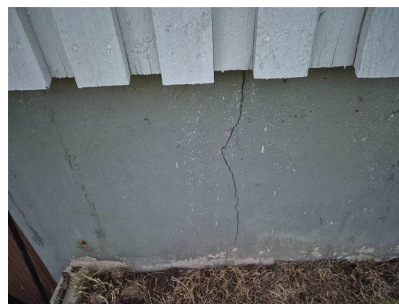
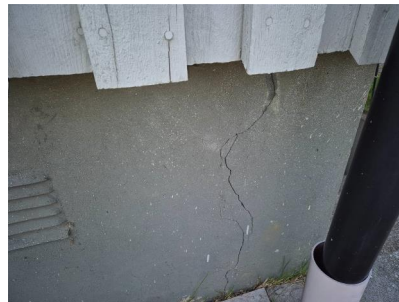
Sprickor finns i sockel.

Detta kan leda till fukt- och frysskador i konstruktionen.

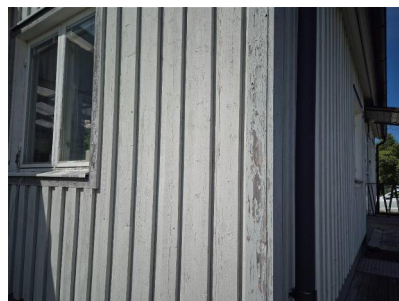
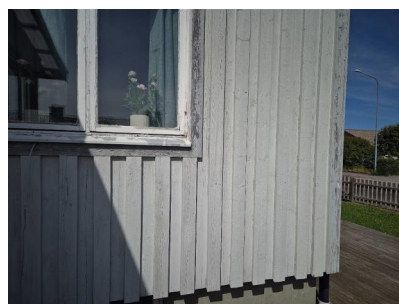
Delar av fasaden är i behov av målning/underhåll.

Fasadbeklädnad och träkonstruktioner där målningsbehov finns riskerar att få fukt- och rötskador på grund av sämre vattenavvisande förmåga. För att öka livslängden på fasadbeklädnaden rekommenderas målning och underhåll.

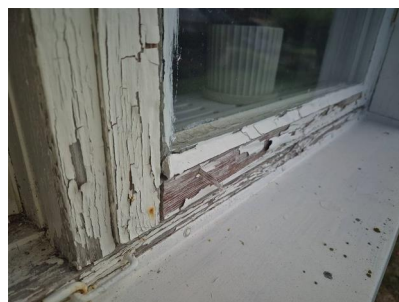
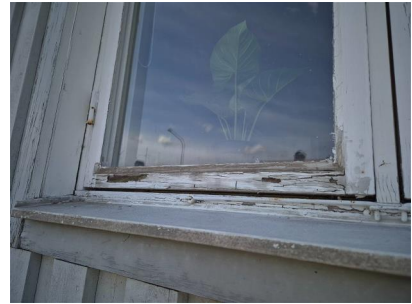
Fönster är i behov av målning/underhåll.

Fönsterbågar och fönsterkarmar där målningsbehov finns riskerar att få fukt- och rötskador på grund av sämre vattenavvisande förmåga.

För att öka livslängden på fönster rekommenderas målning och underhåll.

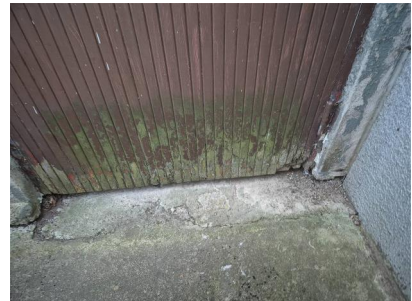
Källardörr är rötskadad i nerkant.

Kontakta fackman för åtgärd.

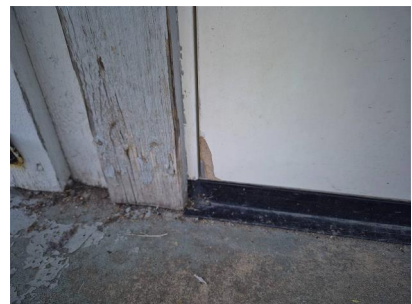
Lokal skada på entrédörr.

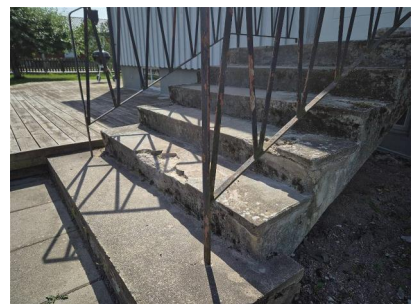
Frostsprängningar på entrétrappan.

Kontakta fackman för åtgärd.

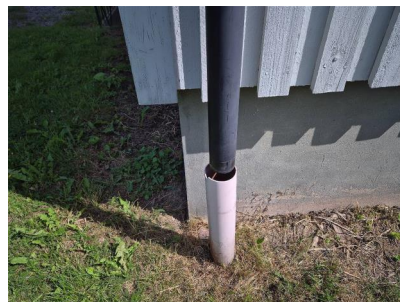
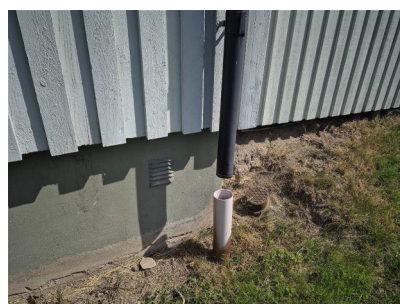
Stuprör är ej anslutna till markledningen (lövsilar saknas)

Kontakta fackman för åtgärd.

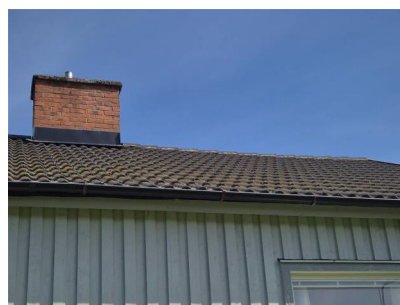
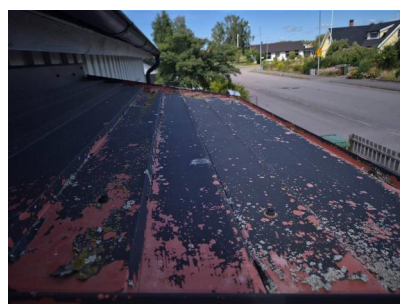
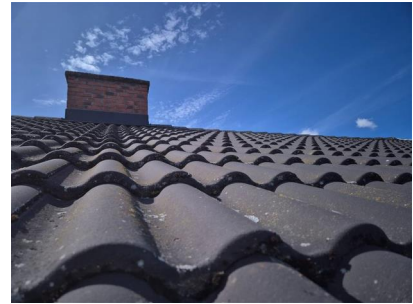
Lokala färgsläpp på entrétak.

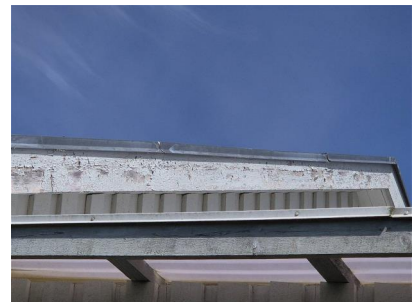
Färgsläpp på vindskivor.

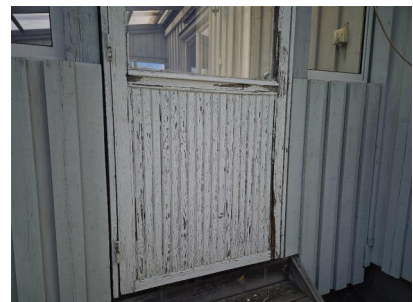
Dörr från utsidan är i behov av underhåll/ byte (går ej att öppna.)

Kontakta fackman för åtgärd.

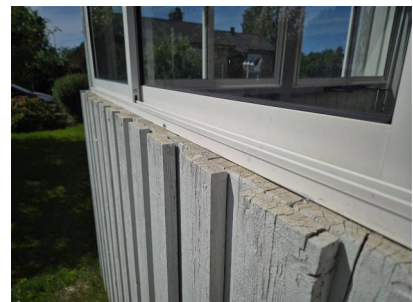
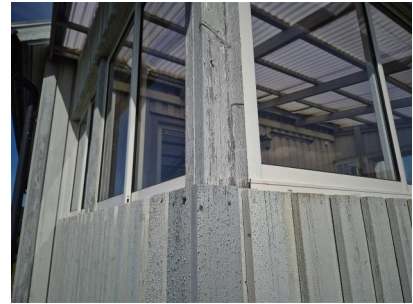
Fönsterbleck saknas på fönster.  
Färgsläpp på trädetaljer.

Avsaknad av fönsterbleck medför en ökad risk för att vatten kan rinna in och orsaka fuktrelaterade skador i omkringliggande konstruktioner.

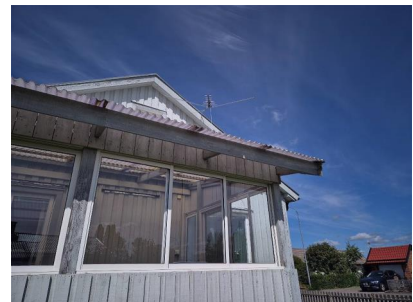
Hängrädda och stuprör saknas.

Rekommenderar montering av hängrädda och stuprör.

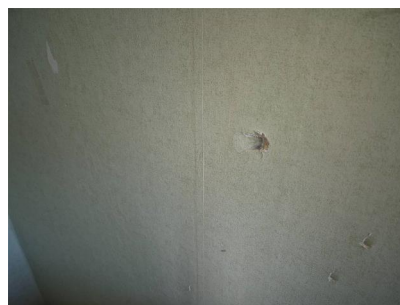
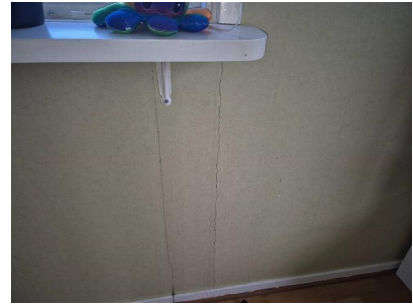
Lokal mekanisk skada i väggen  
Spricka i vägg under fönster.

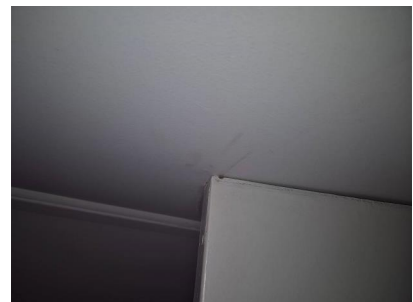
Dörr tar i taket när man öppnar helt.

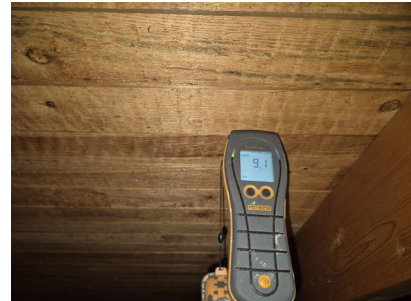
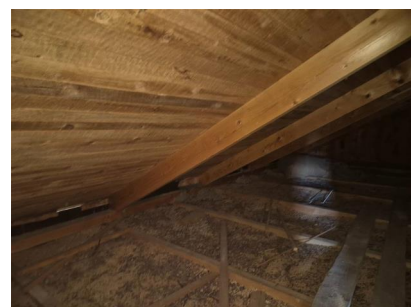
Fuktkvotsmätning utförd i underlagstak.  
Fuktkvoten uppmättes till 9%  
Gränsvärde är 17%

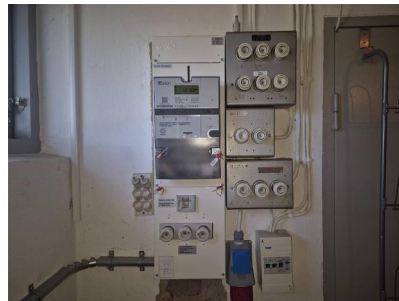
Gruppförteckning över elcentralen saknas.

"Gruppförteckning" är en lista som ska vara placerad vid elcentralen. Den visar vilka säkringar som är anslutna till vilka armaturer, vägguttag och apparater. Den är också till för att underlätta vid felsökning och elarbeten.

Kontakta en elektriker för att upprätta en gruppförteckning som placeras i närheten av elcentralen.

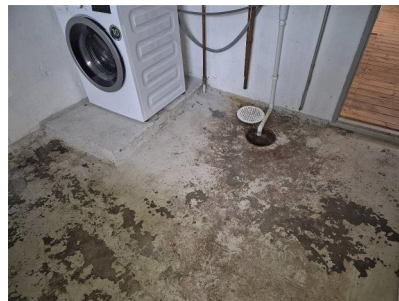
Golvbrunn av gjutjärn.  
Färgsläpp på golv

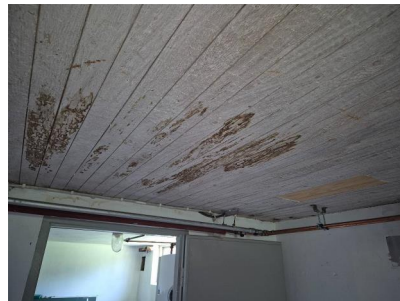
Spår i taket efter tidigare vattenskada i dusch/wc.  
(se säljarens upplysningar)

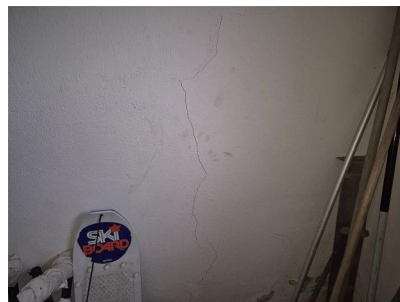
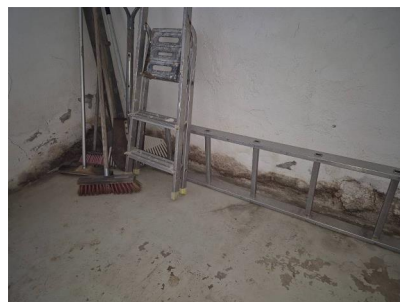
Färgsläpp på golv.  
Lokal spricka i väggen.  
Missfärgningar i nerkant på källarvägg.
