# Besiktningsprotokoll

Anticimex Försäkringsbesiktning i samarbete med Fastighetsbyrån

| Fastighetsadress:<br>Kavaröbrovägen 20 | |

| Besiktningsdatum:<br>2026-08-04 | Protokollnummer:<br>69851193 |

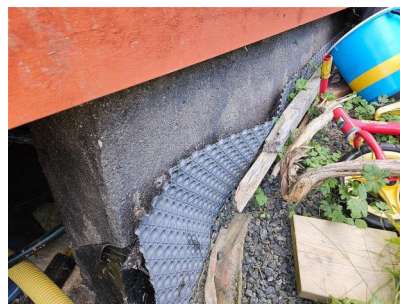
- Utvändigt fuktskydd ligger oskyddat ovan mark samt glipar. Det finns en möjlighet att grundmuren har svårare att torka ur om väta kommer innanför. Det rekommenderas därför att man monterar en kantlist ovanför denna för att sluta tätt mot grundfundamentet.

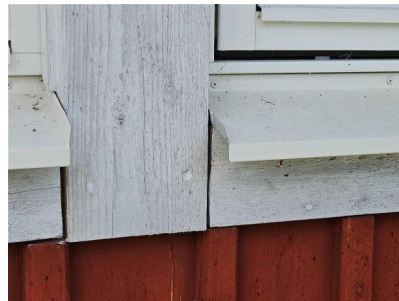
- Foder kring fönster påvisar ett målning/tvättbehov som kan utföras med det löpande underhållet.

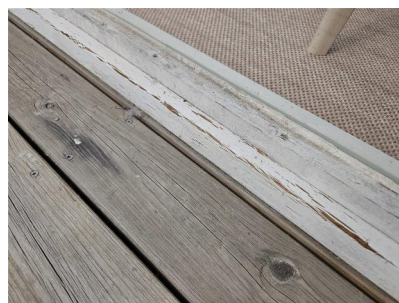
- Tvätt och målningsbehov noteras på uterummet trädetaljer, mest märkbart på nedersta sektionen på fönsterpartier.

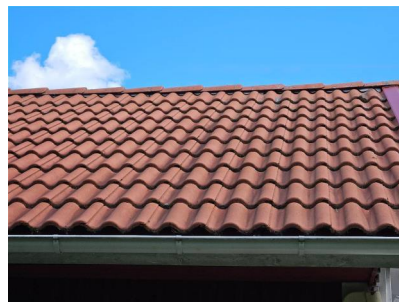
- Margiellt med mosspåväxt noteras på betongpannorna. Detta kan tvättas av med det löpande underhållet.

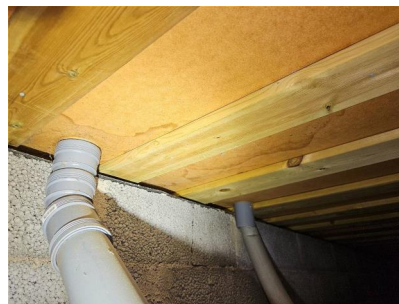
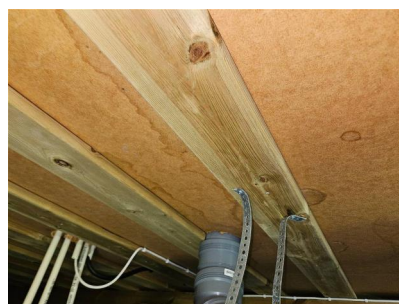
• Det noteras begynnande påväxt på blindbotten. I dagsläget krävs ingen akut åtgärd men bör hållas under uppsikt för att se om problemet förvärras. Detta fenomen är tyvärr väldigt vanligt på utomhusventilerad grundläggningar och är svåra att få bukt med. Det man kan göra att är undvika att föremål/lösöre placeras i eller runt huset då det kan störa den naturliga lufttillförseln till utrymmet.

• På blindbotten runt handfatets avlopp noteras det rinnmärken samt vid toalettens avlopp. Detta kan ha inträffat i samband med byggnationen utav huset.

Jag rekommenderar att man till en början tar ner skivmaterialet för att kontrollera bakomliggande konstruktioner. På så sätt kan man utesluta ett eventuellt läckage eller upptäcka ett läckage. Några förhöjda fuktvärden uppmättes inte i blindbotten vid besiktningstillfället. Om man bekräftar en skada rekommenderas det att aktuell fackman inom området kontrollera omfattningen och orsak.

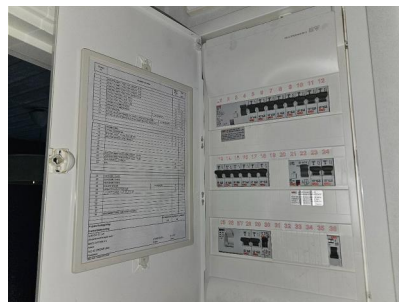
- El-centralen har jordfelsbrytare och gruppförteckning noteras.

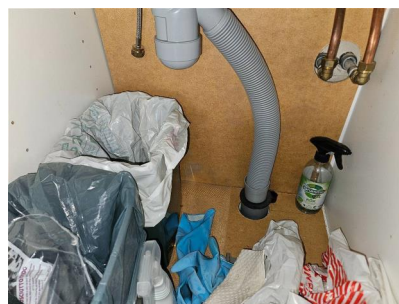
- Fuktskydd saknas i diskbänksskåpet. Fuktskyddet i diskbänksskåpets uppgift är att synliga smärre läckage eller större samt att se till att det inte når angränsande väggytor eller golv. Denna punkt kan ses som skadeförebyggande och kan därför åtgärdas löpande med underhållet.

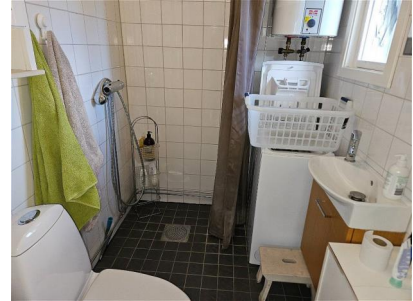
Inget att notera i badrummet men se även punkt "Fundament länga med öppningar".

- Normala fuktvärden indikerades mot klinker/kakel.

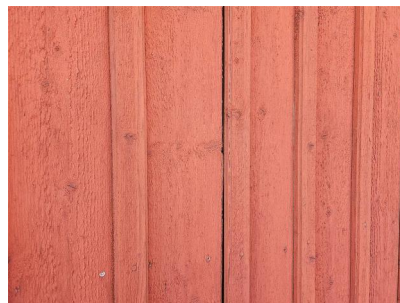
• På gavel noteras det en mindre glipa mellan lock och panel. Detta kan medföra att väta tar sig in i väggkonstruktionen med tiden. I dagsläget bedöms det inte ha lett till några bakomliggande skador utan kan åtgärdas med det löpande underhållet.

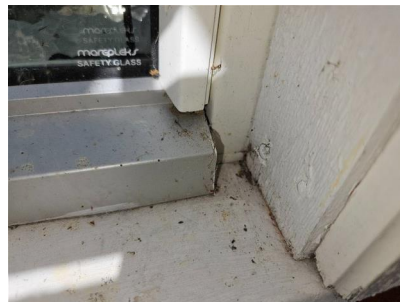
• Fönsterbleckena på framsidan saknar uppvik mot karmen. Tillse att fönsterbleck med uppvik mot karm/smyg monteras.

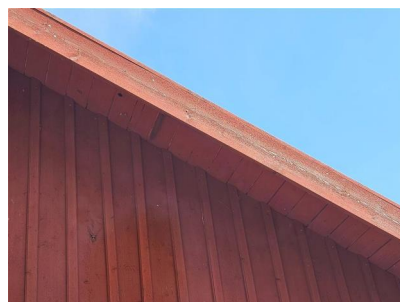
- Vindskivor och vattbrädor påvisar ett målning/underhållsbehov som kan utföras med det löpande underhållet.
