# Besiktningsprotokoll

Anticimex Försäkringsbesiktning i samarbete med Fastighetsbyrån

| Fastighetsadress:<br>Skolvägen 25 | |

| Besiktningsdatum:<br>2026-08-05 | Protokollnummer:<br>69838616 |

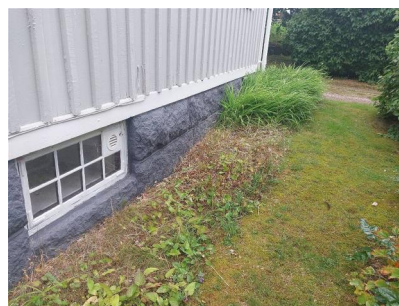
Marken lutar lokalt mot huset och mindre växtlighet finns intill grundmur.

Detta innebär en ökad fuktbelastning mot grunden vilket i sin tur kan orsaka fuktskador i huset.

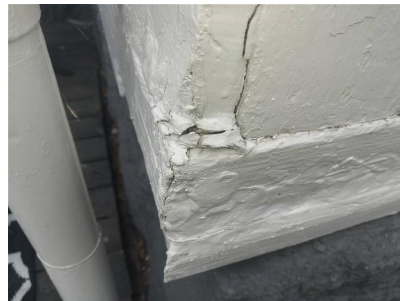
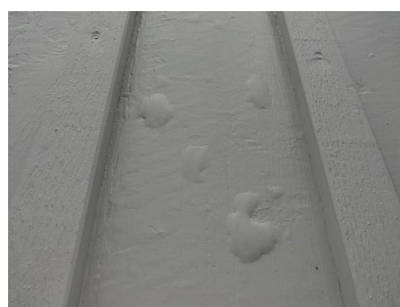
Fasadbeklädnaden och vindskivor har mindre rötskador och lokala blåsor i färgen.

Mindre rötskador finns i fasadpanelen. Dessa bedöms dock inte ha lett till bakomliggande skador.

För att undvika följdskador kan rötskadad träpanel bytas ut.

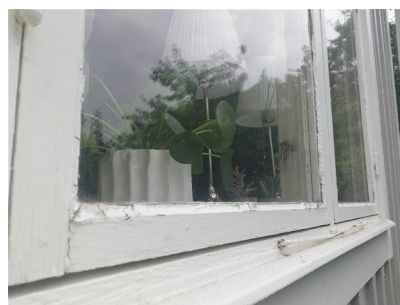
Några fönster är i behov av målning/underhåll.

Fönsterbågar och fönsterkarmar där målningsbehov finns riskerar att få fukt- och rötskador på grund av sämre vattenavvisande förmåga.

För att öka livslängden på fönster rekommenderas målning och underhåll.

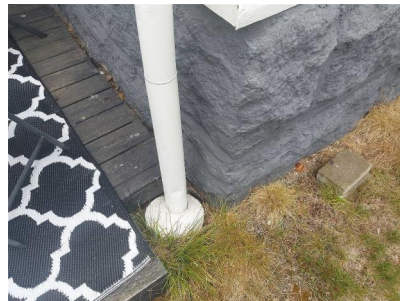
Lövsilar finns inte.

När det saknas lövsilar så finns det risk att det blir stopp i dagvattenledningen.

För att hindra stopp i dagvattenledningar rekommenderas komplettering av lövsilar.

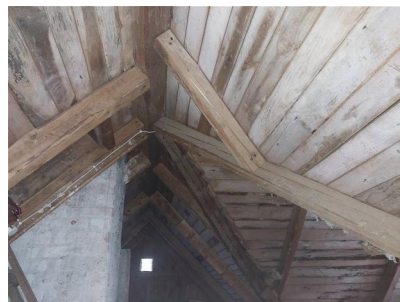
Vinden är tilläggsisolerad.

Eftersom vindsbjälklaget tilläggsisolerats så kommer klimatet på vindsutrymmet att ändras, främst vintertid. Detta i sin tur kan leda till uppfuktning av underlagstaketets insida vilket kan resultera i mikrobiella skador (angrepp av mikroorganismer).

Mikrobiell påväxt finns på underlagstaket. Detta tros ha tillkommit efter tilläggsisoleringen och att ventilationen i bostaden varit bristfällig för om åren.

Fuktkvoten uppmättes till 14% i undertaket.

Risk för mikrobiell tillväxt föreligger om den relativa fuktigheten i den omgivande luften är över 75%, vilket i furuvirke motsvarar en fuktkvot (FK) på 17%.

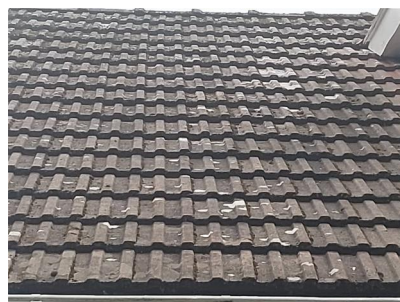
Yttertaket är äldre.

Takpannor, plåtdetaljer och underlagspapp har enligt vår bedömning en begränsad livslängd. Eftersom husets taktäckning är äldre har det ett minskat motstånd mot vatteninträngning. Detta i sin tur kan leda till fuktskador på träläkt och vidare ner i underliggande konstruktioner.

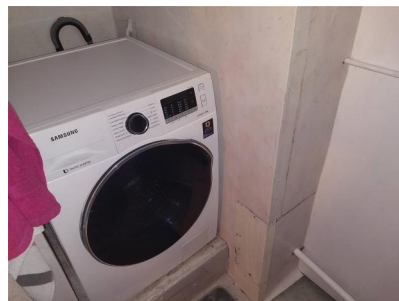
#### Våtutrymmet har äldre yt-/tätskikt. (Plastmatta).

Eftersom funktionen, som innebär att ytskiktet/tätskiktet ska vara vattentätt, kan vara nedsatt finns en ökad risk att vatten tränger igenom ytskiktet/tätskiktet med vattenskador i omkringliggande konstruktioner som följd.

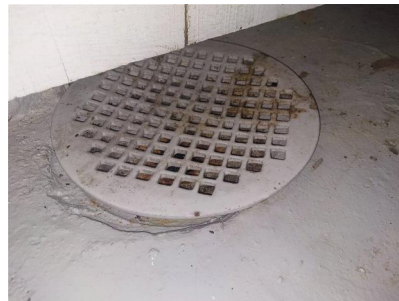
Gjutjärnsbrunnen är rostangripen.

Det finns risk att golvbrunnen rostar sönder.
