# Besiktningsprotokoll

| Fastighetsadress:<br>Sankt Olofsgatan 29 | |

| Besiktningsdatum:<br>2026-07-31 | Protokollnummer:<br>69843916 |

# Försäkringsbesiktning

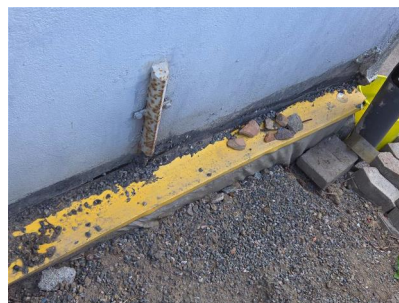
Marken lutar något mot huset.

Detta innebär en ökad fuktbelastning mot grunden vilket i sin tur kan orsaka fuktskador i huset, observera att fastighetsägare även har utfört en ytdränering till stenkista för att minska risken för fuktinträngningar.

Utvändigt fuktskydd ligger lokalt oskyddat ovan mark.

Risk finns att det utvändiga fuktskyddet skadas och funktionen försämras, fastighetsägare har för avsikt att åtgärda detta.

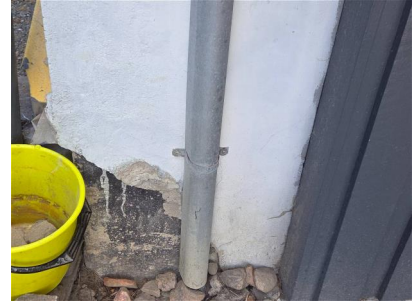
Mindre sprickor/underhållsbehov finns i sockel.

Dessa bedöms inte ha lett till bakomliggande skador.

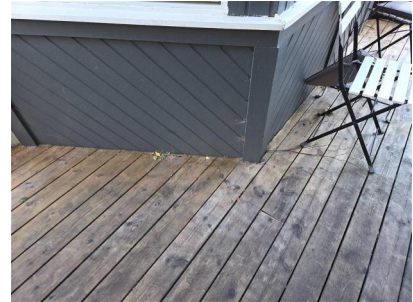
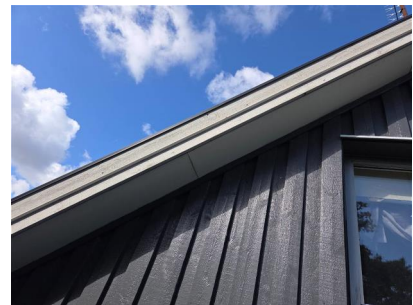
Träfasad är avslutad under altandäck kring burspråk, även vindskivor kan målas då de endast är grundmålade.

Vid nästa ommålning bör närmsta trallbräda demonteras för att även kunna måla ändträ på panelen.

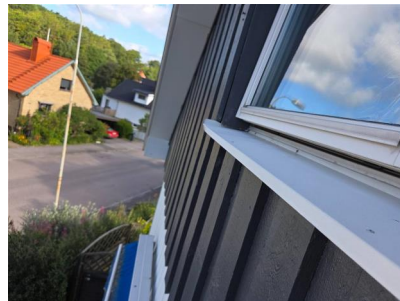
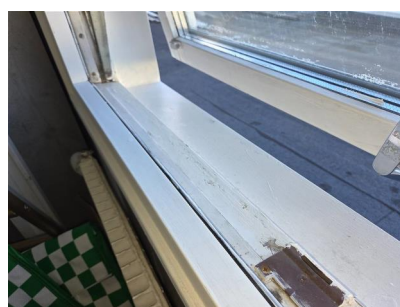
Isolerglas är äldre med visst underhåll/målningsbehov, lokalt noterades även otätheter vid fönsterblecks infästningar/foder.

Fönster och fönsterbågar där målning/underhållsbehov finns riskerar pga. sämre vattenavvisande förmåga att få fuktskador. Detta kan leda till rötskador i fönster och fönsterkarm. flertalet befintliga fönster är även äldre vilket betyder att tätningen mellan fönsterrutorna kan vara sämre. Detta kan leda till att rutorna missfärgas samt att kondens kan uppstå mellan glasen.

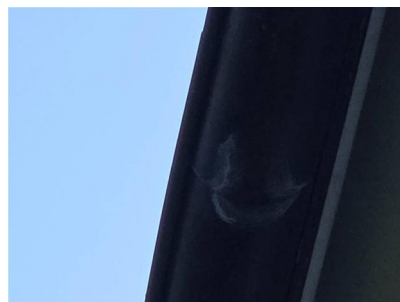
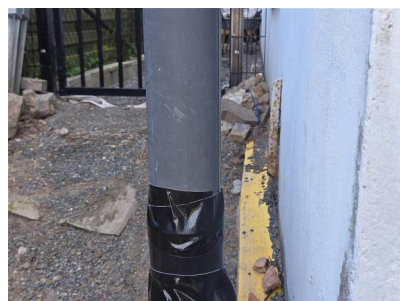
Hängrännor har vissa läckagepunkter, fals på stuprör är delvis vänd mot fasad.

Äldre dagvattenledningar med brister leder ofta till större läckage, vilket i sin tur innebär risk för fuktskador på fasad, sockel och i bakomliggande konstruktioner. Fastighetsägare har för avsikt att åtgärda bristfälliga stuprör.

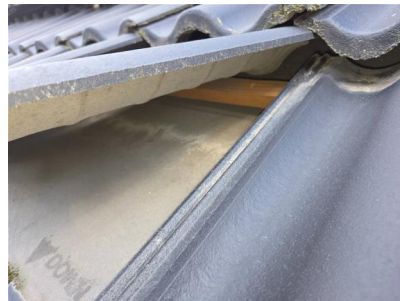
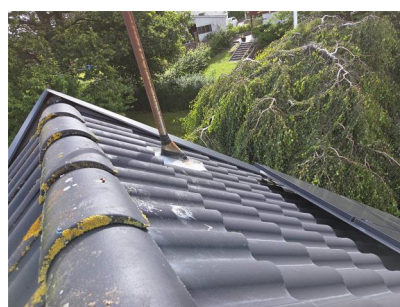
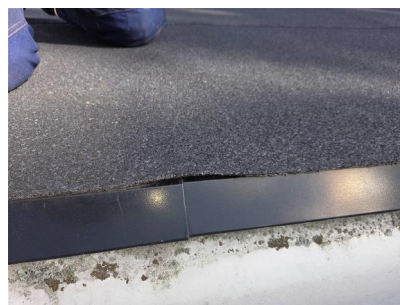
Nedersta takpanneraderna är ej fast förankrade i underliggande läkt, mindre mosspåväxt noterades även på takpannor samt att äldre genomföring/antenn bedöms vara något otät.

Mindre otätheter finns kring papptakets anslutningar. Underhåll rekommenderas.

Det rekommenderas att nedersta/yttersta pannraderna förankras enligt monteringsanvisningar, om antenn ej används bör denna avlägsnas och genomföringen tätas.

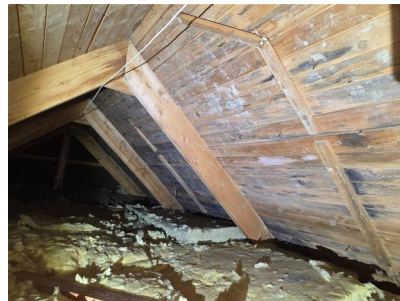
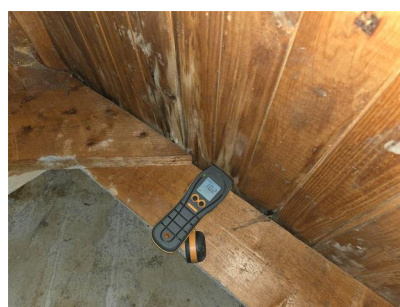
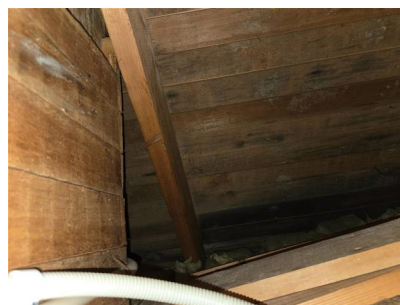
Mikrobiell påväxt samt lokalt äldre fuktmarkeringar finns på underlagstaket.

Vid fuktkvotmätning som utfördes stickprovsvis i underlagstak uppmättes fuktkvoter under den kritiska gränsen för mikrobiell tillväxt.

Risk för mikrobiell tillväxt föreligger om den relativa fuktigheten (RF) i den omgivande luften är över 75% vilket i furuvirke motsvarar en fuktkvot (FK) på 17 %.

Fuktkvoter uppmättes till 10,2% i underlagstak, observera att landgångar saknas för att beträda utrymmet varpå besiktning har skett från takluckor

Den upptäckta mikrobiella påväxten på underlagstaket kan vara ett tecken på att vinden tillförs fukt inifrån bostaden och/eller uteluften.

Vi rekommenderar en fördjupad undersökning för att bedöma orsak och omfattning.

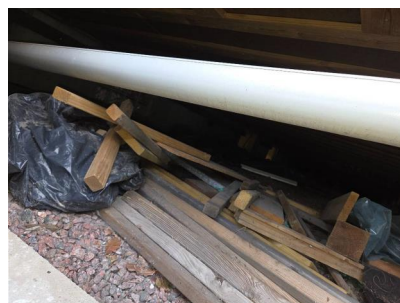
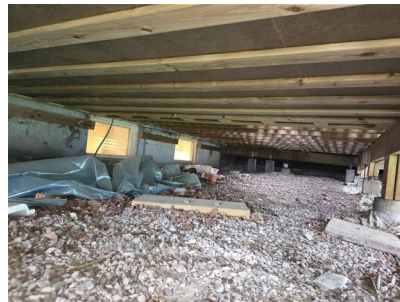
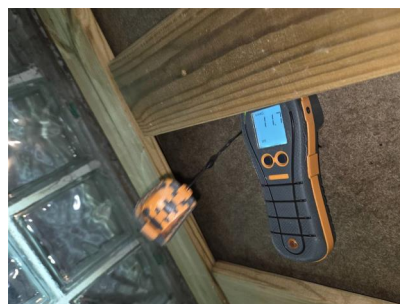
Organiskt material finns i utrymmet.

När man har organiskt material i en fuktig miljö finns en ökad risk för mikrobiell tillväxt (angrepp av mikroorganismer). Detta kan i sin tur leda till att mikrobiell lukt sprids till boendemiljön.

Vid kontroll av konstruktionen i plintgrund uppmättes fuktvärden under kritisk fuktnivå för mikrobiell tillväxt och normal lukt upplevdes.

Risk för mikrobiell tillväxt föreligger om den relativa fuktigheten (RF) i den omgivande luften är över 75% vilket i furuvirke motsvarar en fuktkvot (FK) på 17 %.

Fuktkvoten uppmättes i underkant träbjälklag till 11,7%

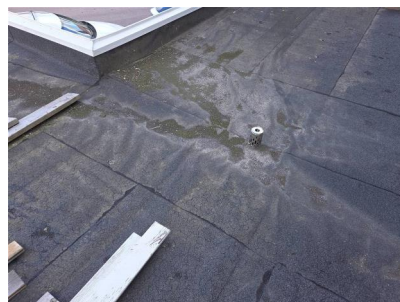
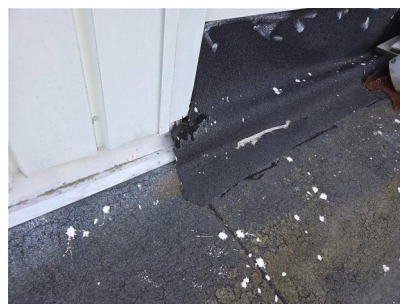
Takpappen har blåsor och krackeleringar, anslutning mot fasadvägg bedöms vara bristfällig samt att inbyggt stuprör finns.

Eftersom vatten från taket avleds med inbyggda/invändiga stuprör finns en ökad risk för fuktskador i omkringliggande konstruktioner. Vanliga orsaker till fuktskador är läckage i skarvar på hängrännor och stuprör eller igensatta takbrunnar.

Blåsor och sprickor på takpappen innebär att fuktskyddet har nedsatt funktion, vilket kan leda till fuktskador i underliggande konstruktioner.

Vi rekommenderar att du kontaktar en takläggare för en fördjupad undersökning för att bedöma orsak och omfattning.

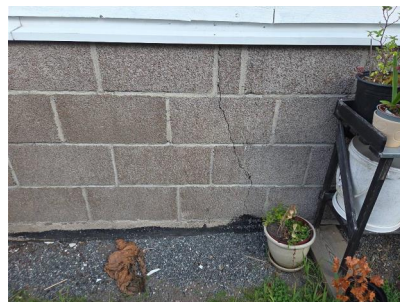
Spricka finns i sockel/grundmur

Underhåll/lagning kan utföras.

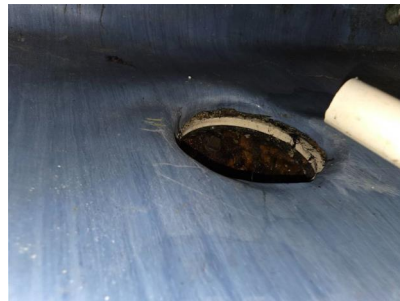
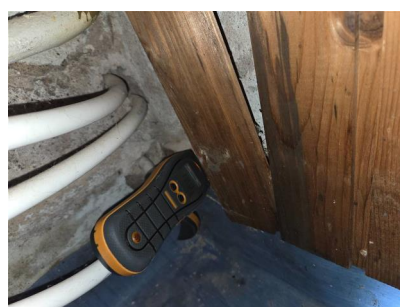
Gjutjärnsbrunnen är äldre/rostangripen samt att äldre limmad plastmatta finns på betongplattan som har släppt runt golvbrunn.

Gammal rostig gjutjärnsbrunn ökar risken för läckage med fuktskador som följd.

Vid kontroll av konstruktion uppmättes fuktvärden över kritisk nivå för mikrobiell tillväxt, inga avvikande lukter förutom kring husdjur upplevdes vid besiktningstillfället

Grundläggningen består av en betongplatta på mark utan underliggande isolering och med ytskikt dikt an betongen samt lokalt påreglade ytterväggar av trä. Dessa konstruktioner får ofta skador på grund av naturlig fuktvandring.

Risk för mikrobiell tillväxt föreligger om den relativa fuktigheten (RF) i den omgivande luften är över 75% vilket i furuvirke motsvarar en fuktkvot (FK) på 17 %.

Fuktkvoten uppmättes till 18% i en väggregel

Vi rekommenderar att du kontaktar en behörig våtrum/vvs entreprenör för bedömning av orsak/omfattning samt lämplig åtgärd.

Vi rekommenderar en fördjupad undersökning för att bedöma orsak och omfattning.

Alternativt rekommenderas att samtliga påbyggda golvkonstruktioner samt påbyggda väggar mot grundmur bestående av organiskt material, inklusive eventuella täta mattor mot betongplattan tas bort och ersätts med en fuktsäker konstruktion.

I samband med detta skall underliggande konstruktioner kontrolleras för eventuella bakomvarande skador som inte gick att upptäcka okulärt vid besiktning.

Det är även viktigt att underliggande/bakomvarande betongplatta/grundmur rengörs noggrant.

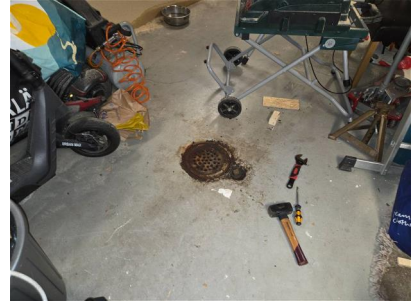
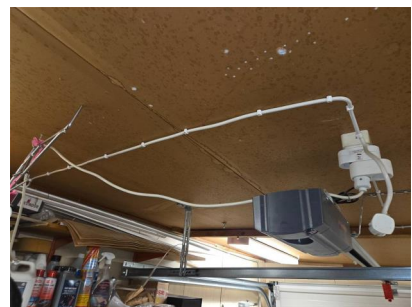
Gjutjärnsbrunnen är rostangripen.

Fuktfäckar finns i tak, dessa fuktindikerades utan anmärkning, se dock vidare punkt: Tak/Garage.

Äldre golvbrunnar byts vid framtida renoveringar alt. om avloppslukt uppstår.

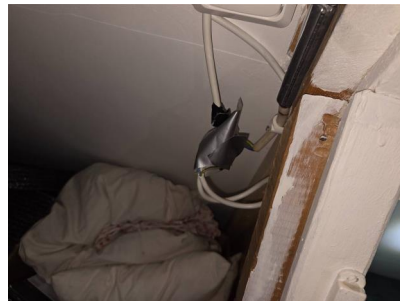
Elinstallationen i ett av utrymmena bedöms vara bristfälligt utförd.

Kontakt med en behörig elektriker rekommenderas för lämplig åtgärd.
