# Besiktningsprotokoll

Anticimex Försäkringsbesiktning i samarbete med Fastighetsbyrån

| Fastighetsadress:<br>Magnus Ladulås väg 50 | |

| Besiktningsdatum:<br>2026-08-05 | Protokollnummer:<br>69827605 |

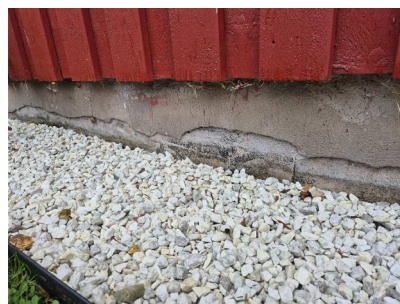
Putssläpp finns på sockeln.

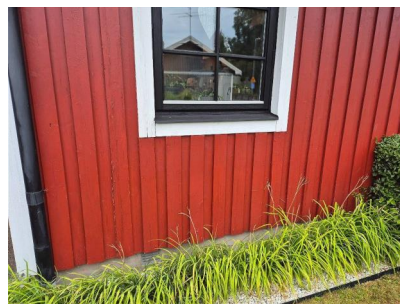
Enstaka fasadbrädor har rötskador i nederkant. Fasadpanelen är i behov av målning/underhåll.

Fasadbeklädnad och träkonstruktioner där målningsbehov finns riskerar att få fukt- och rötskador på grund av sämre vattenavvisande förmåga. För att öka livslängden på fasadbeklädnaden rekommenderas målning och underhåll. I samband med ommålning rekommenderas att de rötskadade fasadbrädorna byts ut.

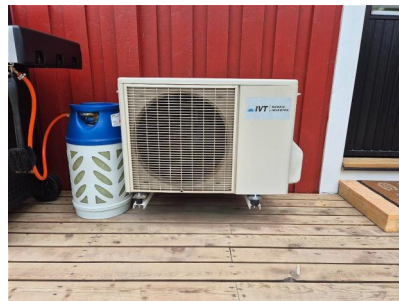
Kondensvatten från luftvärmepumpens utedel leds inte bort från husgrunden.

Detta medför ökad risk för att vatten tränger in i anslutande konstruktioner, vilket i sin tur kan leda till fuktrelaterade skador. Observera att besiktning av byggnadens värmesystem eller värmepumpen inte har ingått i uppdraget.

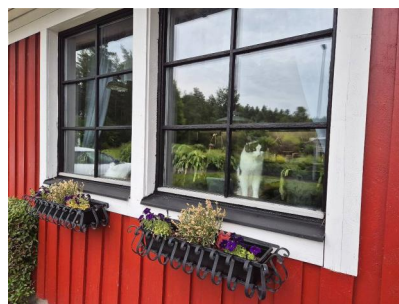
Isolerglas är äldre.

Befintliga fönster är äldre vilket betyder att tätningen mellan fönsterrutorna kan vara sämre. Detta kan leda till att missfärgning/imma kan uppstå mellan glasrutorna.

Vissa fönsterspanjoletter är trasiga i nederkant så fönstret blir svårt att stänga.

Rekommenderar att trasiga fönsterspanjoletter byts ut.

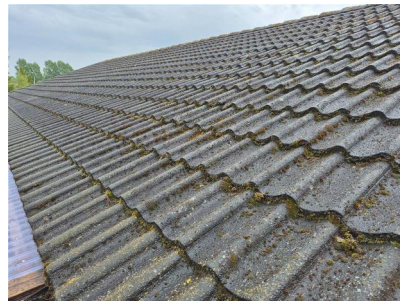
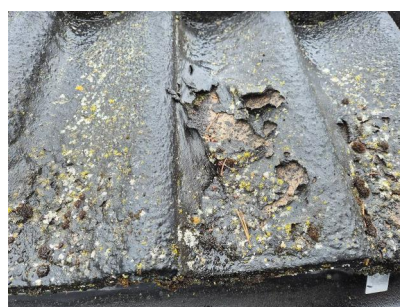
Yttertaket är äldre.  
Mossa finns på takpannor.  
Nockbandstättning finns ej vilket man med fördel kan montera.  
Färgen släpper lokalt på takpannor.

Takpannor, plåtdetaljer har enligt vår bedömning en begränsad livslängd. Eftersom husets taktäckning är äldre har det ett minskat motstånd mot vatteninträngning. Detta i sin tur kan leda till fuktskador på träläkt och vidare ner i underliggande konstruktioner.

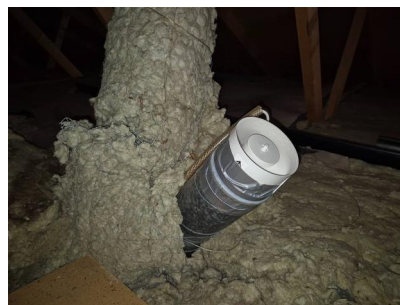
Husets mekaniska frånluft avslutas på vinden.  
När avluftningen avslutas på vinden så kan fukt- och luktrelaterade skador ske som möjlig följd.  
Kontakta ventilationsfirma för att leda ut frånluften från vinden.

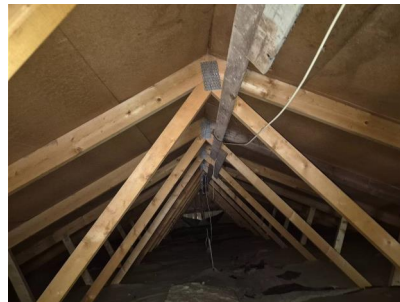
Underlagstaket består av masonitskivor. Eftersom underlagstaket består av masonitskivor utan yttre täckning av papp under takbeklädnaden, finns risk vid ogynnsam väderlek att regnvatten/snö tränger in i skivskarvar med läckage på vindsutrymmet som följd. Med tiden kan även masonitskivorna drabbas av fuktskador.

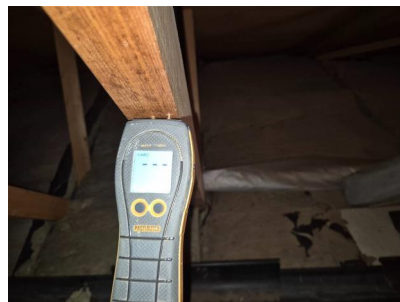
Vid kontroll av vinden uppmättes fuktvärden under kritisk fuktnivå för mikrobiell tillväxt och en normal lukt upplevdes. Fuktkvoten i takbjälkar uppmättes till mindre än 10%. Detta värde varierar över årstid och klimat. Gränsvärdet för mikrobiell tillväxt är 17% i fuktkvot.

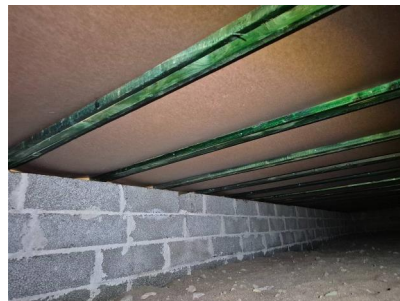
Träskyddsbehandlat virke finns i krypgrunden. Vissa typer av träskyddsbehandlat virke riskerar om det utsätts för fukt avge en kemisk lukt, lukten kan även spridas till boendemiljön.

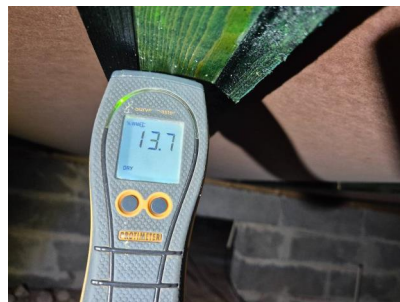
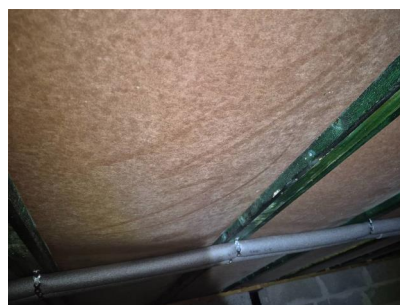
Vid kontroll av konstruktionen i krypgrunden uppmättes fuktvärden under kritisk fuktnivå för mikrobiell tillväxt och normal lukt upplevdes.

Golvbjälklaget ovan den uteluftsventilerade krypgrunden riskerar att drabbas av fuktskador på grund av naturlig fuktpåverkan. Detta kan i sin tur leda till mikrobiella skador (angrepp av mikroorganismer) som kan leda till att mikrobiell lukt sprids till boendemiljön.

Fuktkvoten uppmättes till 13% och gränsvärdet för mikrobiell tillväxt är 17% i fuktkvot.

På blindbotten finns mikrobiell påväxt vilket indikerar att under vissa stunder på året så är den relativa fuktigheten för hög.

Önskar man ha trygghet och en låg fuktighet året runt så rekommenderar jag att man installerar en krypgrundsavfuktare.

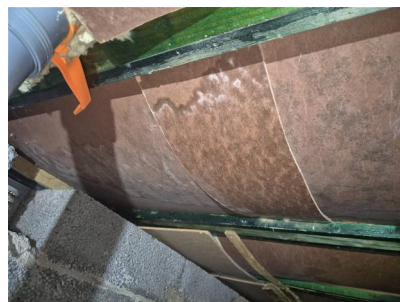
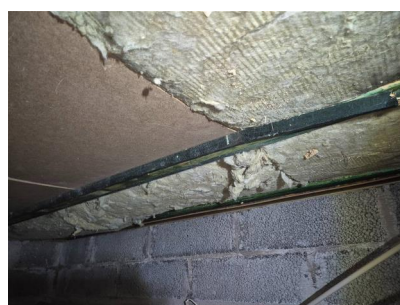
Spår av fukt finns på blindbotten under dusch/wc. Detta är enligt nuvarande ägare från tidigare läckage innan duschrummet renoverades. Vid besiktningstillfället uppmättes inga förhöjda fuktvärden kring missfärgningarna.

Vid renovering av tvättstugan togs masonitskivor bort från blindbotten och har inte återmonterats, vilket jag rekommenderar att man gör.

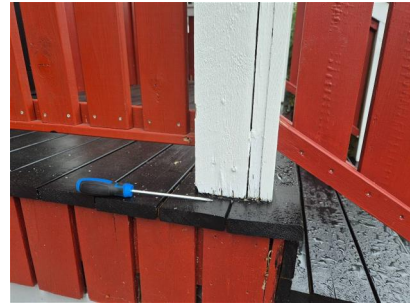
Begynnande rötskadat virke inns i stolpes nederkant.

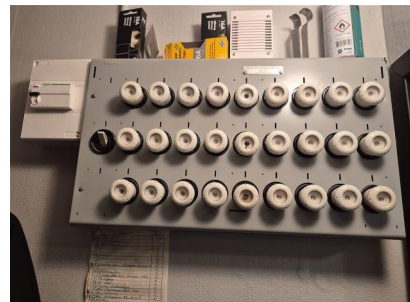
El-centralen har jordfelsbrytare och gruppförteckning.

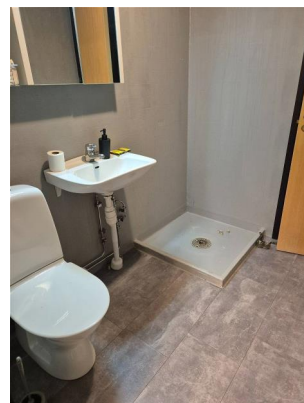
Renovering av utrymmet pågår. På grund av renoveringen har besiktningen inte kunnat genomföras.

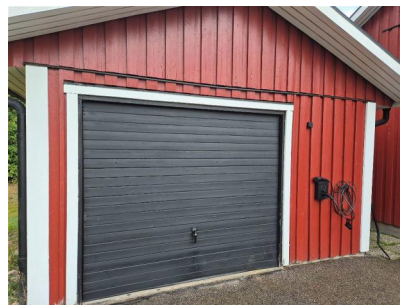
Enstaka fasadbrädor har rötskador.  
Delar av fasadpanelen är i behov av målning/underhåll.

Fasadbeklädnad och träkonstruktioner där målningsbehov finns riskerar att få fukt- och rötskador på grund av sämre vattenavvisande förmåga. För att öka livslängden på fasadbeklädnaden rekommenderas målning och underhåll. I samband med ommålning rekommenderas att de rötskadade fasadbrädorna byts ut.

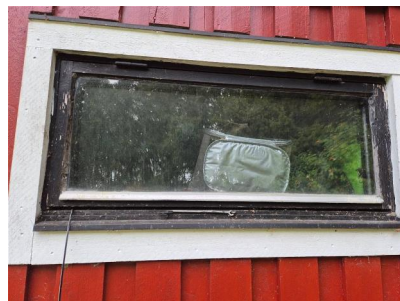
Fönster är i behov av målning/underhåll.  
Fönsterbågar och fönsterkarmar där målningsbehov finns riskerar att få fuktrelaterade skador på grund av sämre vattenavvisande förmåga.

För att öka livslängden på fönster rekommenderas målning och underhåll.

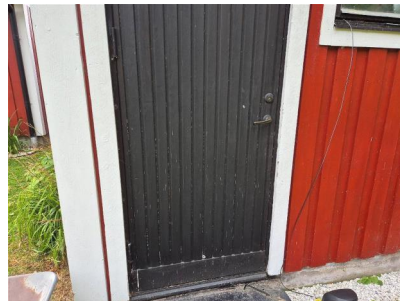
Dörr är i behov av målning/underhåll.

För att öka livslängden på dörr rekommenderas målning och underhåll.

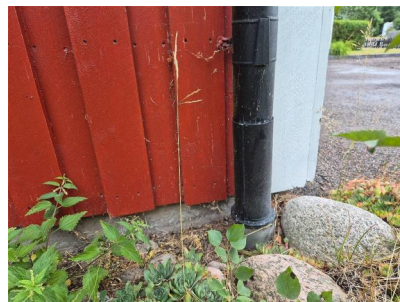
Lövsilar finns inte.

När det saknas lövsilar så finns det risk att det blir stopp i dagvattenledningen.

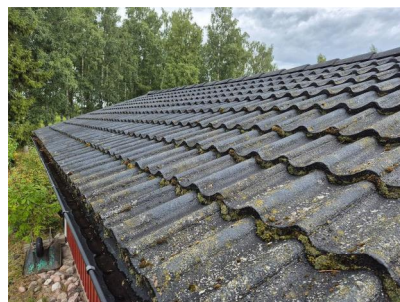
Yttertaket är äldre.

Mossa finns på takpannor.

Takpannor, plåtdetaljer har enligt vår bedömning en begränsad livslängd. Eftersom husets taktäckning är äldre har det ett minskat motstånd mot vatteninträngning. Detta i sin tur kan leda till fuktskador på träläkt och vidare ner i underliggande konstruktioner.

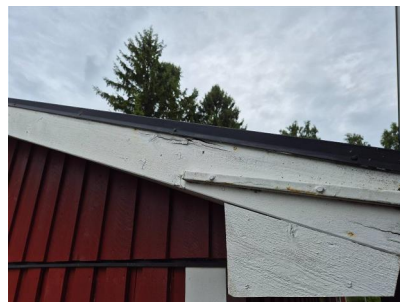
Vindskivor har rötskador.  
Rekommenderar att vindskivorna byts ut.

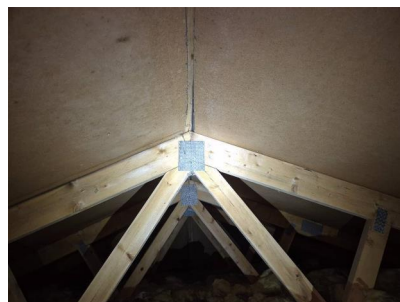
Underlagstaket består av masonitskivor.

Eftersom underlagstaket består av masonitskivor utan yttre täckning av papp under takbeklädnaden, finns risk vid ogynnsam väderlek att regnvatten/snö tränger in i skivskarvar med läckage på vindsutrymmet som följd. Med tiden kan även masonitskivorna drabbas av fuktskador.

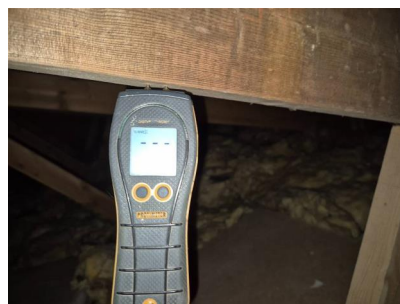
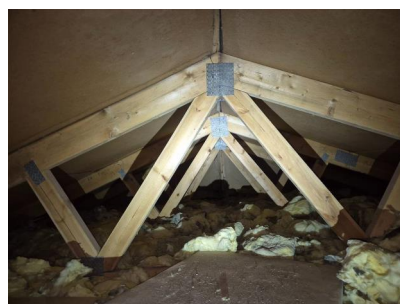
Vid kontroll av vinden uppmättes fuktvärden under kritisk fuktnivå för mikrobiell tillväxt och en normal lukt upplevdes. Fuktkvoten i takbjälkar uppmättes till mindre än 10%. Detta värde varierar över årstider och utomhusklimat. Gränsvärdet för mikrobiell tillväxt är 17% i fuktkvot.

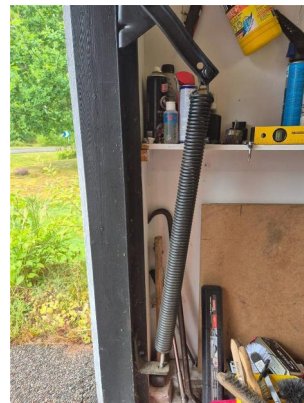
Garageporten är av äldre typ och fjädermekanismen är ej längre godkänd. Fjädermekanismen kan brista och orsaka person och egendomsskador.

Rekommenderar att garageporten byts ut.

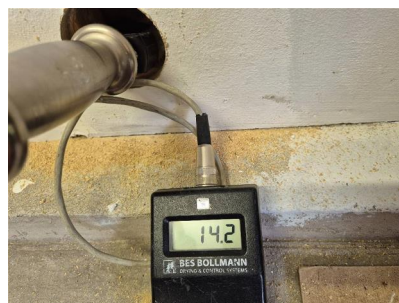
Vid kontroll av väggsyll uppmättes fuktvärden under kritisk nivå för mikrobiell tillväxt och normal lukt upplevdes. Väggen består av spånskiva, plastfolie, mineralull och träregelverk.

Fuktkvoten uppmättes till 14 % och gränsvärdet för mikrobiell tillväxt är 17% i fuktkvot.

Provhål togs i garagets långsida mot huset.
