# Besiktningsprotokoll

Anticimex Försäkringsbesiktning i samarbete med Fastighetsbyrån

| Fastighetsadress:<br>Nordkroksvägen 61A | |

| Besiktningsdatum:<br>2026-08-05 | Protokollnummer:<br>69835022 |

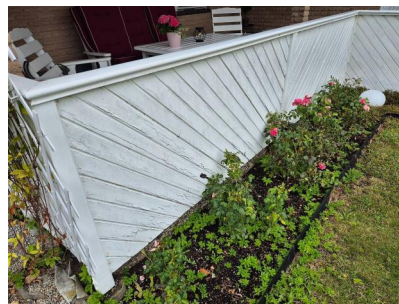
- Altanräcke har färgsläpp och underhållsbehov.

Altanräcke och träkonstruktioner där målningsbehov finns riskerar att få fukt- och rötskador på grund av sämre vattenavvisande förmåga.

Vi rekommenderar att du utför målning/underhåll av altanräcke.

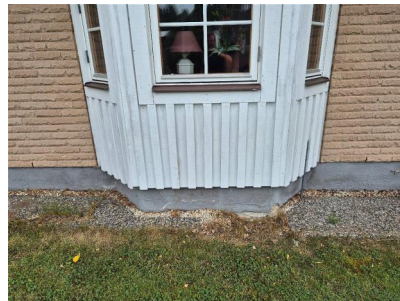
- Träfasad på burspråk är i behov av målning/underhåll.

Fasadbeklädnad och träkonstruktioner där målningsbehov finns riskerar att få fukt- och rötskador på grund av sämre vattenavvisande förmåga. För att öka livslängden på fasadbeklädnaden rekommenderas målning och underhåll.

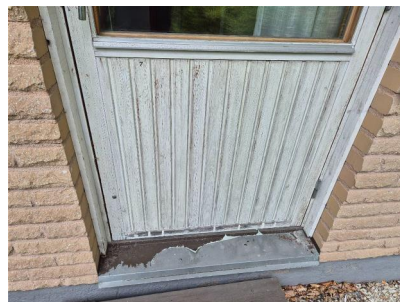
- Altandörrar är i behov av målning/underhåll.

Dörrar där målningsbehov finns riskerar att få fukt- och rötskador på grund av sämre vattenavvisande förmåga.

För att öka livslängden på dörr rekommenderas målning och underhåll.

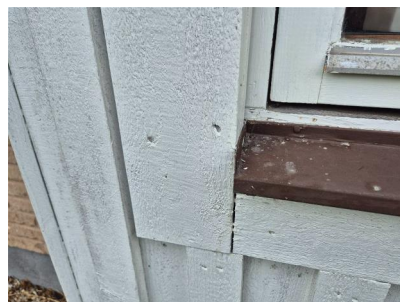
- Fönsterbleck på burspråken är otäta vid infästningar då de inte är infällda i smygsr/foder.

Eftersom fönsterblecken är otäta finns risk att vatten rinner in i väggen vilket i sin tur kan leda till fuktskador i väggkonstruktionen.

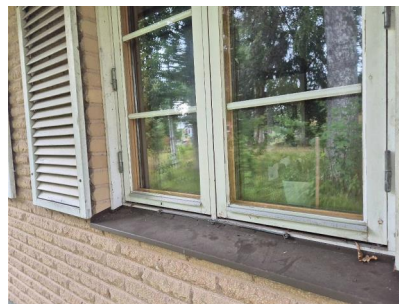
- Fönster är i behov av målning/underhåll.

Fönsterbågar och fönsterkarmar där målningsbehov finns riskerar att få fukt- och rötskador på grund av sämre vattenavvisande förmåga.

För att öka livslängden på fönster rekommenderas målning och underhåll.

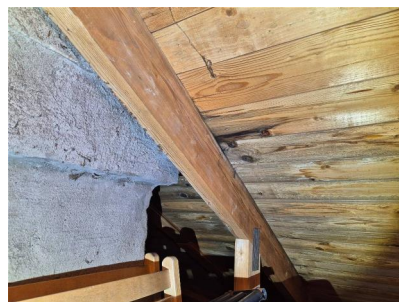
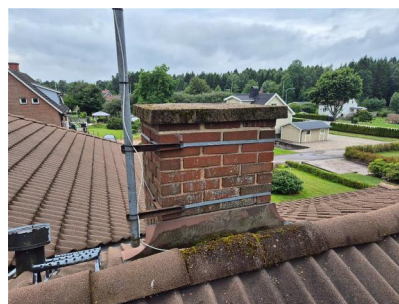
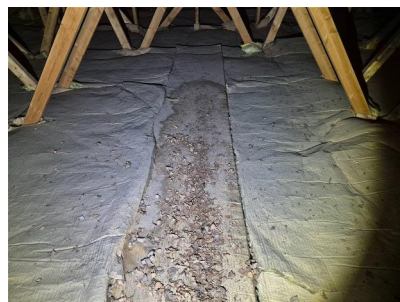
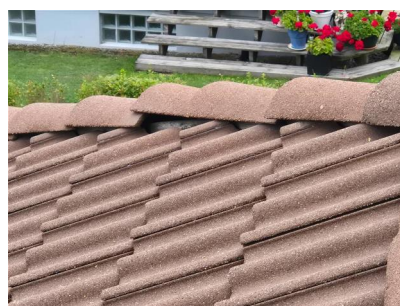
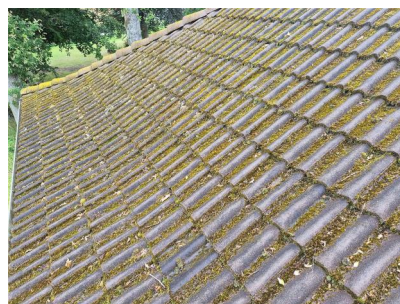
- Yttertaket har passerat tiden för sin tekniska livslängd.
- Fuktfläckar finns i underlagstaket vid murstocken och väderskydd saknas på mursocken.
- Nocktätning saknas och i vindsutrymmet finns rikligt med löv på isoleringen och missfärgningar efter fuktrinträngning.
- Nockpannor ligger bristfälligt.
- Mosspåväxt finns på takpannor.

Vi rekommenderar kontakt med takentreprenör för eventuell omläggning av yttertaket. I samband med takrenoveringen bör angränsande konstruktioner kontrolleras för att upptäcka eventuella följdskador.

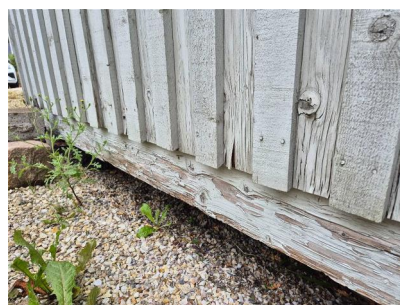
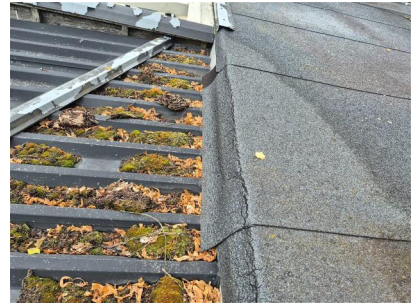
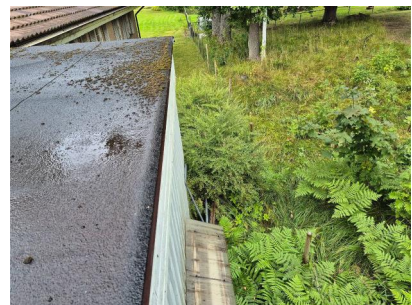
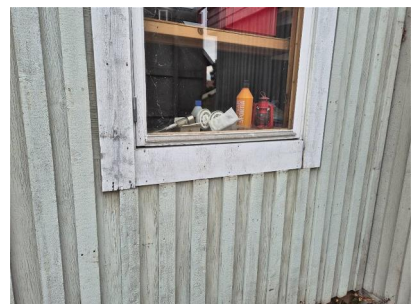
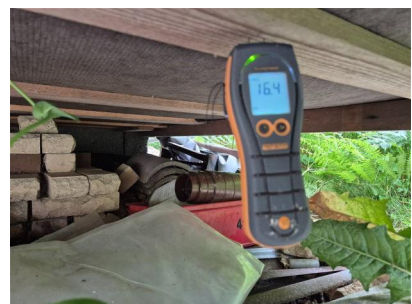
- Fasadpanelen är i behov av målning/underhåll.
- Takpappen är äldre och är inte fackmässigt monterad då det saknas plåtbleck vid anslutningar och sarger. Plåttaket på förrådet är också felaktigt då taket är låglutande.
- Hängrännor saknas.
- Fodring är bristfällig vid fönster och det saknas fönsterbleck.
- Plintgrund är en riskkonstruktion där fuktkvoten uppmättes till 16 %. (Gränsvärde för mikrobiell tillväxt är 17 %)

Det rekommenderas att en fackman kontaktas för kontroll och lämpliga åtgärder.

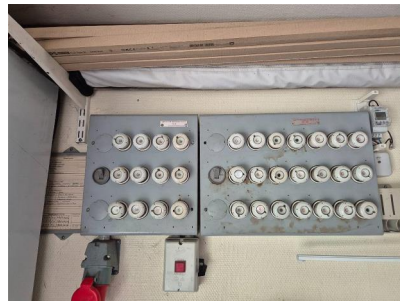
- Jordfelsbrytare finns ej.

Det finns inget krav att hus byggda före år 2000 ska ha jordfelsbrytare. Jordfelsbrytaren minskar dock risken för personskador och brand orsakade av elanläggningen.

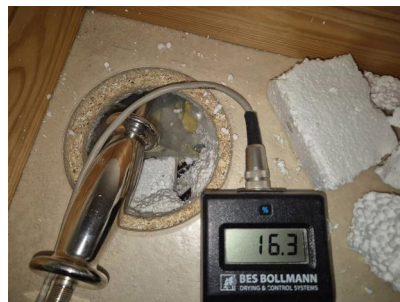
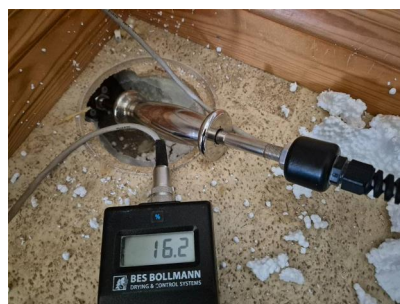
- Vid kontroll av konstruktion uppmättes fuktvärden under kritisk nivå för mikrobiell tillväxt och normal lukt upplevdes.

Kontroll av konstruktion utfördes med provhål i golv i Sovrum 1 och Allrum.

Fuktkvoten uppmättes till 16 %.

Gränsvärdet för mikrobiell tillväxt är 17 %.

Grundläggningen består av en betongplatta på mark utan underliggande isolering och med ett flytande golvspånskiva på en cellplastisolering.

Flytande golvkonstruktion och eventuella väggssyllar riskerar att drabbas av fuktskador på grund av naturlig fuktpåverkan om fuktskyddet är bristfälligt utfört alternativt saknas. Fuktvandring kan ske från marken genom betongen till organiskt material genom så kallad kapillärsugning och diffusion, vilket kan leda till skador med lukt av mikrobiell karaktär. Då väggssyllarna är tryckimpregnerade kan även en kemisk lukt förekomma.

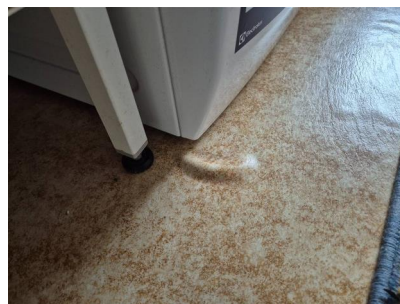
- Tvättstugan är äldre.
- Deformation finns i plastmattan framför tvättmaskinen.

Eftersom funktionen, som innebär att ytskiktet/tätskiktet ska vara vattentätt, kan vara nedsatt finns en ökad risk att vatten tränger igenom ytskiktet/tätskiktet med vattenskador i omkringliggande konstruktioner som följd.

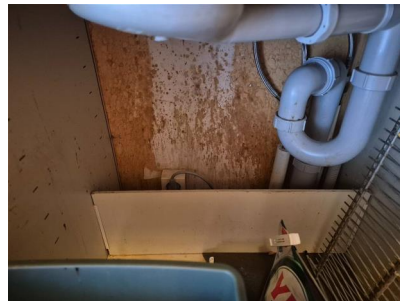
- Fuktskydd saknas i diskbänksskåp.

Utan fuktskydd är det svårt att upptäcka läckage från rörledningar. Vatten kan då tränga in i omkringliggande konstruktioner och orsaka fuktskador.

(Under kyl/frys och diskmaskinen är plastmattan uppvikt i bakkant.)

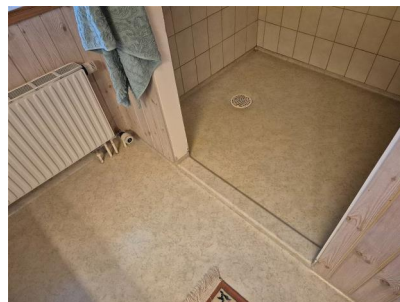
- Våtrummet är äldre.
- Duschzon avgränsas av en upphöjnad på golvet.
- Rör genomföringar finns i golvet utanför duschzon.

Eftersom funktionen, som innebär att ytskiktet/tätskiktet ska vara vattentätt, kan vara nedsatt finns en ökad risk att vatten tränger igenom ytskiktet/tätskiktet med vattenskador i omkringliggande konstruktioner som följd.

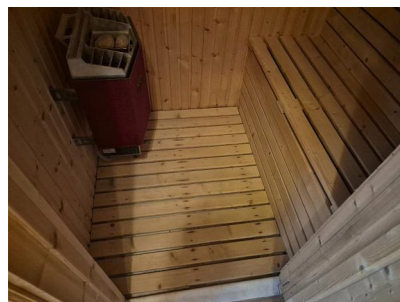
- Golvbrunn finns inte i bastun.
