Älgarås 3:10

Skolgatan 3

| Uppdragsnummer | R9879 |
| Besiktningsdatum | 2026-07-20 |

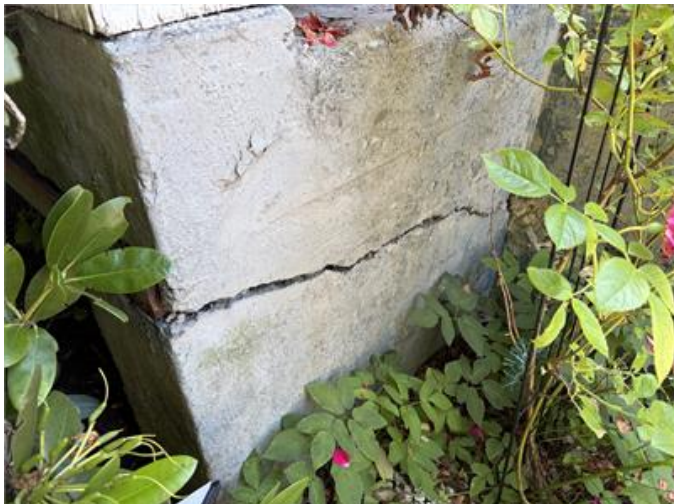
Pos 1.

| Besiktningsresultat | | | | | |
|---|---|---|---|---|---|
| Trappa | | X | | | Sättningssprickor förekommer i grundmur vid entrétrappan. Se bild pos 1. |

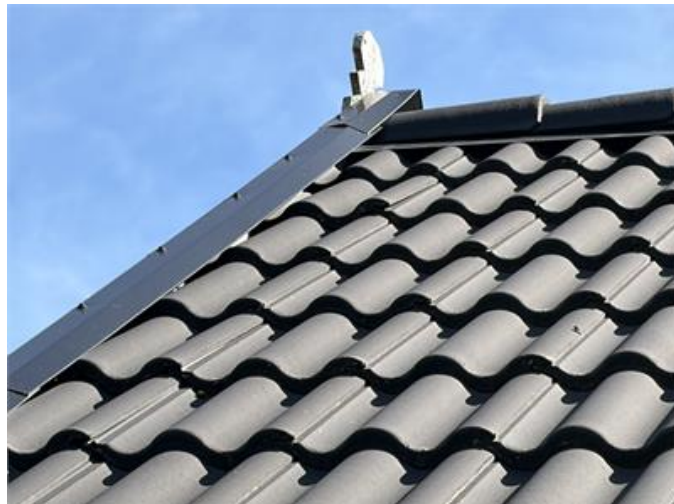
Pos 2.

| Besiktningsresultat | | | | | |
|---|---|---|---|---|---|
| Tak | | X | | | Stort avstånd förekommer mellan plåtbeslag och takpannor. Vindskivsplåtar täcker lokalt ej takpannornas yttersta rad i erforderlig omfattning. En sprucken takpanna förekommer, vilken bör bytas ut. Se bild pos 2-4. Taket är besiktigt från takstege och mark. |

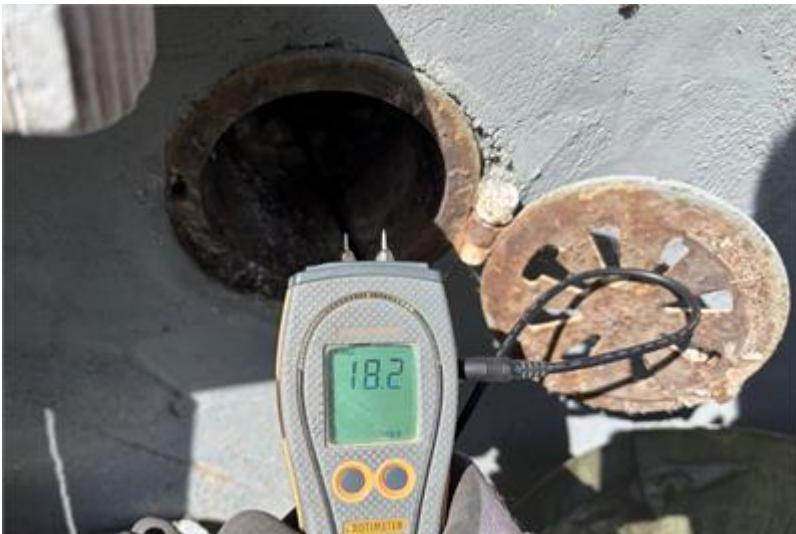
Grunden var ej besiktningsbar då inspektionslucka saknas. Fuktkvotsmätning har endast utförts via en ventil i grundmuren. Fuktkvoten i bjälklagets undersida uppmättes till 18%. Det kritiska gränsvärdet för mikrobiell tillväxt brukar anges till ca 15-17% fuktkvot (FK).

Observera att grunden ej är besiktigad. Notera att stickprovsmässig undersökning är utförd samt att mätvärden normalt sett kan variera över årstiderna. För att säkert fastställa konstruktionens kondition och fuktstatus måste en mer omfattande undersökning utföras.
