# Besiktningsprotokoll

Anticimex Försäkringsbesiktning i samarbete med Fastighetsbyrån

| Fastighetsadress:<br>Avelsbol Soläng 1 | |

| Besiktningsdatum:<br>2026-08-05 | Protokollnummer:<br>69836904 |

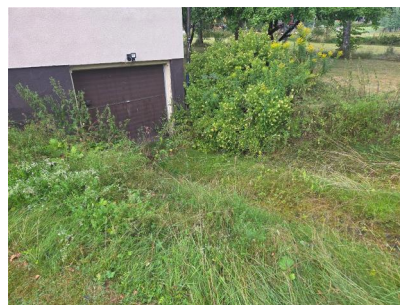
#### Utvändigt / Markförhållanden

Marken lutar mot huset vid garage och baksida hus.

Detta innebär en ökad fuktbelastning mot grunden vilket i sin tur kan orsaka fuktskador i huset.

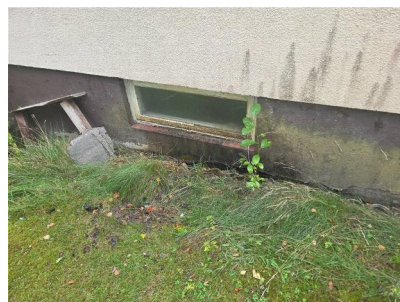
#### Utvändigt / Sockel

Fuktuppsug på sockel. Se notering om hängrännor. Risk finns för fuktinträngning.

För att förhindra fortsatt fuktpåverkan rekommenderas rensning av hängrännor.

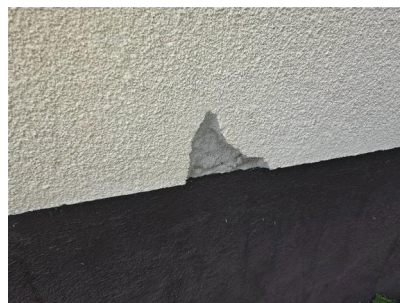
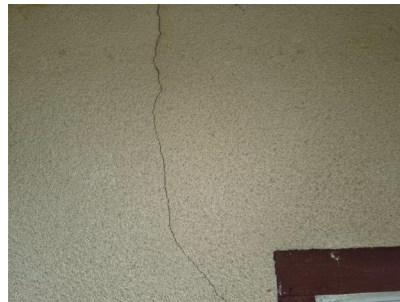
#### Utvändigt / Fasad

Sprickor putssläpp och växter förekommer på och mot vägg

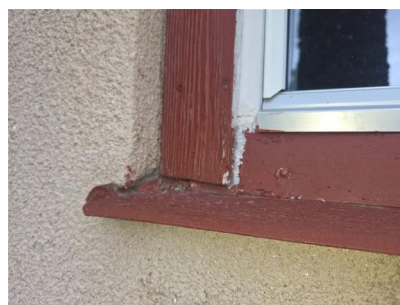
### Utvändigt / Fönster

Äldre fönster har färgsläpp och torrsprickor. Plåtar mot nya fönster är äldre.

Fönsterbågar och fönsterkarmar där målningsbehov finns riskerar att få fukt- och rötskador på grund av sämre vattenavvisande förmåga.

För att öka livslängden på fönster rekommenderas målning och underhåll.

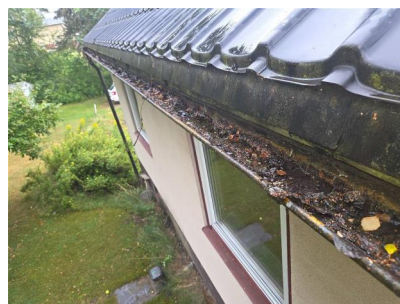
### Utvändigt / Hängrännor / Stuprör

Hängrännor är skräpfyllda och läckage förekommer.

Eftersom hängrännor är fulla med skräp finns risk för fuktskador på fasad och sockel då vatten kan svämma över.

För att förhindra översvämning rekommenderas rensning av hängrännor.

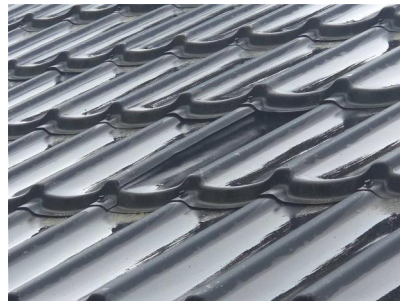
### Utvändigt / Tak

Lokalt är plåttaket sämre fastsatt/ glipor kan noteras.  
Besiktad från mark och anliggande stegen.

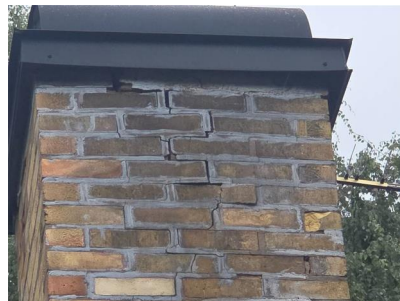
Skorsten med brister/Sprickor, detta kan förvärras.

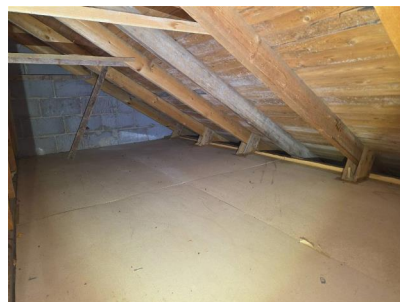
### Utvändigt / Vind

Vid kontroll av vinden uppmättes fuktvärden under kritisk fuktnivå för mikrobiell tillväxt och en normal lukt upplevdes.  
Fuktkvoten i underlagstak/takbjälkar uppmättes vid besiktningstillfället till ca 8 %.  
Delar av vinden är inredd med ett rum.  
Detta värde varierar dock under året beroende på årstid och utomhusklimat.  
Risk för mikrobiell tillväxt föreligger om den relativa fuktigheten (RF) i den omgivande luften är över 75% vilket i furuvirke motsvarar en fuktkvot (FK) på 17%.  
Delar av vinden är inredd ej fackmässigt utfört.

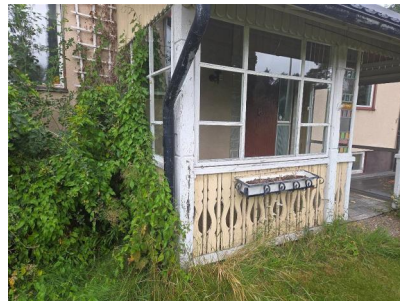
### Utvändigt / Farstukvist

Trädetaljer är i behov av målning/underhåll  
Träkonstruktioner där målningsbehov finns riskerar att få fukt- och rötskador på grund av sämre vattenavvisande förmåga. För att öka livslängden på fasadbeklädnaden rekommenderas målning och underhåll. I samband med ommålning rekommenderas att de rötskadade panelbrädorna byts ut.

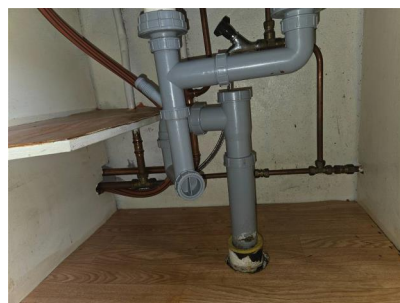
### Entréplan / Kök

Fuktskydd saknas i diskbänksskåp.

Utan fuktskydd är det svårt att upptäcka läckage från rörledningar. Vatten kan då tränga in i omkringliggande konstruktioner och orsaka fuktskador.

För att upptäcka eventuella läckage, installera ett fuktskydd.

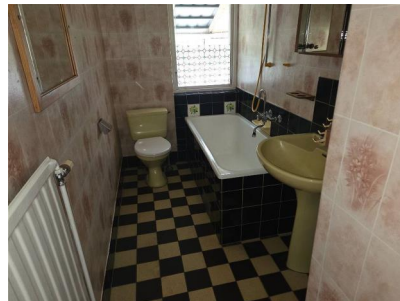
### Entréplan / Dusch/Toalett

Våtutrymmet har äldre yt-/tätskikt med kakel och klinkers.

- Rör förekommer genom golv
- Fönster i duschbox
- Äldre gjutjärnsbrunn

Eftersom funktionen, som innebär att ytskiktet/tätskiktet ska vara vattentätt, kan vara nedsatt finns en ökad risk att vatten tränger igenom ytskiktet/tätskiktet med vattenskador i omkringliggande konstruktioner som följd.

Utrymmet kan med fördel renoveras och då bör detta följa branschregler.

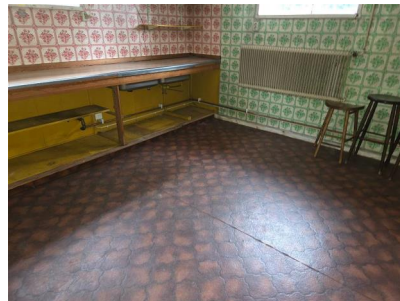
### Källarplan / Allrum

Vid kontroll av konstruktion uppmättes fuktvärden över kritisk nivå för mikrobiell tillväxt och mikrobiell lukt upplevdes. Kontroll utförd på vägg. På betonggolv finns en plastmatta med mattsläpp.

Källargrundmurar med påreglade isolerade ytterväggar. Denna konstruktion får ofta skador på grund av naturlig fuktvandring. Fuktkvoten uppmättes till över 18 %. Gränsvärden för mikrobiell tillväxt. Det finns risk för mikrobiell tillväxt om den relativa fuktigheten (RF) i den omgivande luften är över 75 %. I furuvirke motsvarar det en fuktkvot (FK) på 17 %.

Vi rekommenderar en fördjupad undersökning för att bedöma orsak och omfattning. Det är viktigt att tänka på att denna rekommendation om fördjupad undersökning gäller hela rummet.

Det går utmärkt att även riva ut plastmatta och ta bort all organiskt material på väggar.

Man bör vara medveten om att det alltid kommer att finnas naturlig fukt under huset och även till viss del upp i väggarna. Av denna anledning bör det undvikas täta ytskikt och organiskt material mot golv och väggar i källaren.

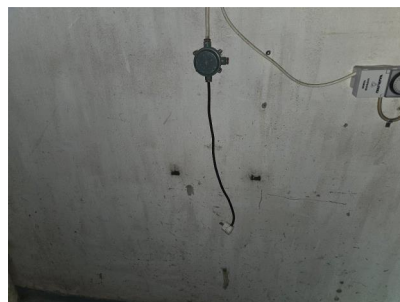
### Källarplan / Verkstad

El kontakt med fast installation i kopplingsdosa. Se allmänt övervakning om el.

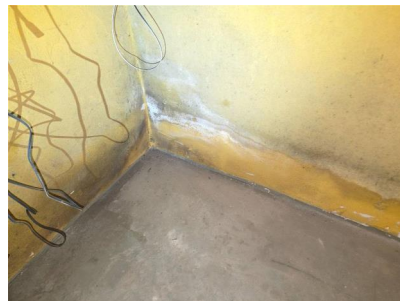
### Källarplan / Garage

Påväxt och färgsläpp på väggar  
Otät port

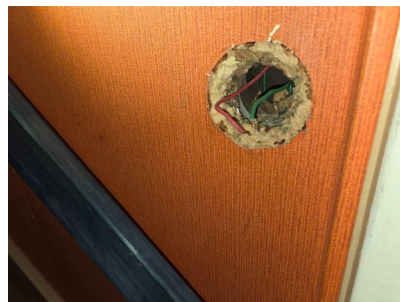
### Övre plan / Allmänt

Inrett rum på kallvind  
Eltrådar lösa i dosa i vindstrappa.

Elinstallationen i utrymmet har enligt vår bedömning uppenbara brister.

Elinstallationen i utrymmet är en säkerhetsrisk som kan orsaka både personskador och brand. Observera att besiktning av bostadens elsystem inte har ingått i uppdraget.

Kontakta en elektriker för kontroll och åtgärd.
