# Besiktningsprotokoll

Anticimex Försäkringsbesiktning i samarbete med Fastighetsbyrån

| Fastighetsadress:<br>Torsgatan 16 | |

| Besiktningsdatum:<br>2026-08-04 | Protokollnummer:<br>69847246 |

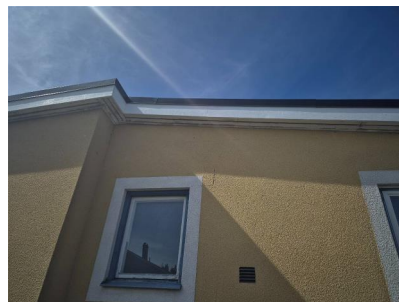
#### Utvändigt / Fasad

Sprickor finns i fasaden.

Vi rekommenderar en fördjupad undersökning för att bedöma orsak och omfattning.

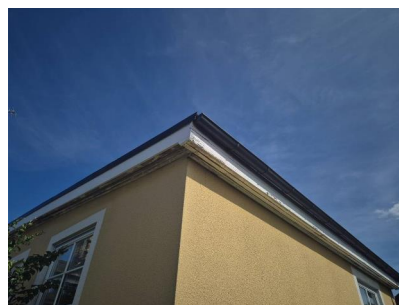
Takfoten är fuktskadat.

Denna följdskada beror på brister i takläggningen av papp. (se notering tak)

Vi rekommenderar en fördjupad undersökning för att bedöma omfattning och åtgärd.

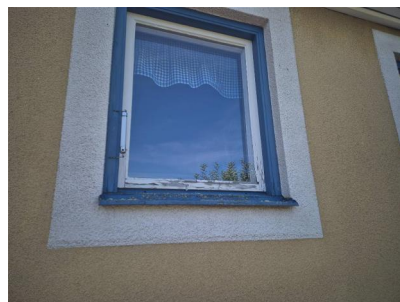
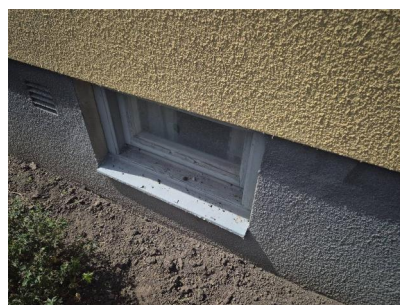
### Utvändigt / Fönster

Vissa Isolerglas är äldre.

Befintliga fönster är äldre vilket betyder att tätningen mellan fönsterrutorna kan vara sämre. Detta kan leda till att missfärgning/imma kan uppstå mellan glasrutorna.

Fönster är i behov av målning/underhåll.

Fönsterbågar och fönsterkarmar där målningsbehov finns riskerar att få fukt- och rötskador på grund av sämre vattenavvisande förmåga.

För att öka livslängden på fönster rekommenderas målning och underhåll.

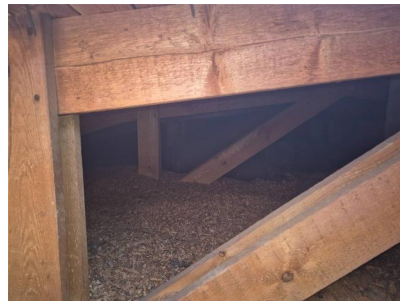
### Utvändigt / Vind

Vid kontroll av vinden uppmättes fuktvärden under kritisk fuktnivå för mikrobiell tillväxt och en normal lukt upplevdes.  
Fuktkvoten i underlagstak/takbjälkar uppmättes till 8 %.  
- Vinden besiktigades från lucka på grund av låg höjd samt landgång saknas.

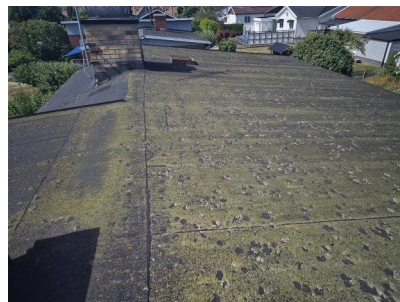
### Utvändigt / Tak

Takpappen är äldre och har släppt mot fotplåt.

Läckage förekommer lokalt. Se notering fasad.

Vi rekommenderar att du kontaktar en takläggare för en fördjupad undersökning för att bedöma orsak och omfattning.
