## Besiktningsutlåtande

Fastighetsägare Masoud Finström Bezaghian  
Adress: Klintstensvägen 9, 428 37 Kålleröd  
Fastighetsbeteckning Hallen 1:143  
Objekt: Huvudbyggnad

Typ av besiktning: Statusbesiktning  
Besiktningsdatum: 2026-05-28  
Kallelse: Enligt ök

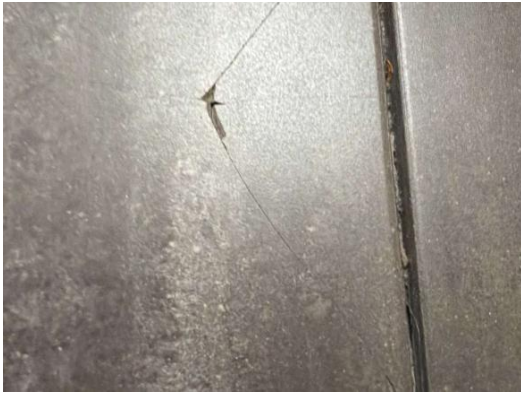
| Bet. | Nr | Del / Rum | Noteringar | Avhjälpt/sign |
|---|---|---|---|---|
| Info | 1 | Entré | Spräckt klinkerplatta | |

*Bild 1: Info 1 - Invändigt, Entré, Spräckt klinkerplatta*

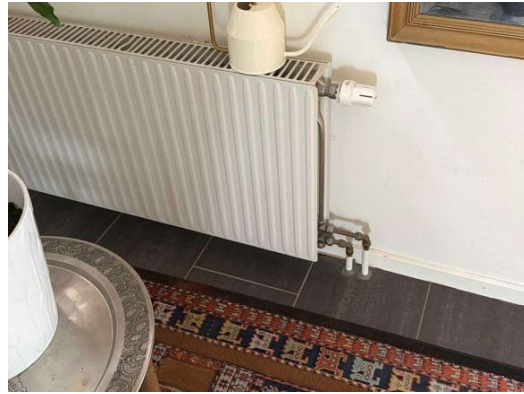
| Bet. | Nr | Del / Rum | Noteringar | Avhjälpt/sign |
|---|---|---|---|---|
| Not | 2 | Entré | Vattenburen radiator och delvis golvvärme i entre | |

*Bild 2: Not 1 - Invändigt, Entré, Vattenburen radiator och delvis golvvärme i entre*

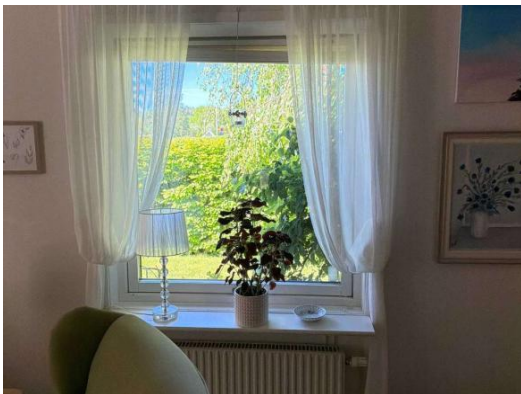
| Bet. | Nr | Del / Rum | Noteringar | Avhjälpt/sign |
|---|---|---|---|---|
| Info | 3 | Vardagsrum | Fönster mot väster är från 1978 | |

*Bild 3: Info 2 - Invändigt, Vardagsrum, Fönster mot väster är från 1978*

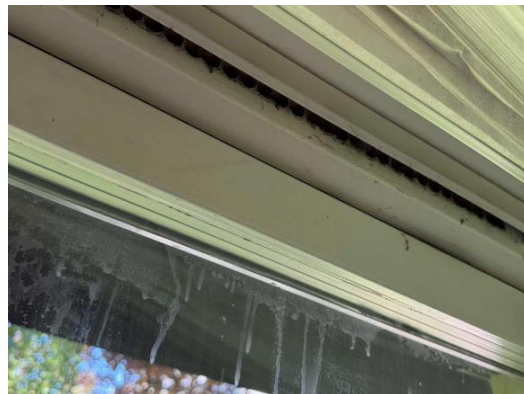
| Bet. | Nr | Del / Rum | Noteringar | Avhjälpt/sign |
|---|---|---|---|---|
| Not | 4 | Sovrum 1 | Spaltventil i fönster | |

*Bild 4: Not 2 - Invändigt, Sovrum 1, Spaltventil i fönster*

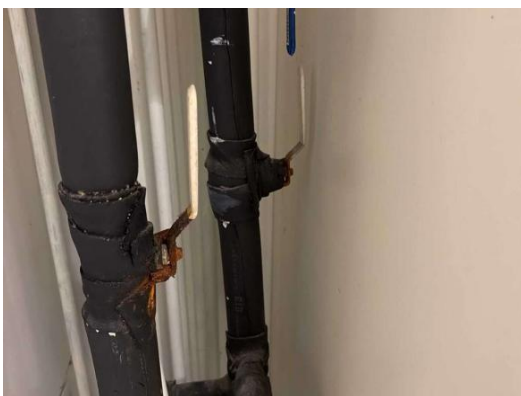
| Bet. | Nr | Del / Rum | Noteringar | Avhjälpt/sign |
|---|---|---|---|---|
| Info | 5 | Tvättstuga | Avstängningsventiler saknar pluggar | |

*Bild 5: Info 3 - Invändigt, Tvättstuga, Avstängningsventiler saknar pluggar*

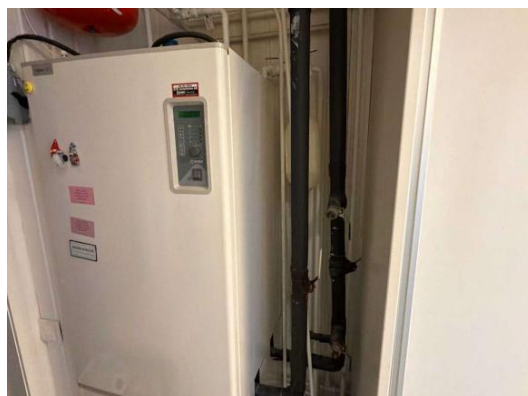
| Bet. | Nr | Del / Rum | Noteringar | Avhjälpt/sign |
|---|---|---|---|---|
| Info | 6 | Tvättstuga | Skvallerrör från säkerhetsventiler saknar infästning och går ej till golvbrunn | |

*Bild 6: Info 4 - Invändigt, Tvättstuga, Skvallerrör från säkerhetsventiler saknar infästning och går ej till golvbrunn*

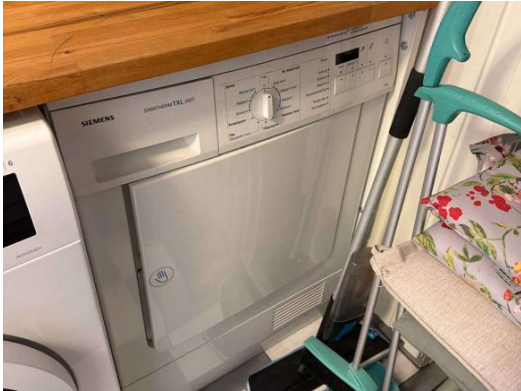
| Bet. | Nr | Del / Rum | Noteringar | Avhjälpt/sign |
|---|---|---|---|---|
| Not | 7 | Tvättstuga | Torktumlare från 2004 | |

*Bild 7 : Not 3 - Invändigt, Tvättstuga, Torktumlare från 2004*

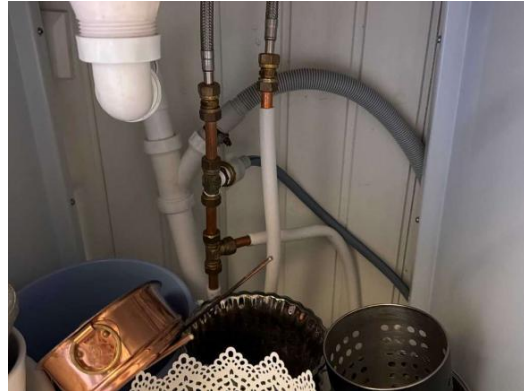
| Bet. | Nr | Del / Rum | Noteringar | Avhjälpt/sign |
|---|---|---|---|---|
| Info | 8 | Tvättstuga | Bristfällig förankring tappvattenrör | |

*Bild 8 : Info 5 - Invändigt, Tvättstuga, Bristfällig förankring tappvattenrör*

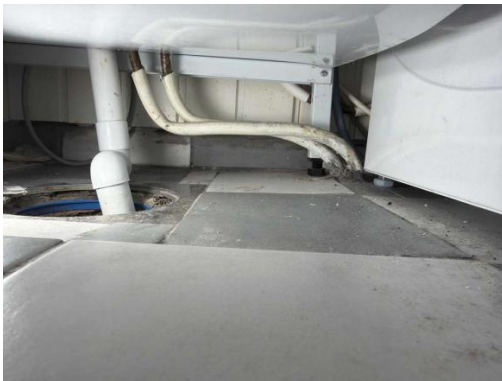
| Bet. | Nr | Del / Rum | Noteringar | Avhjälpt/sign |
|---|---|---|---|---|
| Info | 11-12 | Tvättstuga | Vattenrör ur golv, riskkonstruktion | |

*Bild 9 : Info 6 - Invändigt, Tvättstuga, Vattenrör ur golv, riskkonstruktion*

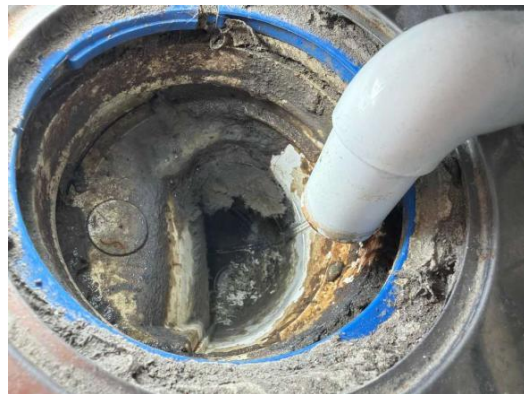
| Bet. | Nr | Del / Rum | Noteringar | Avhjälpt/sign |
|---|---|---|---|---|
| Info | 10 | Tvättstuga | Golvbrunn behöver rengöras | |

*Bild 10: Info 7 - Invändigt, Tvättstuga, Golvbrunn behöver rengöras*

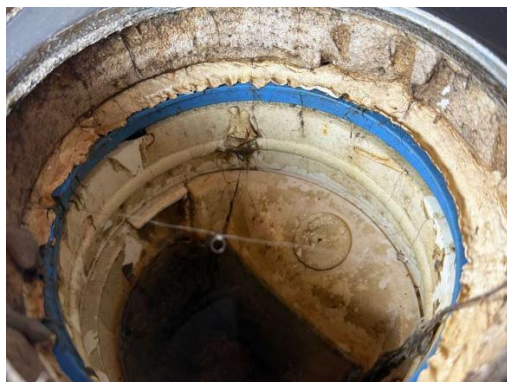
*Bild 11 : Info 8 - Invändigt, Badrum, Typ av tätskikt går ej att bestämma*

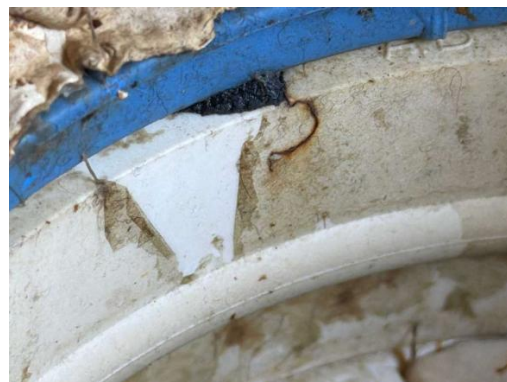
| Bet. | Nr | Del / Rum | Noteringar | Avhjälpt/sign |
|---|---|---|---|---|
| Info | 9 | Tvättstuga | Klämring i golvbrunn felaktigt monterad | |

*Bild 12 : Info 9 - Invändigt, Badrum, Manschett syns under klämring, felaktigt monterat tätskikt/ brunnsmanschett*

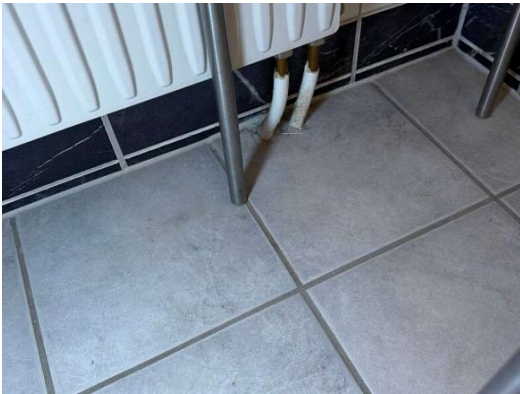
| Bet. | Nr | Del / Rum | Noteringar | Avhjälpt/sign |
|---|---|---|---|---|
| Info | 13 | Badrum | Radiatorrör ur golv, riskkonstruktion | |

*Bild 13: Info10 - Invändigt, Badrum, Radiatorrör ur golv, riskkonstruktion*

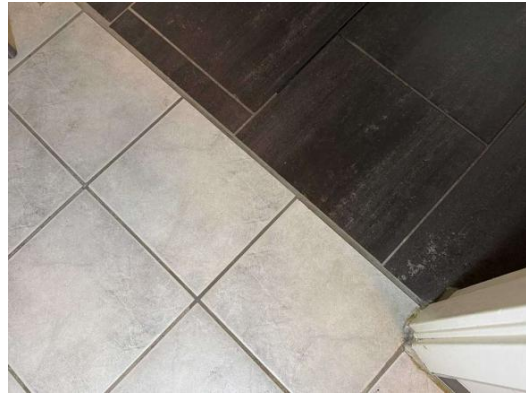
| Bet. | Nr | Del / Rum | Noteringar | Avhjälpt/sign |
|---|---|---|---|---|
| Info | 14 | Badrum | Tätskikt felaktigt monterat mot tröskel/ karm, enligt dagens krav, riskkonstruktion | |

*Bild 14: Info 11 - Invändigt, Badrum, Tätskikt felaktigt monterat mot tröskel/ karm, enligt dagens krav, riskkonstruktion*

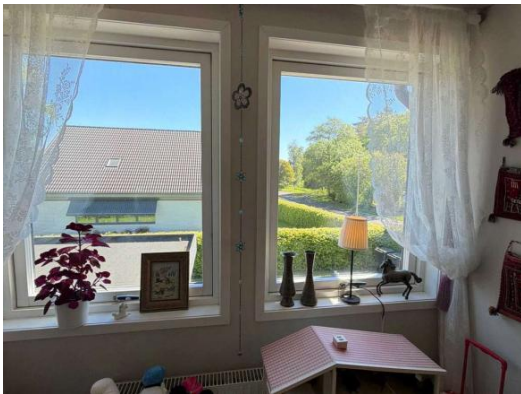
| Bet. | Nr | Del / Rum | Noteringar | Avhjälpt/sign |
|---|---|---|---|---|
| Not | 15 | Allrum | Fönster mot öster original sedan 1978 | |

*Bild 15: Not 4 - Invändigt vån 2, Allrum, Fönster mot öster original sedan 1978*

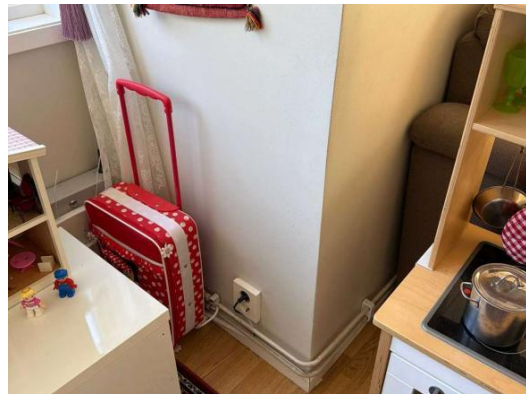
| Bet. | Nr | Del / Rum | Noteringar | Avhjälpt/sign |
|---|---|---|---|---|
| Info | 16 | Allrum | Kattvindar saknar inspektionsmöjlighet | |

*Bild 16: Info 12 - Invändigt vån 2, Allrum, Kattvindar saknar inspektionsmöjlighet*

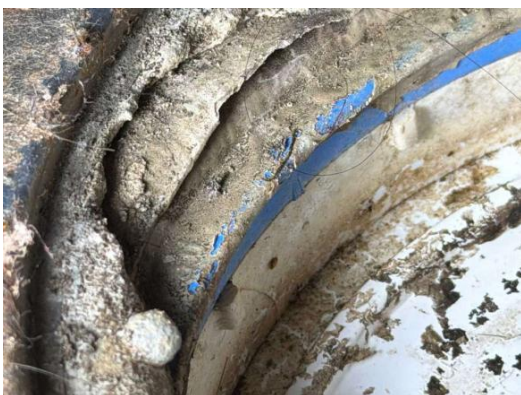
| Bet. | Nr | Del / Rum | Noteringar | Avhjälpt/sign |
|---|---|---|---|---|
| Info | 18 | Badrum 2 | Tätskikt felaktigt monterat vid golvbrunnen folie/ brunsmanschett går ej ner bakom klämring | |

*Bild 17 : Info 13 - Invändigt vån 2, Badrum 2, Tätskikt felaktigt monterat vid golvbrunnen folie/ brunnsmanschett går ej ner bakom klämring*

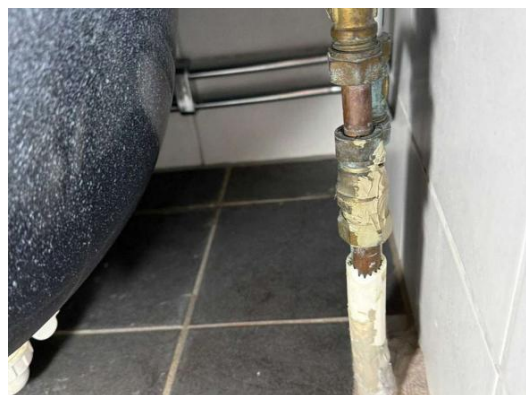
| Bet. | Nr | Del / Rum | Noteringar | Avhjälpt/sign |
|---|---|---|---|---|
| Info | 18 | Badrum 2 | Infästning av tappvatten i plats för bad, riskkonstruktion | |

*Bild 18 : Info 14 - Invändigt vån 2, Badrum 2, Infästning av tappvatten i plats för bad, riskkonstruktion*

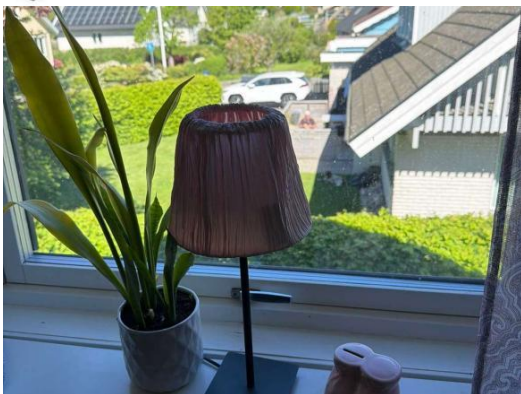
| Bet. | Nr | Del / Rum | Noteringar | Avhjälpt/sign |
|---|---|---|---|---|
| Not | 19 | Sov 3 | Original fönster från 1978 | |

Bild 19 : Not 5 - Invändigt vän 2, Sov 3, Original fönster från 1978

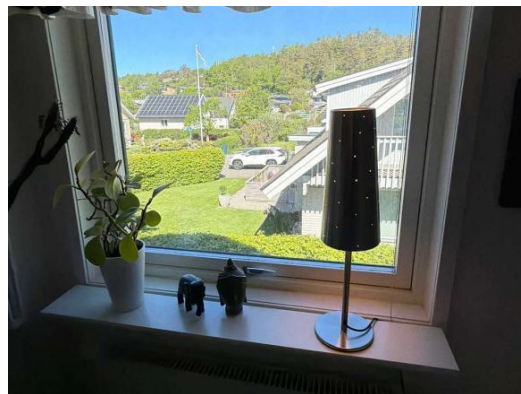
| Bet. | Nr | Del / Rum | Noteringar | Avhjälpt/sign |
|---|---|---|---|---|
| Not | 20 | Sov 4 | Original fönster från 1978 | |

Bild 20: Not 6 - Invändigt vän 2, Sov 4, Original fönster från 1978

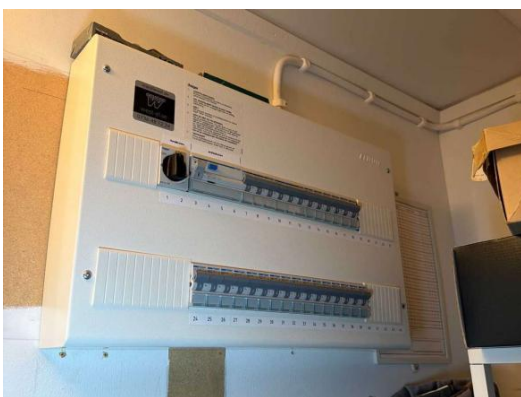
| Bet. | Nr | Del / Rum | Noteringar | Avhjälpt/sign |
|---|---|---|---|---|
| Not | 21 | Klk | Elcentral med jordfelsbrytare | |

Bild 21: Not 7 - Invändigt vän 2, Klk, Elcentral med jordfelsbrytare

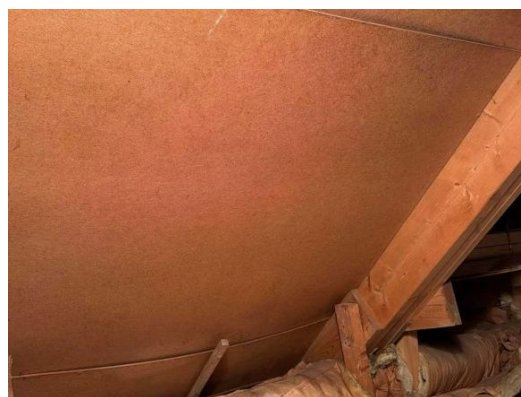
| Bet. | Nr | Del / Rum | Noteringar | Avhjälpt/sign |
|---|---|---|---|---|
| Not | 22 | Vind | Massonit som underlag på yttertak | |

Bild 22: Not 8 - Invändigt vän 2, Vind, Massonit som underlag på yttertaket

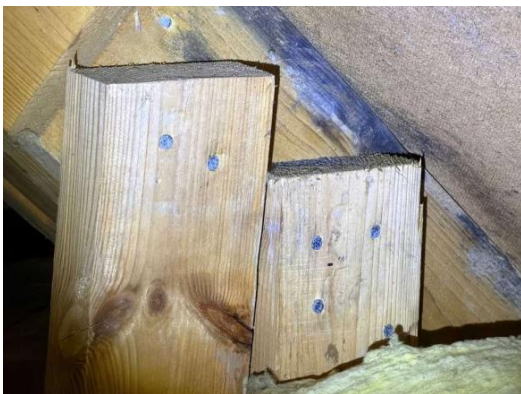
| Bet. | Nr | Del / Rum | Noteringar | Avhjälpt/sign |
|---|---|---|---|---|
| Info | 23-24 | Vind | Tecken på inträngande vatten på några takstolar, vidare utredning krävs | |

Bild 23: Info 15 - Invändigt vän 2, Vind, Tecken på inträngande vatten på några takstolar, vidare utredning krävs

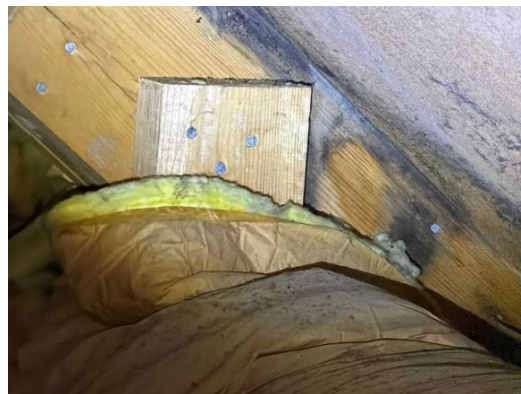
Bild 24: Info 16 - Invändigt vän 2, Vind, Tecken på inträngande vatten på några takstolar, vidare utredning krävs

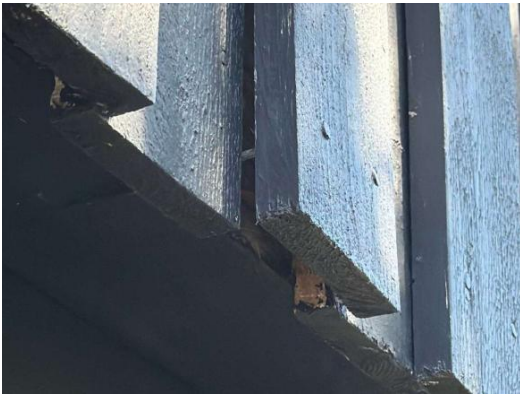
| Bet. | Nr | Del / Rum | Noteringar | Avhjälpt/sign |
|---|---|---|---|---|
| Info | 25 | Fasad | Enstaka fasadbräda har lossa | |

*Bild 25: Info 17- Utsida, Fasad, Enstaka fasadbräda har lossa*

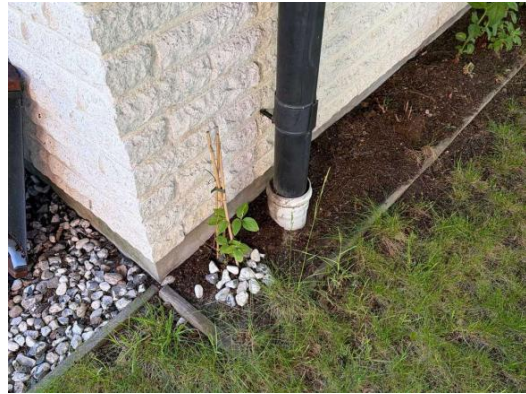
| Bet. | Nr | Del / Rum | Noteringar | Avhjälpt/sign |
|---|---|---|---|---|
| Info | 26 | Fasad | Saknas lövrens på stuprör, risk att dagvattenledningar sätts igen | |

*Bild 26: Info 18 - Utsida, Fasad, Saknas lövrens på stuprör, risk att dagvattenledning sätts igen*

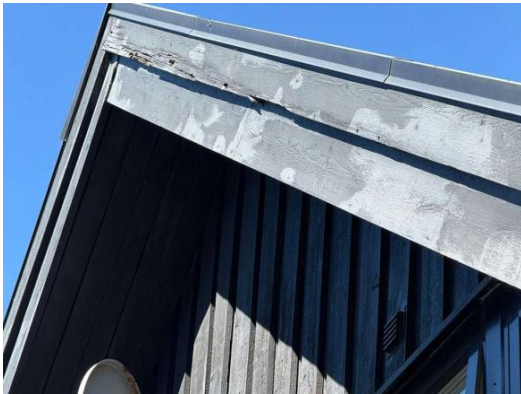
| Bet. | Nr | Del / Rum | Noteringar | Avhjälpt/sign |
|---|---|---|---|---|
| Info | 27 | Fasad | Vindskivor rötskadade | |

*Bild 27: Info 19 - Utsida, Fasad, Vindskivor rötskadade*
