# Besiktningsprotokoll

## Anticimex Kompletterande besiktning

| Hinden 9 | |
| Alvägen 10 | |

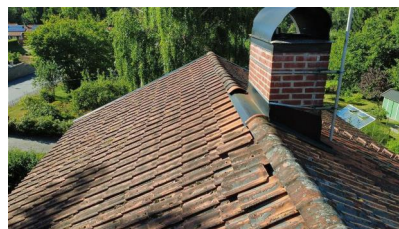
Yttertaket är äldre och takpannor är lösa och har ställvis glidit ur sitt läge .

Takpannorna som inte ordentligt fastsatta i läkten eller har fullgod täckning förekommer.

Mosspåväxt noteras ställvis.

Detta kan kan leda till att regnvatten kan rinna in i takkonstruktionen och orsaka mikrobiella skador (angrepp av mikroorganismer) i läkt , och underliggande konstruktioner.

Tak är besiktat med drönare på grund av höghöjd.

Rekommenderas att takläggare kontaktas och kontroll av takpannor, läkt utförs.
