Lerum 2:209

Hampåkersvägen 14

| Besiktningsdatum | 2026-08-03 |
| Besiktningsföretag | OBM Besiktning Väst AB |

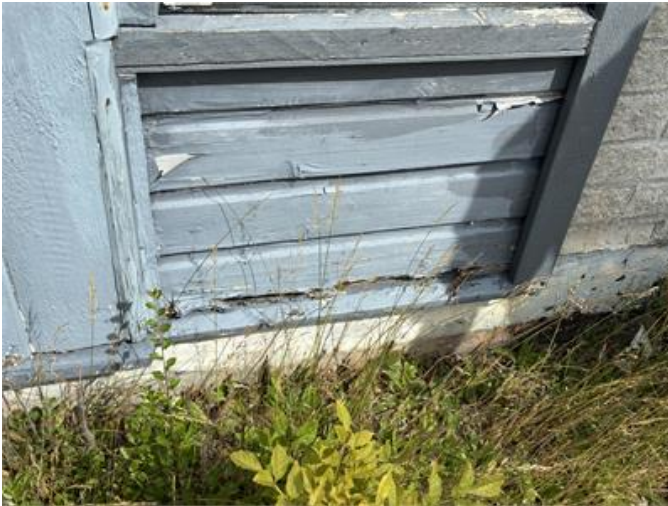
| Besiktningsresultat | | | | | |
|---|---|---|---|---|---|
| Fasad | | | x | | På tillbyggd del förekommer rötskador i träpanel och under fönster. Kontakta fackman för kontroll och åtgärd. |
| | | x | | | Träpanel på del med allrum har underhåll och målningsbehov, Mindre otätheter förekommer vid fönster. Träpanel vid entré är byggd nära mark. Torrspäckor förekommer i ändträ på en del fasadpanel. Se kommentar/riskanalys. Enstaka sprickor förekommer i tegelfasaden. |

När det finns otätheter eller rötskador i fasaden innebär det risk för att vatten kan tränga in och orsaka

Fasad: Träpanel på del med allrum har underhåll och målningsbehov, Rötskador förekommer i träpanel och under fönster, även mindre otätheter vid fönster.

fuktrelaterade skador i bakomliggande konstruktion. Kontakta snickare för kontroll och åtgärd. Fasad byggd nära mark påverkas generellt mer av både markfukt och nederbörd.

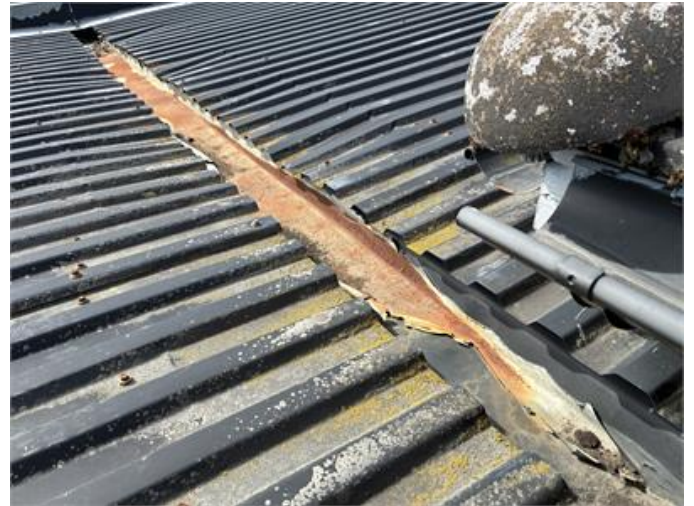
| Besiktningsresultat | | | | | |
|---|---|---|---|---|---|
| Tak plåt | | | x | | Takbeklädnaden har nått sin beräknade tekniska livslängd. Rost finns på taket bla i mitträna. Se kommentar/riskanalys. |

Tak plåt: Takbeklädningen har nått sin beräknade tekniska livslängd. Rost finns på taket bla i mittrännan.

När takbeklådnaden är äldre och påvisar åldersrelaterade brister har den nedsatt motstånd mot vatteninträning, med risk för fuktrelaterade skador i underliggande konstruktioner. Kontakta fackman för kontroll och åtgärd (omläggning av plåttak).

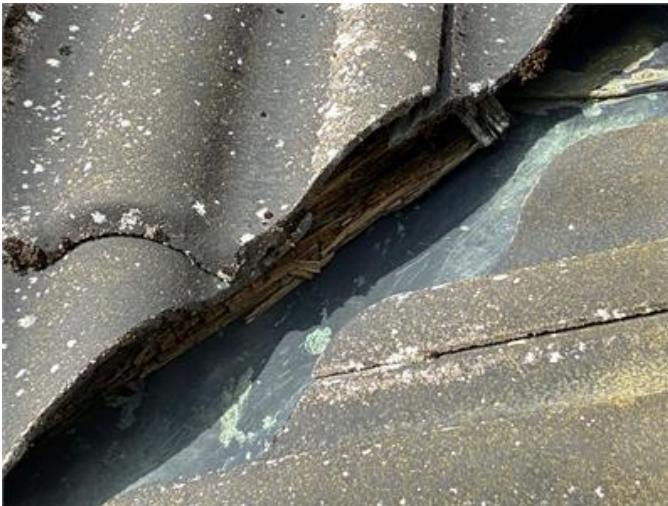
| Besiktningsresultat | | | | | |
|---|---|---|---|---|---|
| Tak pannor | | x | | | Läkt som är monterad som stöd för betongpannor i rännal har rötskador och har behov av byte/alternativt annat byggnadssätt. Mosspåväxt finns på taket. Nocktätning finns ej monterad under nockpannor. Se kommentar/riskanalys. |

Tak betongpannor: Läkt som är monterad som stöd för betongpannor i rännal har rötskador och har behov av byte/alternativt annat byggnadssätt.

Mossa binder fukt, vilket försämrar pannornas motståndskraft mot vatten och ökar risken för fuktskador i underliggande konstruktioner. Nocktätning rekommenderas för att minska fuktrinängning vianocken och därmed minskad fuktbelastningen på papp och läkt.

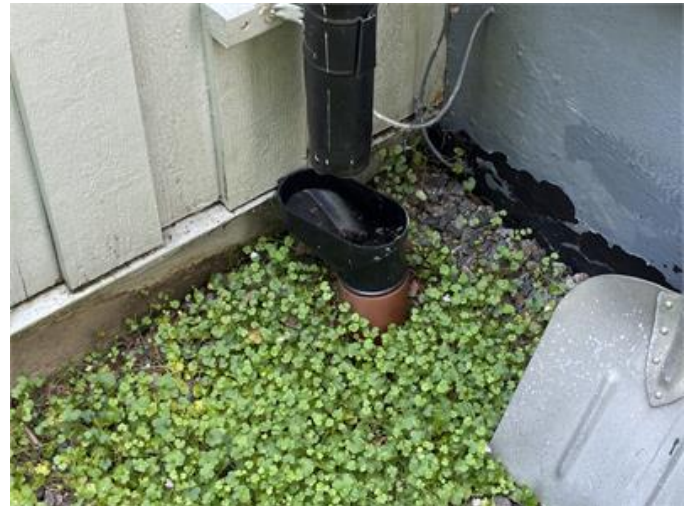
| Besiktningsresultat | | | | | |
|---|---|---|---|---|---|
| Hängrännor/stuprör | | x | | | Stuprör ansluter ej till markledning/är högt monterad. Se kommentar/riskanalys. |

När vatten från stuprör får rinna ut i anslutning till byggnaden finns det en risk att man ökar fukttillskottet i grundkonstruktionen som då kan orsaka skador som tapet eller färg/putssläpp i byggnaden.

Stuprör: Stuprör ansluter ej till markledning/är högt monterad.

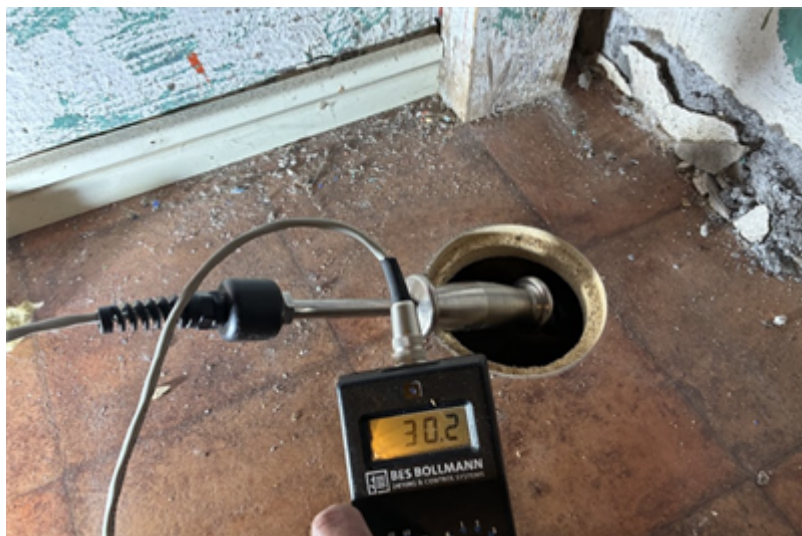
Kontroll av konstruktionen gjordes via befintlig håltagning i Förråd vid gillestuga (golv).

Fuktkvoten uppmättes till över 28% i golvregel.

Risk för mikrobiell tillväxt föreligger vid en fuktkvot på 17%.

Risk för rötskador föreligger vid 28%.

Vidare rekommenderas att ersätta de uppreglade träkonstruktionerna med fuktsäker lösning (tex klinkers eller målade betongytor). Organiskt material eller täta ytskikt bör inte finnas i utrymmet. Denna rekommendation gäller hela källarplanet.
