# Besiktningsprotokoll

Ombesiktning

| Fastighetsadress:<br>Stallagårdsvägen 22 | |

| Besiktningsdatum:<br>2026-08-06 | Protokollnummer:<br>69858625 |

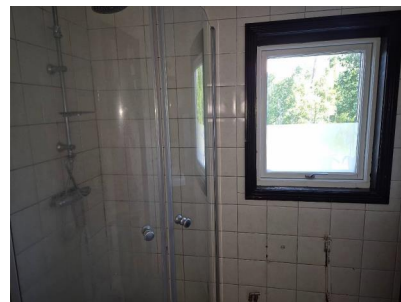
Badkaret är bortplockat och en dusch finns nu.

Duschen har nu skyddsglas framför fönster vilket tar bort risken för att fönster tidigare var oskyddat.
