# Besiktningsprotokoll

Anticimex Försäkringsbesiktning i samarbete med Fastighetsbyrån

| Fastighetsadress:<br>Tippvägen 3 | |

| Besiktningsdatum:<br>2026-08-05 | Protokollnummer:<br>69829506 |

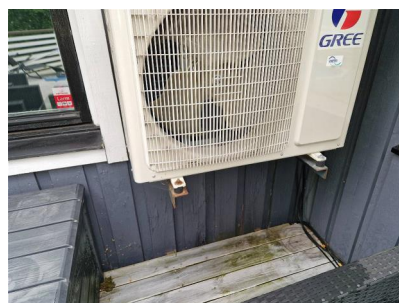
Kondensvatten från luftvärmepumpens utedel leds inte bort från husgrunden.

Detta medför ökad risk för att vatten tränger in i anslutande konstruktioner, vilket i sin tur kan leda till fuktrelaterade skador. Observera att besiktning av byggnadens värmesystem eller värmepumpen inte har ingått i uppdraget.

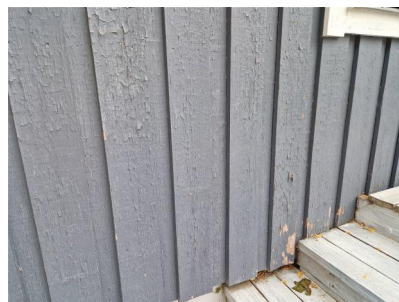
Fasadpanelen och takutsprängsdetaljer är i behov av målning/underhåll lokalt.

Fasadbeklädnad och träkonstruktioner där målningsbehov finns riskerar att få fukt- och rötskador på grund av sämre vattenavvisande förmåga. För att öka livslängden på fasadbeklädnaden rekommenderas målning och underhåll.

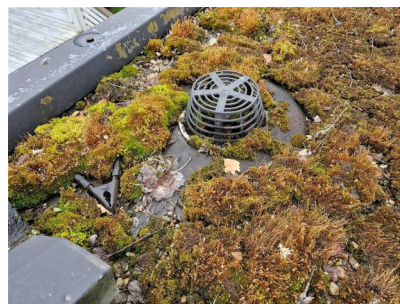
- Garagetaket har inbyggt stuprör.

Eftersom vatten från taket avleds med inbyggt stuprör finns en ökad risk för fuktskador i omkringliggande konstruktioner. Vanliga orsaker till fuktskador är läckage i skarvar på stuprör eller igensatta takbrunnar.

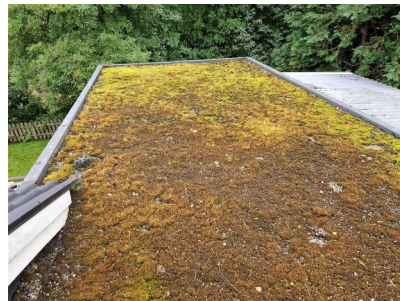
- Garagetaket är ej besiktningsbart då det är täckt med grus och mossor.

Besiktning av garagets tak har ej genomförts.

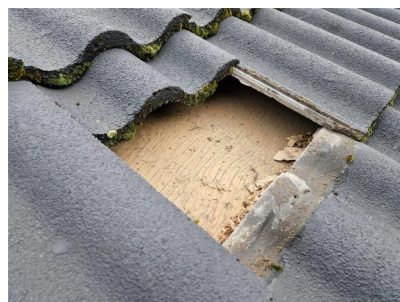
- Yttertaket är äldre.
- Vindskivor är i behov av målning och underhåll.

Takpannor och plåtdetaljer har enligt vår bedömning en begränsad livslängd. Eftersom husets taktäckning är äldre har det ett minskat motstånd mot vatteninträngning. Detta i sin tur kan leda till fuktskador på träläkt och vidare ner i underliggande konstruktioner.

- Yttertakets underlagstak består av plywoodskivor.

Med denna konstruktion är det extra viktigt att takpannorna är hela. Eftersom underlagstaket inte har en papp kan regn och snö som tränger in genom otätheter leda till fuktskador i underliggande konstruktion.

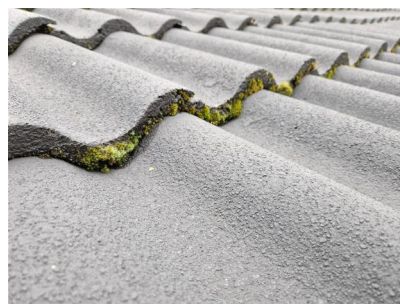
- Mindre mosspåväxt finns på takpannor.

Mossor som växer på taket kan leda till att taktäckningen har ett minskat motstånd mot vatteninträngning. Detta i sin tur kan leda till fuktskador på träläkt och takkonstruktionen vilket kan resultera i mikrobiella skador (angrepp av mikroorganismer).

För att öka livslängden på taket rekommenderas att mossan tas bort från takpannorna.

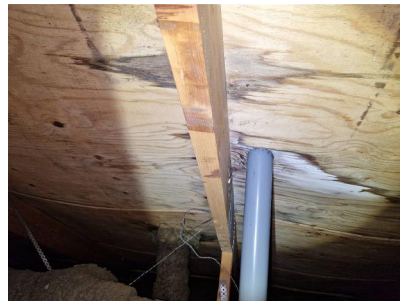
- Fuktfläckar noterades i underlagstaket.
- Fuktindikering utan anmärkning vid besiktningstillfället.

Fuktfläckar kan bero på olika saker, och kan vara ett tecken på en tidigare eller ett pågående läckage.

Vi rekommenderar en fördjupad undersökning för att bedöma orsaken till och omfattningen av detta. Fläckar brukar kunna uppstå i samband med taktvätt. Går ej att fastslå om det är anledningen i detta fall.

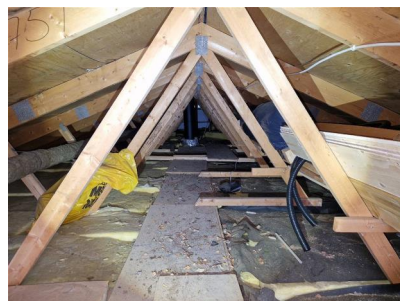
- Vid kontroll av vinden uppmättes fuktvärden under kritisk fuktnivå för mikrobiell tillväxt och en normal lukt upplevdes. Fuktkvoten i takbjälkar uppmättes till 8 %.

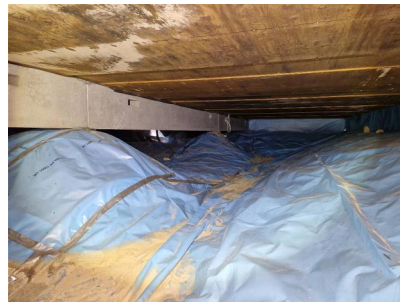
- I krypgrunden finns en installerad avfuktare (ej sorptionsavfuktare).
- Mikrobeill påväxt finns i blindbotten.

- Vid kontroll av konstruktionen i kryppgrund uppmättes fuktvärden under kritisk fuktnivå för mikrobiell tillväxt och normal lukt upplevdes.

Golvbjälklaget ovan den uteluftsventilerade kryppgrunden riskerar att drabbas av fuktskador på grund av naturlig fuktpåverkan om avfuktaren slutar funkla korrekt. Detta kan i sin tur leda till mikrobiella skador (angrepp av mikroorganismer) som kan leda till att mikrobiell lukt sprids till boendemiljön.

Fuktkvoten uppmättes till 13 %.

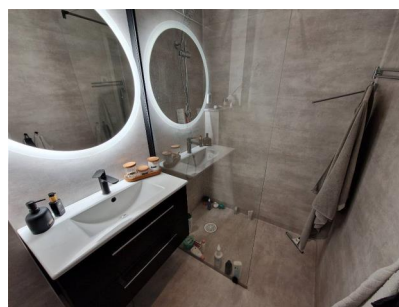
- Inbyggd spolcistern till toalett saknar skvallerrör.

Utan skvallerrör finns risk att eventuellt läckage inte upptäcks, vilket kan leda till fuktskador i omkringliggande konstruktioner.

- Fuktindikering i utrymmet gav inga förhöjda fuktindikationer.

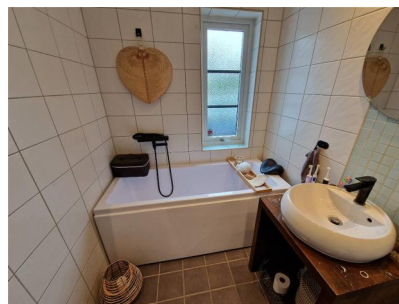
- Golvbrunnen och ytorna bakom badkar är inte besiktningsbara.

För att kunna kontrollera och bedöma golvbrunnenen och ytorna måste dem vara tillgängliga och rengjorda.

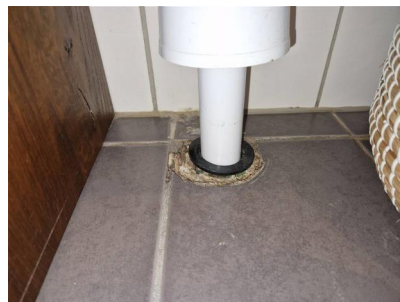
- Anslutningsstos avslutas lågt.

När handfatsrörets anslutning till avloppsrör avslutas lågt eller under golvnivå, finns risk att eventuella otätheter inte upptäcks i tid. Detta kan resultera i läckage med fuktskador som följd och att lukter uppstår.

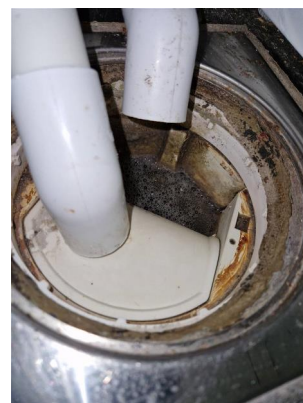
- Golvbrunnen är inte utbytt i samband med renovering.

Risk finns att det nya tätskiktet inte har kunnat anslutas till golvbrunnen på ett riktigt sätt, vilket kan leda till fuktskador i omkringliggande konstruktioner.

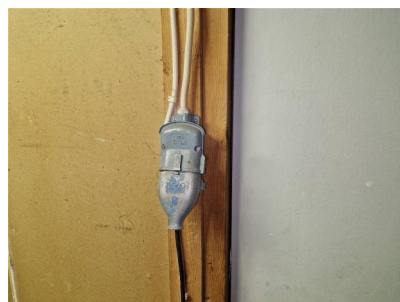
- Fuktfläck noterades i taket.

Fuktfläckar kan bero på olika saker, och kan vara ett tecken på en tidigare eller en pågående fuktskada.

- 3-fasuttag i metall finns.

Denna typ av uttag tillverkas inte längre då de anses medföra en stor risk för personskada.

Vi rekommenderar en fördjupad undersökning för att bedöma orsaken till och omfattningen av detta.

Kontakta en elektriker för kontroll och åtgärd.
