# Besiktningsprotokoll

Anticimex Försäkringsbesiktning i samarbete med Fastighetsbyrån

| Fastighetsadress:<br>Harkesvägen 22 | |

| Besiktningsdatum:<br>2026-08-05 | Protokollnummer:<br>69816946 |

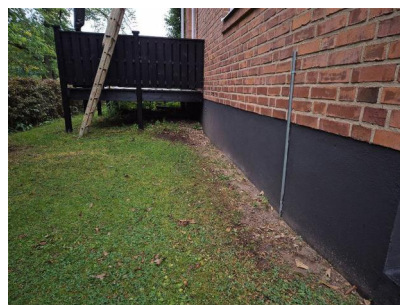
Lokalt lutar marken närmast sockeln inåt.

Rekommenderar att marken närmast huset lutar utåt.

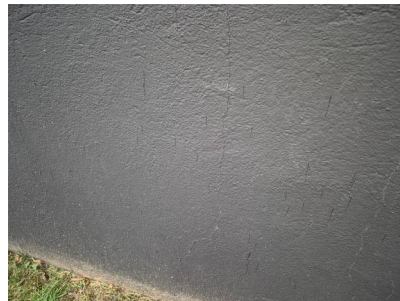
Sprickor finns i sockel.

Dessa bedöms inte ha lett till bakomliggande skador.

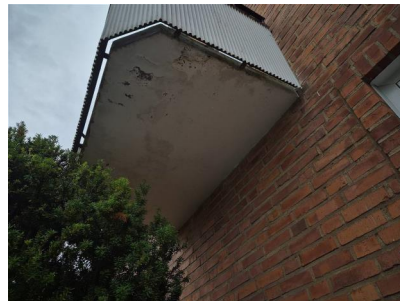
Lokala färgsläpp förekommer på undersidan av balkongen.

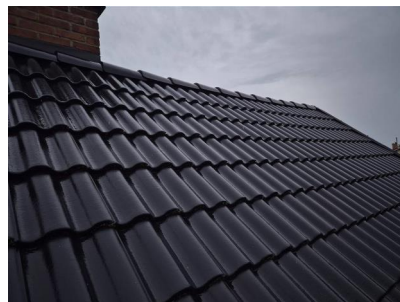
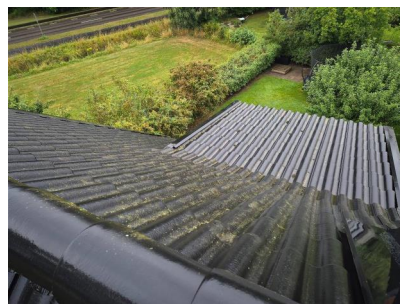
Takkupan har svag lutning för aktuell takbeklädnad  
Övrigt tak inget att notera.

Taket är besiktigat från takstegen.

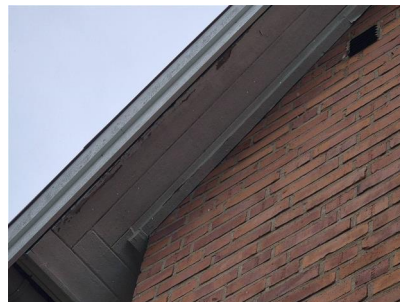
Lokala färgsläpp förekommer på taksims.

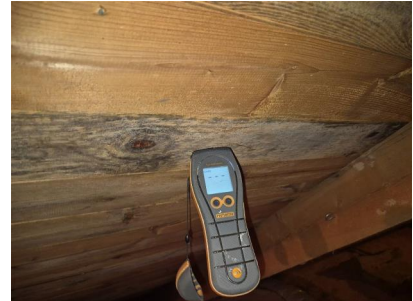
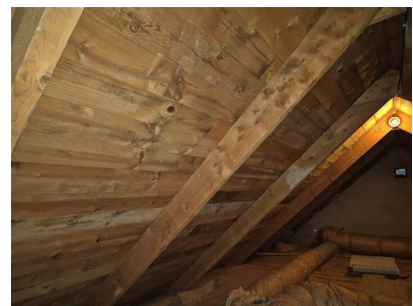
Äldre missfärgningar noterades på lokalt på underlagstaket

Vid kontroll av vinden uppmättes fuktvärden under kritisk fuktnivå för mikrobiell tillväxt och en normal lukt upplevdes.  
Fuktkvoten i underlagstak/takbjälkar uppmättes till under 8 %.  
Gränsvärde 17%

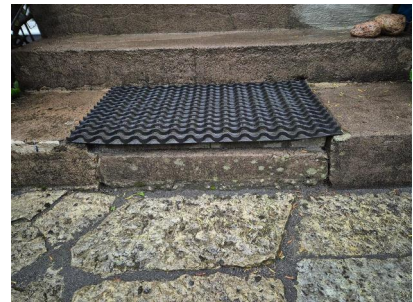
Sprickor i nedre sättsteg.

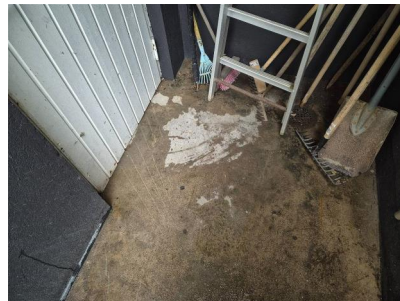
Svag lutning mot gjutjärnsbrunn

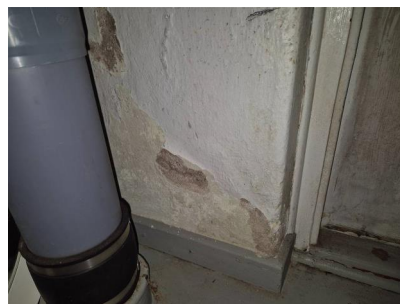
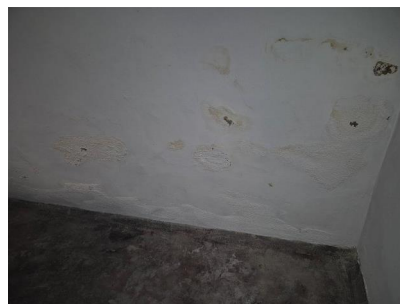
Utvändigt fuktskydd är äldre.

Eftersom källarens utvändiga fuktskydd (dagvattensystem, dräneringssystem samt källarytterväggarnas utvändiga fuktskydd) är äldre, så kan systemet ha nedsatt funktion. Detta ökar risken för invändiga fuktskador i källaren.

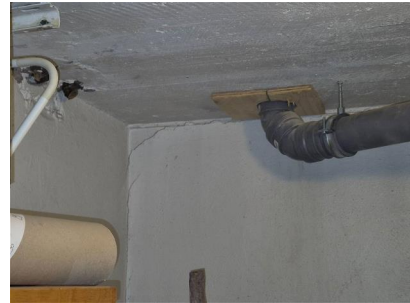
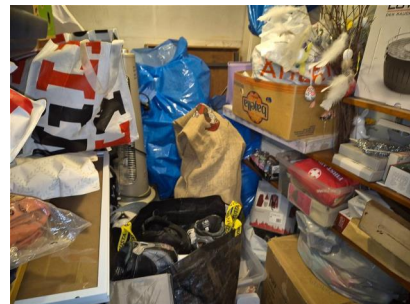
Lokal spricka i vägg.

Utrymmet är belamrat med bohag.
