# Besiktningsprotokoll

Anticimex Försäkringsbesiktning i samarbete med Fastighetsbyrån

| Fastighetsadress:<br>Snäckvägen 13 | |

| Besiktningsdatum:<br>2026-08-03 | Protokollnummer:<br>69836388 |

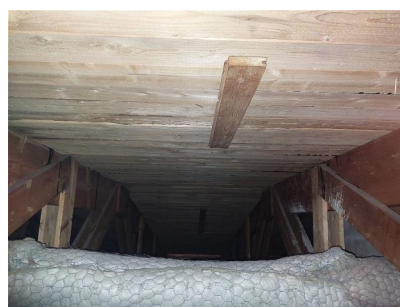
Vindsutrymmet kunde inte besiktas i sin helhet eftersom landgångar saknas.

Mindre del av vinden har besiktats från luckan, lokala missfärgningar förekommer som bedöms vara äldre.

Vid kontroll av vinden uppmättes fuktvärden under kritisk fuktnivå för mikrobiell tillväxt och en normal lukt upplevdes.

Risk för mikrobiell tillväxt föreligger om den relativa fuktigheten (RF) i den omgivande luften är över 75 % vilket i furuvirke motsvarar en fuktkvot (FK) på 17 %. Fuktkvoten i underlagstak/takbjälkar uppmättes till 8%.

Vi rekommenderar en kompletterande besiktning när landgång monterats.

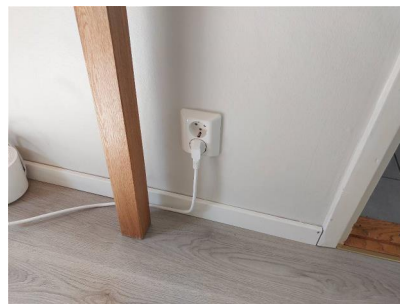
Vid stickprovskontroll av jordade eluttag noterades felkoppling.

Kontakta en elektriker för kontroll och åtgärd.

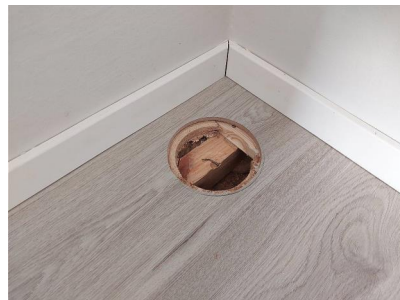
Vid kontroll av konstruktion uppmättes fuktvärden under kritisk nivå för mikrobiell tillväxt och normal lukt upplevdes.

Risk för mikrobiell tillväxt föreligger om den relativa fuktigheten (RF) i den omgivande luften är över 75 % vilket i furuvirke motsvarar en fuktkvot (FK) på 17 %. Fuktkvoten uppmättes till 14%.

Ett provborrhål togs upp i golvet som består av laminat, spånskiva, underliggande isolering samt träreglar.

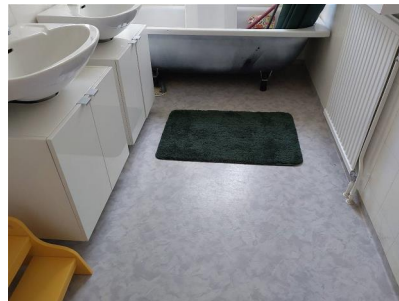
Våtutrymmet har äldre yt-/tätskikt med bland annat gjutjärnsbrunn, fönster olämpligt placerat, rörgenomföringar i golv. Färgsläpp förekommer i innertak samt smyglist vid fönster.

Eftersom funktionen, som innebär att ytskiktet/tätskiktet ska vara vattentätt, kan vara nedsatt finns en ökad risk att vatten tränger igenom ytskiktet/tätskiktet med vattenskador i omkringliggande konstruktioner som följd.
