# Besiktningsprotokoll

Anticimex Försäkringsbesiktning i samarbete med Fastighetsbyrån

| Fastighetsadress:<br>Skogsvägen 22 | |

| Besiktningsdatum:<br>2026-08-06 | Protokollnummer:<br>69845594 |

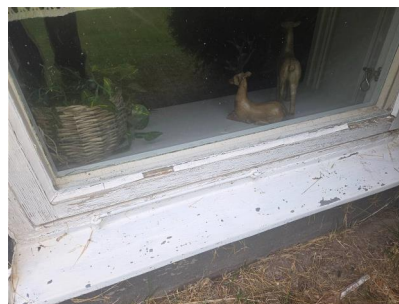
Underhållsbehov på vissa äldre fönster

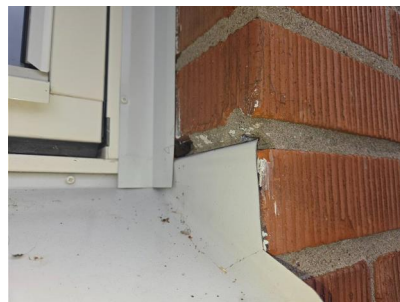
Otättheter vid fönsterbleck, risk för fuktrinträngning

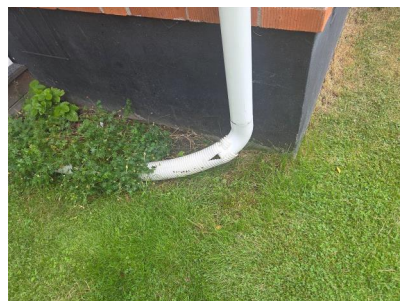
Stuprör är bristfälligt anslutet till markledning.

Stuprör som avslutas intill huset (ovan mark) kan medföra en ökad fuktbelastning på grundmur/sockel som i sin tur kan leda till fuktrelaterade skador.

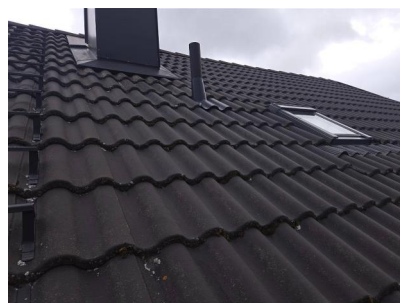
Mossa förekommer i mindre omfattning.  
Besiktat från mark och anliggande steg.

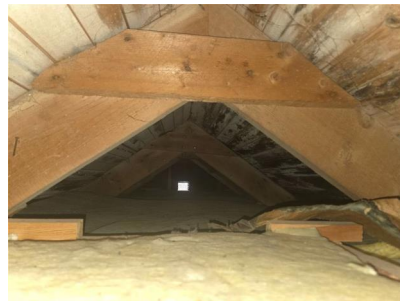
Vid kontroll av vinden har fuktvärden under kritisk fuktnivå för mikrobiell tillväxt uppmätts, dock finns mikrobiell påväxt på underlagstak. Underlagstak består av brädor.

Fuktkvoten i underlagstak/takbjälkar uppmättes till 9%.

Det finns risk för mikrobiell tillväxt om den relativa fuktigheten (RF) i den omgivande luften är över 75 %. I furuvirke motsvarar det en fruktighet (FK) på 17%

Den upptäckta mikrobiella påväxten på underlagstaket är ett tecken på att vinden har tillförts eller tillförs fukt inifrån bostaden. Observera att besiktning av bostadens ventilationssystem inte har ingått i uppdraget.

För att komma tillrätta med detta kan fukttillförseln inifrån bostaden behöva minskas. Det kan göras genom att ventilationen i bostaden förbättras samt att eventuella otätheter i vindsbjälklaget (tak-/väggvinklar, taklucka med mera) tätas. Läs Anticimex faktablad om oppvärmda vindsutrymmen för tips och råd.

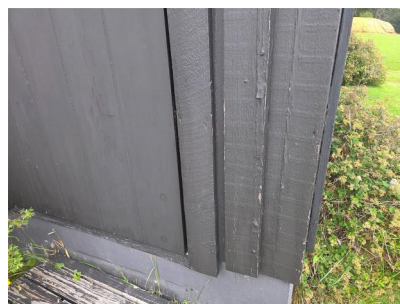
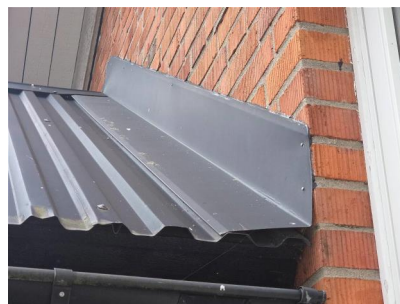
Underhållsbehov på trädetaljer  
Plåt utanpå tegelfasad/ ståndplåt tätat med mjukfog

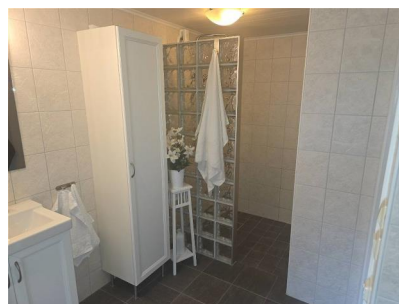
Kakel och klinkers

- Rör förekommer genom golv
- Tätskikt finns inte i golvbrunn.

När tätskikt saknas i golvbrunnen innebär det risk för fuktskador. Vatten kan tränga ner i omkringliggande konstruktioner med fuktrelaterade skador som följd.

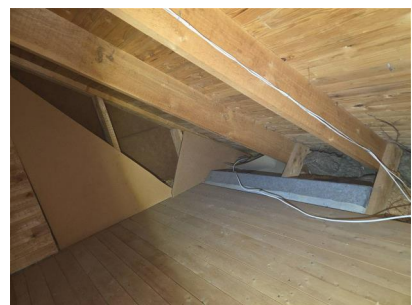
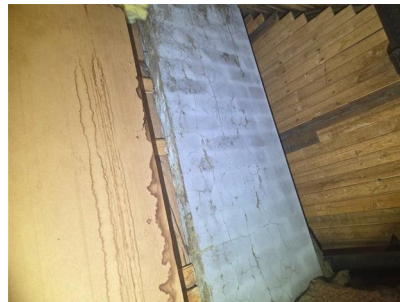
Fuktfläckar omkring skorsten bedöms vara äldre.

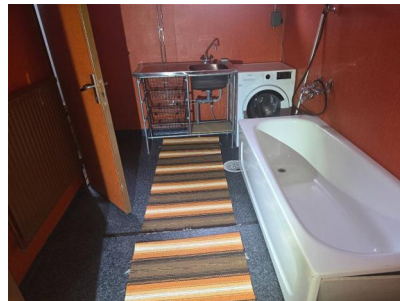
Våutrymmet har äldre yt-/tätskikt med plastmatta på golv och vägg. Plastmattor bör undvikas i äldre källare se nedan.

Eftersom funktionen, som innebär att ytskiktet/tätskiktet ska vara vattentätt, kan vara nedsatt finns en ökad risk att vatten tränger igenom ytskiktet/tätskiktet med vattenskador i omkringliggande konstruktioner som följd.

Limmad plastmatta finns på betongplattan.

På grund av naturlig fuktpåverkan från mark riskerar plastmattan att släppa från underlaget. Mattan och limmet kan också avge en kemisk lukt som sprids till boendemiljön.
