# Besiktningsprotokoll

Anticimex Försäkringsbesiktning i samarbete med Fastighetsbyrån

| Fastighetsadress:<br>Lunne 109 | |

| Besiktningsdatum:<br>2026-08-03 | Protokollnummer:<br>69846214 |

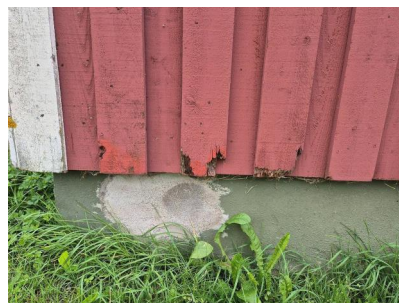
Fasadpanelen är i behov av målning/underhåll.  
Mindre rötskador förekommer.

För att öka livslängden på fasadbeklädnaden rekommenderas målning och underhåll samt byta ut rötskadade delar.

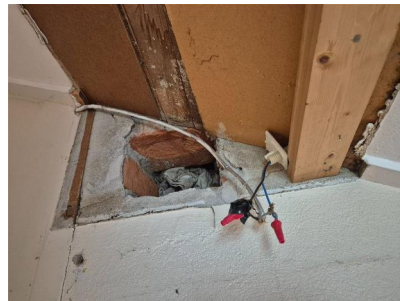
Elanläggningen i huset är äldre.

Äldre elanläggningar och elkablar är en säkerhetsrisk som kan orsaka både personskador och brand.

Kontakta en elektriker för kontroll och åtgärd.

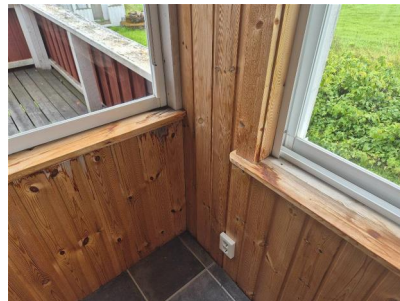
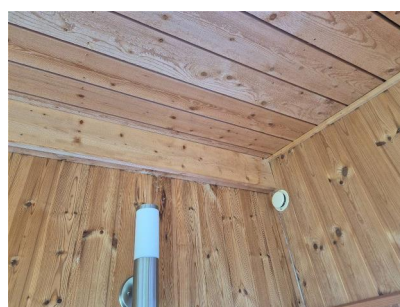
Fuktfäckar finns på fönsterbrädor och i tak/väggvinkel vilket tyder på mindre inläckage.

Kontakta byggentreprenör för kontroll och åtgärd.

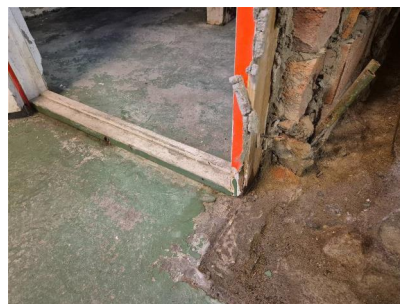
Mikrobiell lukt känns vid inträdet till källaren.

Trädetaljer som dörrkarmar och hyllor av trä har rötskador.

Vi rekommenderar att rensa ur allt organiskt material ur källaren för att få en bättre inomhusmiljö.

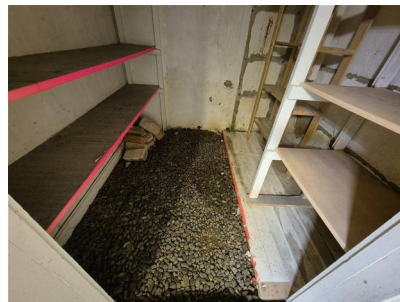
Hyllor i organiskt material.  
Se källarplan allmänt.

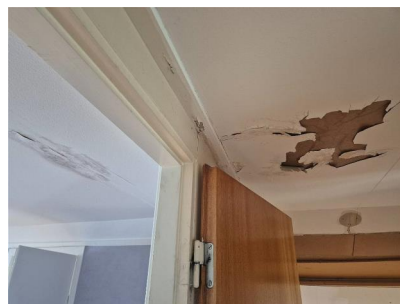
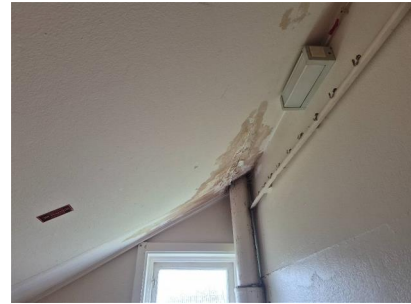
Hus med allmänt underhållsbehov och yttertak som har passerat tiden för sin förväntade tekniska livslängd. Invändigt finns torra fuktfläckar i innertaket och detta kan bero på läckage utifrån men även vara orsakat av ett läckande expansionskärl enligt ombudet.

Fuktfläckarna på övre plan behöver ej bero på läckage utifrån utan kan bero på ett läckage från ett expansionskärl på vinden.

Taket har fuktskador.

Vi rekommenderar en fördjupad undersökning för att bedöma orsak och omfattning.
