# Besiktningsprotokoll

| Fastighetsbeteckning:<br>Bölnorp 2:81 | |
| Fastighetsadress:<br>Korsvik 35 | |

| Besiktningsdatum:<br>2026-08-06 | Protokollnummer:<br>69852065 |

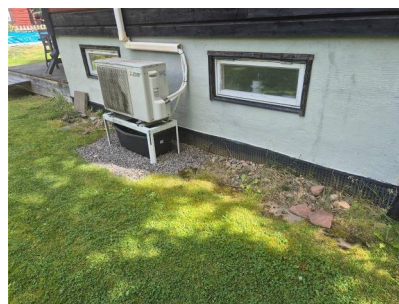
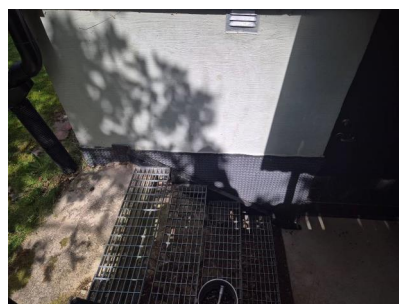
Utvändigt fuktskydd ligger oskyddat ovan mark.

Risk finns att det utvändiga fuktskyddet skadas och funktionen försämras. Solens UV-ljus torkar ut och gör plasten spröd.

Kondensvatten från luft/luftvärmepumpens utedel leds inte bort från husgrunden.

Nuvarande ägare har en plastbalja som samlar upp vattnet. Denna behöver då regelbundet tömmas.

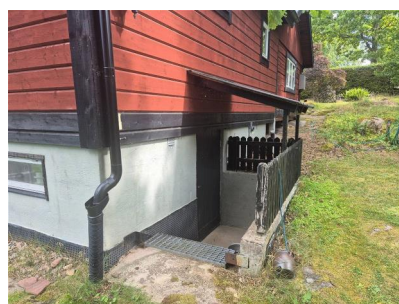
Marken lutar mot huset på framsidan.

Detta innebär en ökad fuktbelastning mot grunden vilket i sin tur kan orsaka fuktskador i huset.

Det finns ingen brunn nedanför källartrappa. Rekommenderas skärmtak som täcker hela trappan.

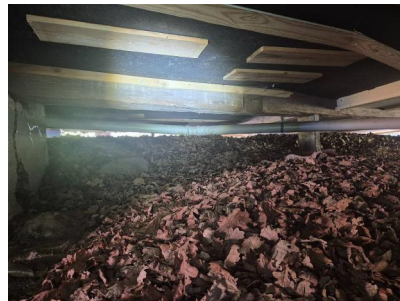
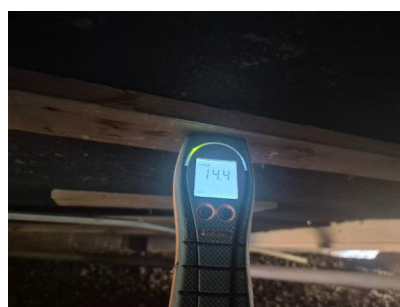
Vid kontroll av konstruktionen i plintgrund uppmättes fuktvärden under kritisk fuktnivå för mikrobiell tillväxt

Golvbjälklaget ovan den uteluftsventilerade plintgrunden riskerar att drabbas av fuktskador på grund av naturlig fuktpåverkan. Detta kan i sin tur leda till mikrobiella skador (angrepp av mikroorganismer) som kan leda till att mikrobiell lukt sprids till boendemiljön.

Fuktkvoten uppmättes till mellan 14-16% på olika ställen i bjälklaget.

Risk för mikrobiell påväxt föreligger om fuktkvoten överstiger 17%

- Syllpapp saknas mellan marksten och stående trä. Detta gäller även mellan plintar och syllar.

- Löv i grunden kan med fördel städas bort.

Jag rekommenderar att isolera avloppsrör i grunden.

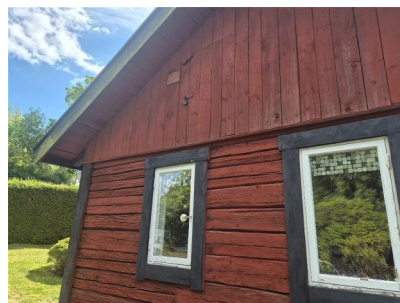
Fasadpanelen, timmerstockar och vindskivor är i behov av målning/underhåll.

Fasadbeklädnad och träkonstruktioner där målningsbehov finns riskerar att få fukt- och rötskador på grund av sämre vattenavvisande förmåga. För att öka livslängden på fasadbeklädnaden rekommenderas målning och underhåll.

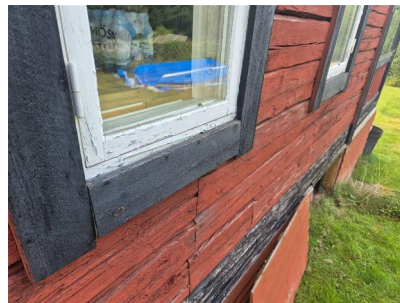
Fönsterbleck saknas på fönster på äldre huskroppen.

Avsaknad av fönsterbleck medför en ökad risk för att vatten kan rinna in och orsaka fuktrelaterade skador i omkringliggande konstruktioner.

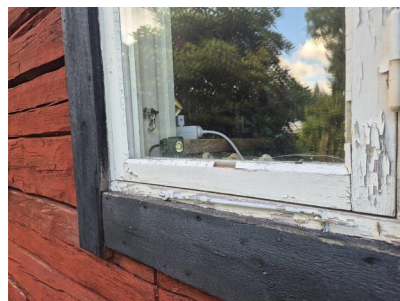
Trädetaljer runt fönster är i behov av målning/underhåll.

Gäller kopplade 2-glasfönster i källaren och på äldre huskroppen.

Spricka finns i yttre fönsterglas på fönster mpt sovrum på bortre gavel.

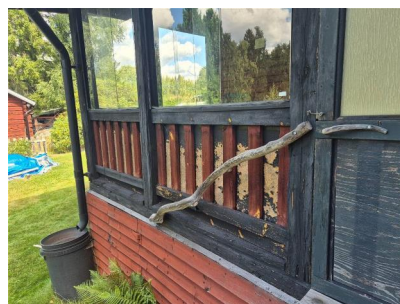
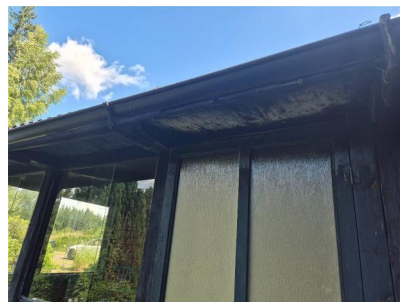
Uterummet är av enklare standard och i behov av en del underhåll.

- Trädetaljer på uterum är i behov av målning/underhåll.
- Boardskivor har färgsläpp.
- Träfiberskivor under plåttak bågner något vid dörr till uterum, inga förhöjda fuktvärden kan uppmätas här.

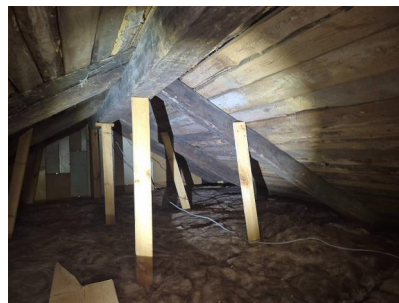
Vid kontroll av vinden uppmättes fuktvärden under kritisk fuktnivå för mikrobiell tillväxt.

Fuktkvoten i takbjälkar uppmättes till 8 %.

Risk för mikrobiell påväxt föreligger om fuktkvoten överstiger 17%.

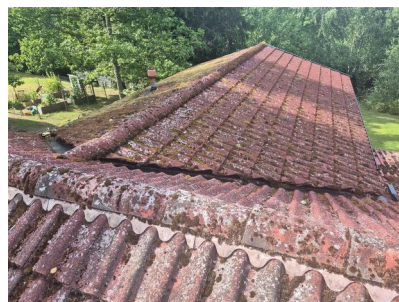
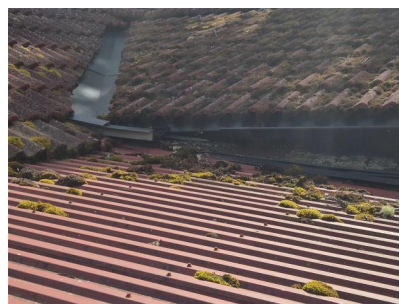
Yttertaket är äldre på äldre huskroppen.

Takpannor, plåtdetaljer och underlagspapp har enligt vår bedömning en begränsad livslängd. Eftersom husets taktäckning är äldre har det ett minskat motstånd mot vatteninträngning. Detta i sin tur kan leda till fuktskador på träläkt och vidare ner i underliggande konstruktioner.

- Kraftig mosspåväxt finns på takpannor. Jag rekommenderar att mossan tvättas bort.
- Plåtar mellan hus och uterum räcker bristfälligt. Jag rekommenderar kontakt med plåtslagare för kontroll och åtgärd. Då behöver även plåten i rännal ses över närmast taket på uterum.

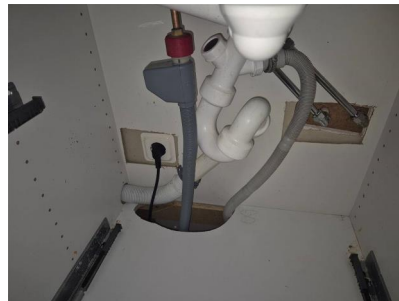
Fuktskydd saknas i diskbänksskåp och under kyl/frys.

Utan fuktskydd är det svårt att upptäcka läckage från rörledningar. Vatten kan då tränga in i omkringliggande konstruktioner och orsaka fuktskador.

Avloppsslangen till diskmaskinen är inte förankrad enligt monteringsanvisning.

För att upptäcka eventuella läckage, installera ett fuktskydd.

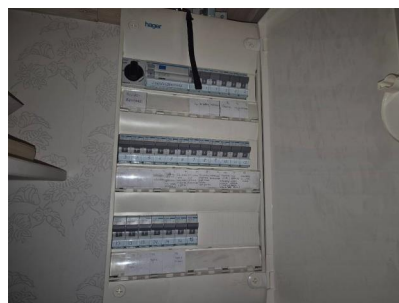
Jordfelsbrytare finns installerad vid elcentralen.

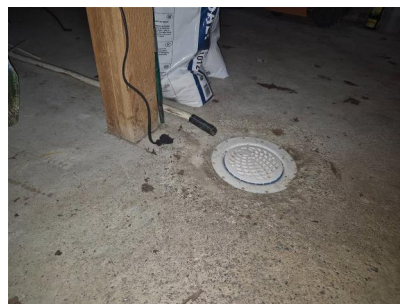
Trädetaljer i kontakt med betonggolv och källarvägg.

Trädetaljer (stolpar, osbskivor på vägg mm) kan via kapillärkraft bli fuktiga vilket kan leda till fuktskador. Vid misstanke om detta bör dessa delar bytas ut.

Jag indikerar förhöjda fuktvärden i nedkant av osb-skivor som ligger dikt an lecablocken. Jag rekommenderar att dessa skivor tas bort från ytterväggar. Risk finns för mikrobiell påväxt mellan leca och OSB-skivor.
