**Fastighetsuppgifter**

Torkelsbohög 1:19

Torkelsbohögsvägen 76

| Uppdragsnummer | O33199 |

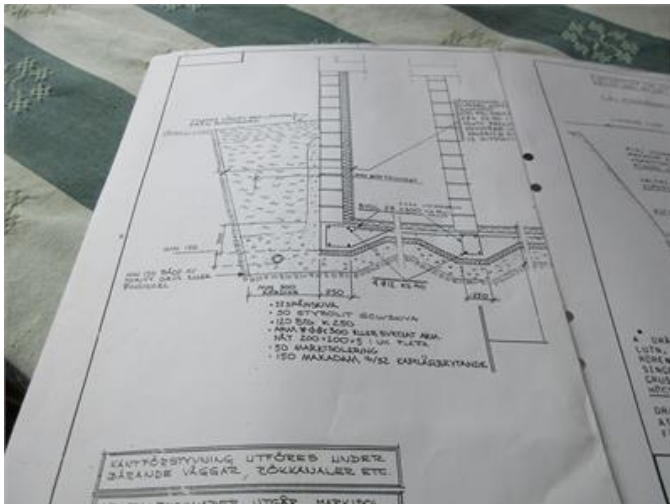
**Grundkonstruktion:** Husets grundkonstruktion är betongplatta på mark med ytskikten applicerade dikt an plattan. Några uppreglade golv eller utreglade väggar finns inte vilket är positivt då äldre betongplattor av detta slag utsätts i regel mer eller mindre för permanent fuktpåverkan från angränsande mark. Täta skikt mot golvytorna kan vara olämpliga på grund av fuktspridning och förtvålning av fästmassor etc. Utifrån erfarenhet är det också känt att fuktpåverkan och följdskador kan uppstå i konstruktioner och beläggningar med organiska material mot golvytor. Vidare är det utvändiga fuktskyddet är också äldre varför arbete med detta kan komma i fråga. Se även bilagan kontroll av konstruktion.

Bild visar hur grundkonstruktionen är uppbyggd

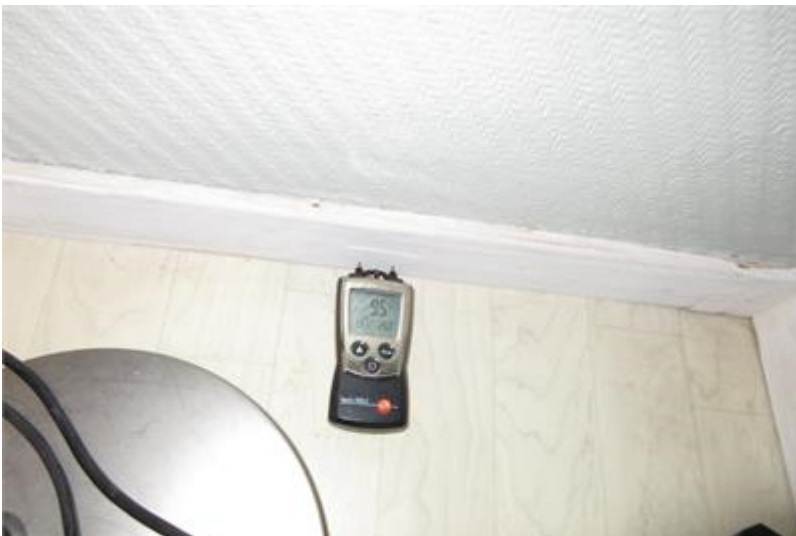
| Konstruktionsdel | Fotlister monterade dikt ytterväggar. |
| Konstruktionsuppbyggnad | Betongplatta mark med ytskikt applicerat dikt an plattan. Väggar av lättklinker. |

Någon riktad håltagning med fuktmätning har inte utförts då det inte finns några uppreglade golv eller utreglade väggar.

Tre stickprovsvis fuktmätningar utfördes istället i fotlister på yttre och innerväggar. Fuktkvoten mättes till ca 10 % vilket är under det kritiska gränsvärdet för mikrobiell tillväxt.
