Spelet 16

Fågelsångsvägen 21

95235 Kalix

| Uppdragsnummer | BD726 |

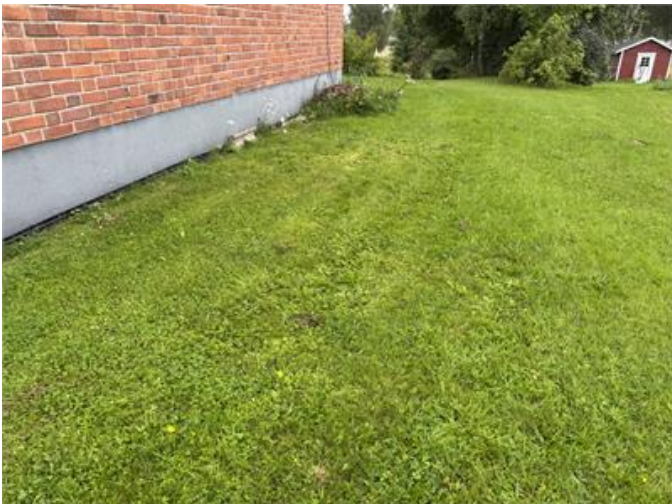
| Besiktningsresultat | | | | | |
|---|---|---|---|---|---|
| Mark | | | x | | Mark bör kompletteras invid husgrund då marken invid grunden sjunkit efter dräneringsarbeten. Källarväggarnas utvändiga fuktskyddsmatta syns ovan mark och kantlisten är delvis skadad, vilket försämrar funktion och teknisk livslängd. |

Fuktskyddsmatta synlig ovan mark på grundmur.

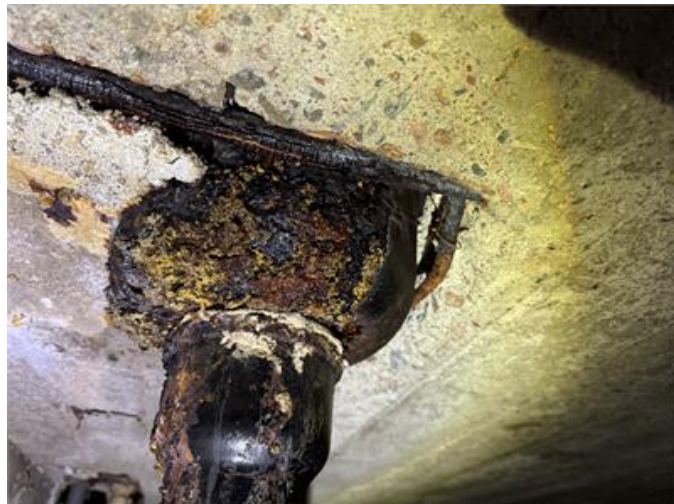
| Besiktningsresultat | | | | | |
|---|---|---|---|---|---|
| Garage invändigt | | x | | | Rostangripen gjutjärnsbriunn finns i utrymmet.<br><br>Extra isolering av cellplast på innertaket har delvis lossnat. |

Rostangrepp på golvbrunn i garage, fotograferat underifrån.

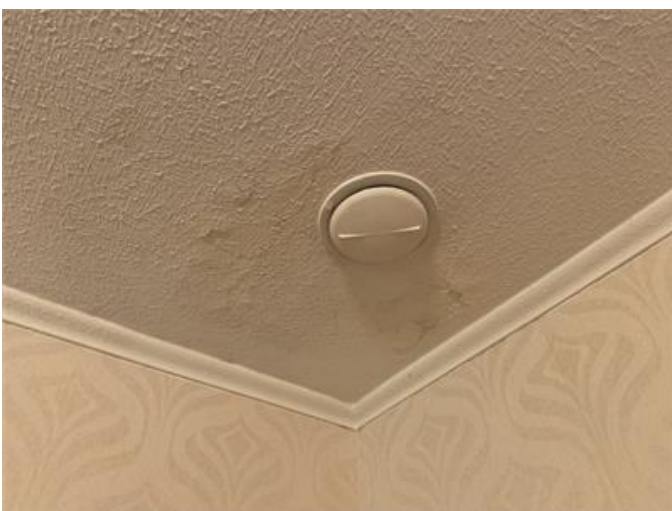
| Besiktningresultat | | | | | |
|---|---|---|---|---|---|
| Sovrum 1 | | x | | | Missfärgning och färgsläpp noterades på taket vid ventilationskanal, inga förhöjda fuktindikationer uppmättes. |

Mindre missfärgning och färgsläpp vid ventilationskanal i sovrum 1.

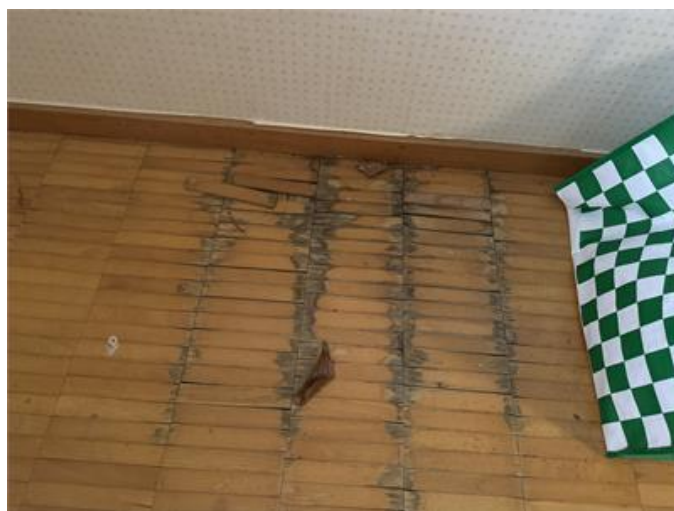
| Besiktningresultat | | | | | |
|---|---|---|---|---|---|
| Sovrum 2 | | x | | | Fuktskada finns på golvet efter övervattning av blomkruka, torrt vid besiktning. |

Fuktskadat golv i sovrum 2.

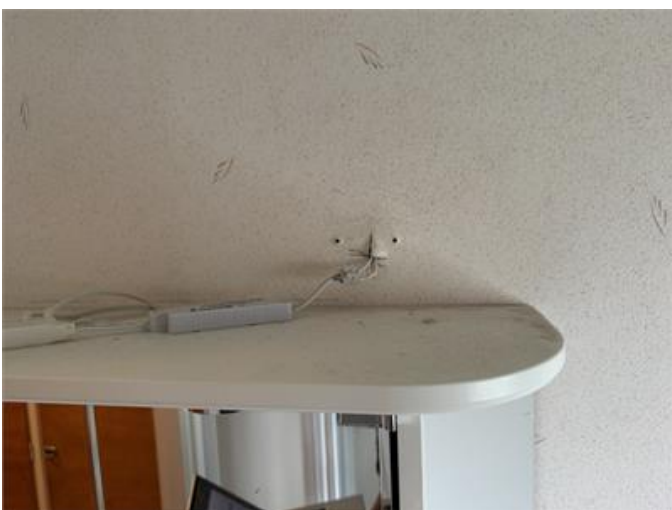
| Besiktningresultat | | | | | |
|---|---|---|---|---|---|
| | | | x | | Elanslutning till spegelbelysning är oskyddad och bör åtgärdas.<br><br>Handfatsblandaren läcker från insatsen vid spolning. |

Oskyddad el till spegelbelysning i WC/dusch.
