**Fastighetsuppgifter**

Vålberg 1:278

Vallgatan 2

| Uppdragsnummer | S18429 |

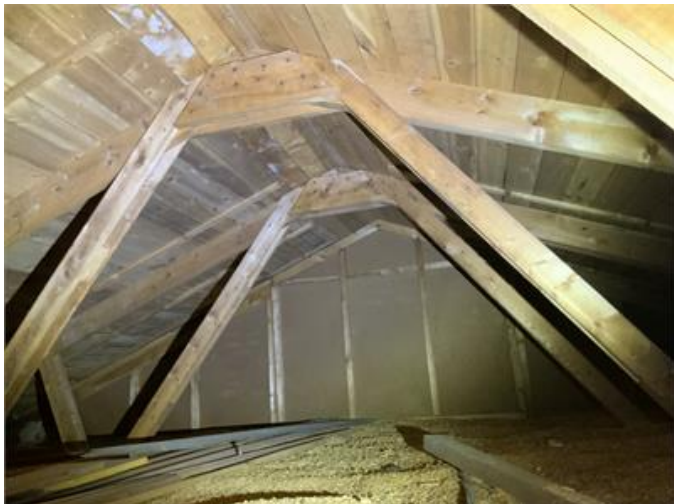
| Besiktningsresultat | | | | | |
|---|---|---|---|---|---|
| Nockvind | | X | | | Fuktfläckar förekommer på underlagstak, vilket bör kontrolleras regelbundet för att fastställa om åtgärdsbehov föreligger. |
| | | X | | | Mikrobiell påväxt förekommer i begränsad omfattning, vilket bör kontrolleras regelbundet så att skadorna inte förvärras. |
