# Besiktningsprotokoll

Anticimex Försäkringsbesiktning i samarbete med Fastighetsbyrån

| Fastighetsadress:<br>Brunstorp 139 | |

| Besiktningsdatum:<br>2026-08-03 | Protokollnummer:<br>69814659 |

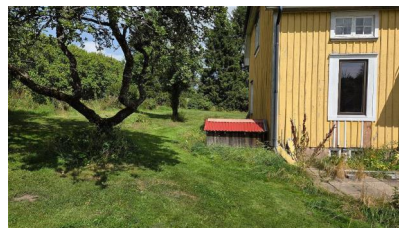
Marken lutar mot huset och växtlighet förekommer i anslutning till grundmur och fasad lokalt.

Detta innebär en ökad fuktbelastning vilket i sin tur kan orsaka fuktskador i huset och i grunden.

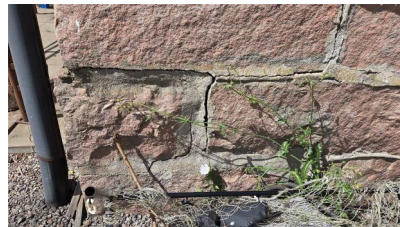
Större sprickor finns i grundmuren.

Det rekommenderas att sakkunnig entreprenör alternativt byggnadskonstruktör anlitas för att bedöma orsak, omfattning och passande åtgärd till noterad sprickbildning i granitgrundmurens fogar.

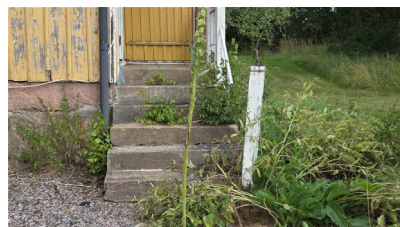
Trappan vid groventrén är motgjuten mot huset och har sprickor i konstruktionen.

En motgjuten trappa, som här även har en viss lutning mot huset, medför en risk att vatten tränger in i anslutande konstruktioner vilket i sin tur kan leda till fuktrelaterade skador.

Vidare noterades att entrétrappan saknar fog och att vissa stenar är lösa. En behörig fackman bör kontaktas för åtgärd.

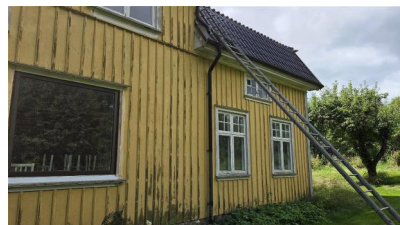
Rötskador och otätheter finns i fasadpanelen, som generellt bedöms vara i behov av underhåll.

Rötskador i fasaden, som främst förekommer på framsidan och kortsidor, är ett tecken på bristande fuktskydd/hög fuktpåverkan som även kan leda till fuktrelaterade skador i bakomliggande konstruktioner.

Det rekommenderas att fasadpanelen underhålls och målas samt att rötskadade panelbrädor byts ut. I samband med åtgärder rekommenderar vi att orsaken till skadorna utreds och att bakomliggande konstruktion kontrolleras för att bedöma eventuell förekomst och omfattning av följdskador.

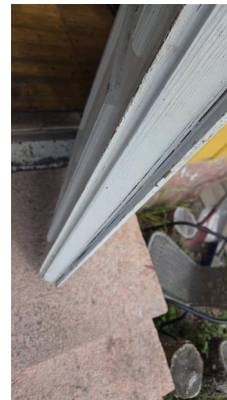
Dörrar är i behov av målning/underhåll samt deformationer på dörrar förekommer.

Vidare noterades att tröskelbleck är otäta vid infästningar.

Dörrar där målningsbehov finns riskerar att få fukt- och rötskador på grund av sämre vattenavvisande förmåga. Otätheter vid plåtdetaljer medför en risk att vatten rinner in vilket i sin tur kan leda till fuktskador i kringliggande konstruktioner.

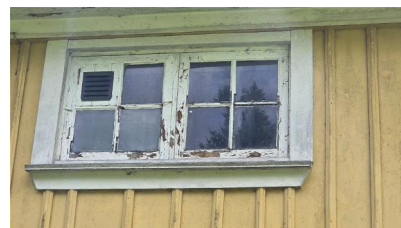
Fönster är i behov av målning/underhåll samt rötskador förekommer.

Vidare noterades otätheter vid fönsterbleckens infästningar, runt fönster samt att en handfull fönsterrutor har spruckit och saknas lokalt.

Fönsterbågar och fönsterkarmar där målningsbehov finns riskerar att få förvärrade fukt- och rötskador på grund av sämre vattenavvisande förmåga. Otätheter vid plåtdetaljer samt runt fönster medför en risk att vatten rinner in vilket i sin tur kan leda till fuktskador i kringliggande konstruktioner.

För att öka livslängden på fönster rekommenderas målning och underhåll samt att rötskadade fönsterdetaljer byts ut. I samband med åtgärderna bör kringliggande konstruktion kontrolleras för att bedöma eventuell förekomst, omfattning och åtgärder av följskador.

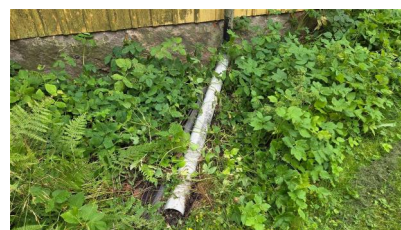
Vissa stuprör är ej anslutna till markledning, lövsilar saknas, stuprör är skadat lokalt samt fals på stuprör är vänd mot fasad. På baksidan noterades även stopp i röret som avleder dagvatten.

Stuprör som avslutas intill huset (ovan mark) kan medföra en ökad fuktbelastning på grundmur/sockel som i sin tur kan leda till fuktrelaterade skador.

När det saknas lövsilar så finns det risk att det blir stopp i dagvattenledningen.

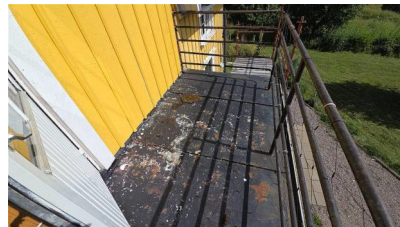
Plåttaket bedöms ha uppnått sin tekniska livslängd då bl.a. rostangrepp noterades.

Eftersom det låglutande plåttaket bedöms vara äldre kan det ha ett minskat motstånd mot vatteninträngning. Detta i sin tur kan leda till fuktskador i underliggande konstruktioner.

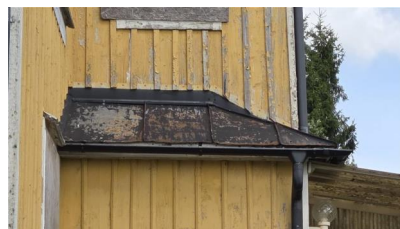
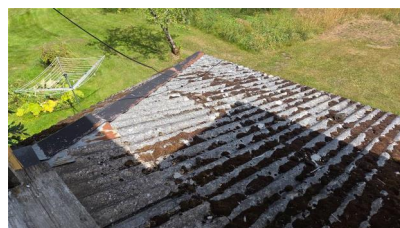
Yttertaken över groventrén, trapphuset och uterummet bedöms ha passerat sina tekniska livslängder och bedöms vara i behov av renovering.

Kontakta en takentreprenör då takbyten rekommenderas. I samband med åtgärder bör omkringliggande konstruktioner kontrolleras för att upptäcka eventuella följskador.

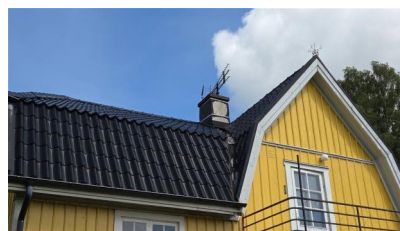
Huvudbyggnadens yttertak bedöms vara äldre och har rostpåverkan och färgsläpp.

Eftersom husets taktäckning är äldre har det ett minskat motstånd mot vatteninträngning. Detta i sin tur kan leda till fuktskador på underliggande konstruktioner.

Vidare noterades att vindskivor är i behov av underhåll och mindre rötskador förekommer lokalt. Trädetaljer där målningsbehov finns riskerar att få förvärrade fukt- och rötskador på grund av sämre vattenavvisande förmåga.

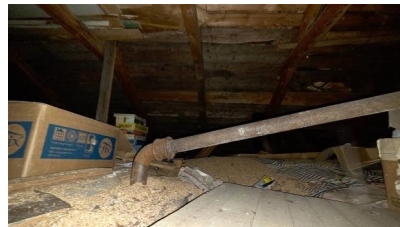
På vinden uppmärksammades fuktfläckar på underlagstaket i området kring skorstenen som även saknar väderskydd.

Vindsutrymmet saknar landgångar och säkert tillträde och har besiktigats från vindsluckan med viss begränsning.

För att utreda om dessa fuktfläckar är aktiva rekommenderas att kontakt tas med en takläggare för bedömning och eventuell åtgärd.

Vi rekommenderar en kompletterande besiktning när landgång monterats samt säkert tillträde har ordnats.

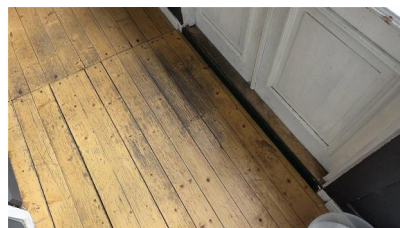
Lättare svikt i golvet upplevdes vid tillträde.  
Detta beror troligtvis på dimensioneringen av underliggande bjälklag.

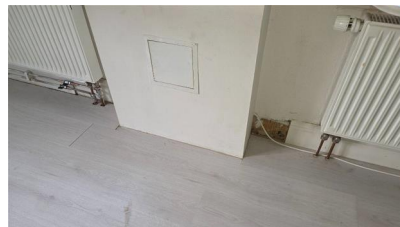
Rörslits för ny VVS dragning saknar vattentät botten.

En rörslits ska ha en vattentät botten och vara försedd med skvallerrör. När det saknas ökar risken för att ett läckage inte upptäcks i tid. Det kan leda till fuktskador i omkringliggande konstruktioner.

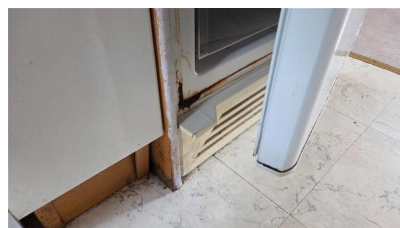
Äldre läckage vid kyl/frys noterades. Vid fuktindikering vid kyl/frys noterades inga avvikelser.

Brister noterades så som att fuktskydd saknas i båda diskbänksskåpen och under kyl/frys. Fuktskydden under och upphängning av avloppslangar till diskmaskinen och tvättmaskinen har brister samt kranen vid vedspisen droppar.

Vi rekommenderar skadeförebyggande åtgärder så som att montera fuktskydd erforderligt i kök samt en vidare undersökning vid kyl/frys där kringliggande konstruktion kontrolleras för eventuella följdskador. Aktuellt försäkringsbolag för byggnaden bör även kontaktas för bedömning om skadan är ersättningsbar eller ej.

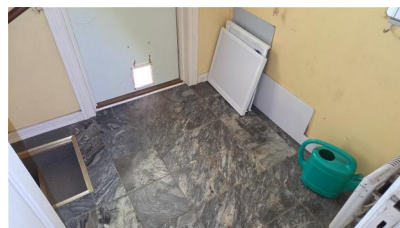
Klinker har släppt från underlaget ("Bom").

Felet som uppstått är att vidhäftningen mellan klinker och underlag har upphört. Sk "bom/ bomljud". Vid punktbelastning kan plattor spricka.

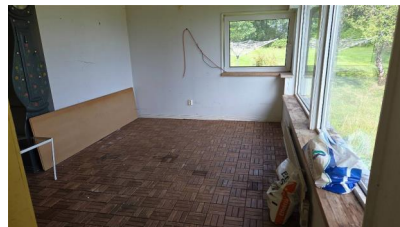
Brister noterades såsom att golvmattan vid altandörren har släppt från underlaget, missfärgningar på insidan av yttervägg, fuktfläckar på fönsterbrädor samt färgsläpp på fönstersmygar.

Missfärgningar och fuktfläckar kan ha flera orsaker, exempelvis kondensbildning mot kalla ytor till följd av otillräcklig uppvärmning och/eller bristfällig ventilation.

Vid stickprovsvis utförd fuktindikering i utrymmet noterades inga avvikande värden.

För att fastställa orsak, omfattning och lämpliga åtgärder rekommenderas en byggnadsteknisk utredning.

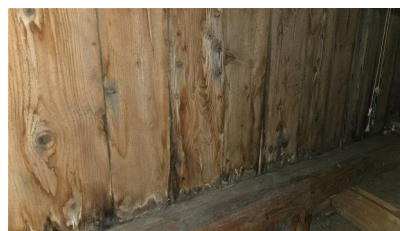
Utrymmet är isolerat och synliga brädor på väggar bedöms vara en del av fasadbeklädnaden.

Fuktfläckar noterades generellt i utrymmet och vid stickprovsmässig fuktmätning noterades fuktvärden över kritisk nivå för mikrobiell tillväxt, FK > 17% lokalt.

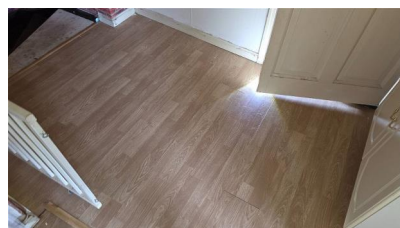
Golv är ojämna/lutar.

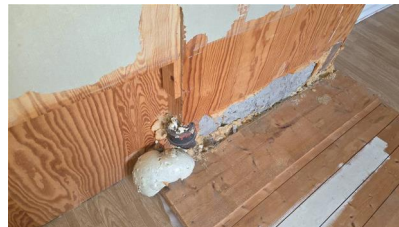
Pluggat avlopp finns i utrymmet.

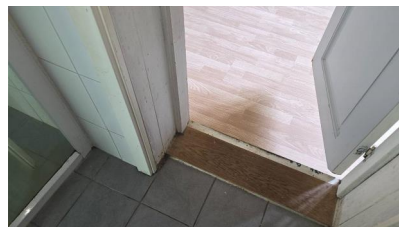
Våutrymmet har äldre yt-/tätskikt.

Brister noterades såsom sprickor i kakel/klinker och brister vid anslutning av tätskikt vid dörr, tröskel och fönster. Vidare kunde anslutning till golvbrunnar inte bedömas då en är placerad under badkar samt klämringen i plats för dusch är dold av bruk.

Eftersom funktionen, som innebär att ytskiktet/tätskiktet ska vara vattentätt, kan vara nedsatt finns en ökad risk att vatten tränger igenom ytskiktet/tätskiktet med vattenskador i omkringliggande konstruktioner som följd.

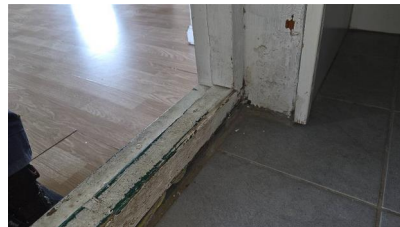
Våutrymmet har äldre yt-/tätskikt och brister noterades såsom anslutningen av tätskikt vid tröskel/dörrsmyg, upphöjd golvsockel vid golvbrunn samt att golvbrunnsanslutningen är dold av bruk.

Eftersom funktionen, som innebär att ytskiktet/tätskiktet ska vara vattentätt, kan vara nedsatt finns en ökad risk att vatten tränger igenom ytskiktet/tätskiktet med vattenskador i omkringliggande konstruktioner som följd.

Vidare noterades att rörslitsen i utrymmet saknar vattentät botten och skvallerrör.

När en rörslits saknar vattentät botten och skvallerrör ökar risken för att ett läckage inte upptäcks i tid. Det kan leda till fuktskador i omkringliggande konstruktioner.

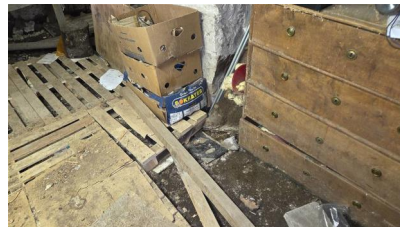
Grundläggningen är källare med delvis oisolerad betongplatta och delvis jordstampat golv, målad/putsad granitgrundmur och reglade innerväggar.

Vid tillträde till källarplanet noterades en avvikande lukt av mikrobiell karaktär och fritt vatten vid grundmur och golvvinkel. Allmänt i källaren noterades spår av träskadeinsekter och mikrobiell påväxt på innertaket. Delar av källaren med jordstampat golv är inrett med äldre lastpallar och tecken på inkommande vatten och lokala rötskador noterades även här.

Vid fuktmätning i trämaterial såsom innertak, lastpallar, liggande regel i innervägg och stolpar uppmättes fuktvärden över kritisk nivå för mikrobiell tillväxt.

Fuktkvoter uppmättes till mellan 17,2 - 21,0 %.
