**Fastighetsuppgifter**

Byttorpshall 4

Enandersgatan 34

**Besiktningsuppgifter**

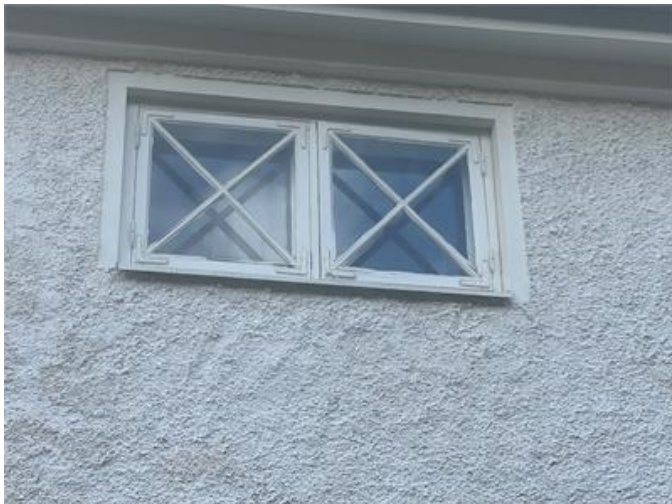
| Besiktningsresultat | | | | | |
|---|---|---|---|---|---|
| Fönster/Dörrar | | X | | | Fönster i trapphus är bitvis i behov av målning/underhåll. Det rekommenderas att tröskelplåt monteras på ytterdörr. |

Fönster som bitvis är i behov av målning/underhåll.

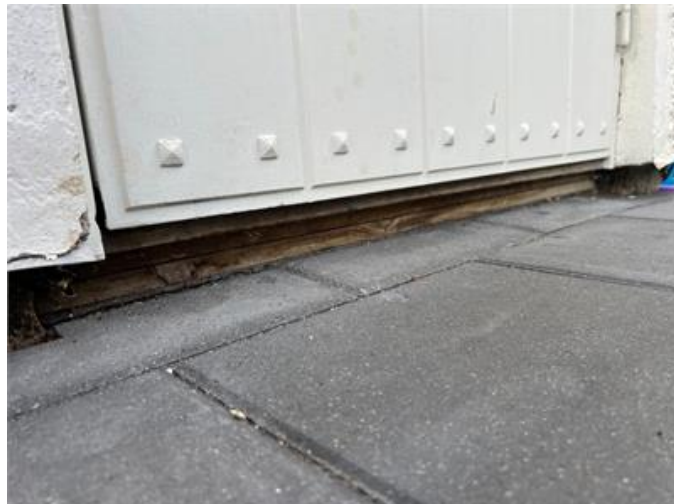
Tröskelplåt finns ej monterad på ytterdörr.

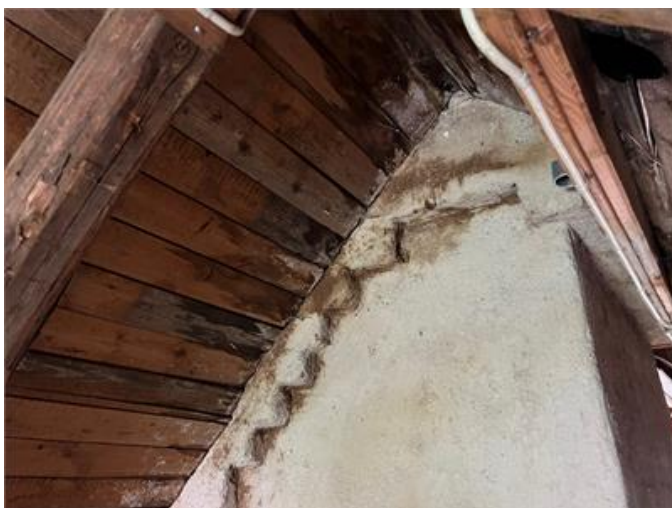
| Besiktningsresultat | | | | | |
|---|---|---|---|---|---|
| Vind | | X | | | Fuktfläckar (torra vid besiktning) och mikrobiell påväxt förekommer i underlagstaket, se kommentar/riskanalys. |

**Vind:** Fuktfläckar förekommer i underlagstaket, dessa fuktfläckar var vid besiktningsstillfället torra och bedöms vara från tiden innan takomläggningen. Det rekommenderas att dessa hålls under uppsikt och ökar fuktfläckarna i storlek eller annan förändring sker bör kontakt tas med en fackman för erforderliga åtgärder.

När det finns brister i tätning mellan ett kallt och ett varmt utrymme finns det en risk att relativt varm och fuktig luft kommer ut från det varma utrymmet till det angränsande kalla utrymmet och träffar en kall yta och kondenserar. Mikrobiell påväxt/missfärgningar på yttertaksstrukturen är indikation på att inneluften har kommit ut i vinden så att ett gynnsamt klimat för mikrobiell tillväxt har uppstått. Det kan vara en indikation på att allmänventilationen i bostaden är eller varit undermålig periodvis. För detta fortgå finns risk att man kan få fuktrelaterade skador i konstruktioner av organiskt material och som i en förlängning påverkar byggnaden och inomhusmiljön negativt.

Exempel på fuktfläckar i vindsutrymme, torra vid besiktning och bedöms vara från tiden innan takomläggningen.
