Enbäret 7

Vitmossegatan 6

| Uppdragsnummer | O33190 |
| Besiktningsdatum | 2026-08-05 |

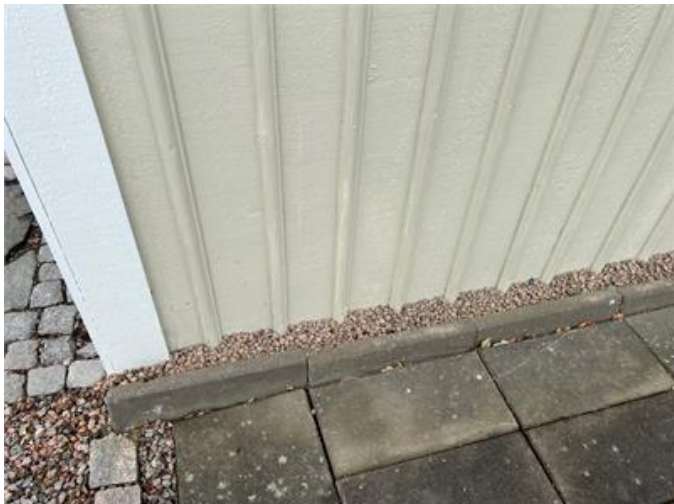
| Besiktningsresultat | | | | | |
|---|---|---|---|---|---|
| Fasad | | X | | | Fasadpanel avslutar bitvis nära/dikt an mark, se kommentar/riskanalys. |

**Fasad:** När träpanelen har kontakt med marken finns det en risk att panelen kan fuktas upp i ändträet och börja ruttna, detta påverkar fasadens skyddande egenskaper och vilket i sin tur kan det påverka byggnaden negativt.

Exempel på fasadpanel som avslutar dikt an mark.

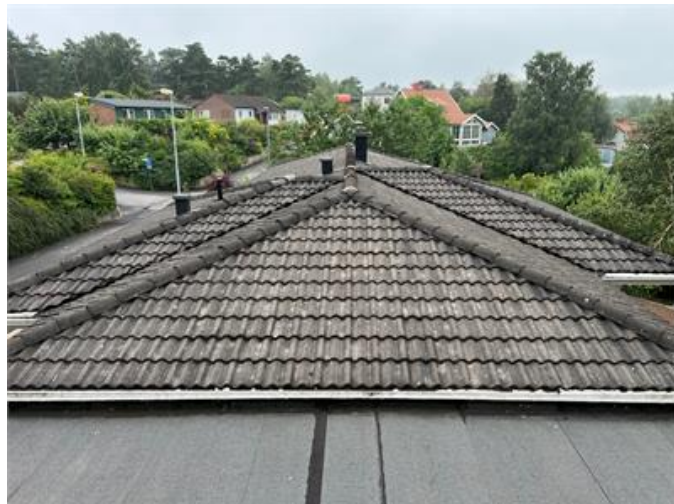
| Besiktningsresultat | | | | | |
|---|---|---|---|---|---|
| Tak | | X | | | Taktäckningen är i originalutförande från 1998, några spruckna takpannor noterades samt färgsläpp gällande plåtdetaljer. Se kommentar/riskanalys. |

**Tak:** Då taktäckningen är av äldre standard har det ett minskat motstånd mot vatteninträngning. Detta i sin tur kan leda till fuktskador på takkonstruktionen vilket kan påverka byggnaden och dess inomhusklimat negativt. Det rekommenderas att trasiga takpannor byts ut.

Taktäckningen är i originalutförande från 1998.

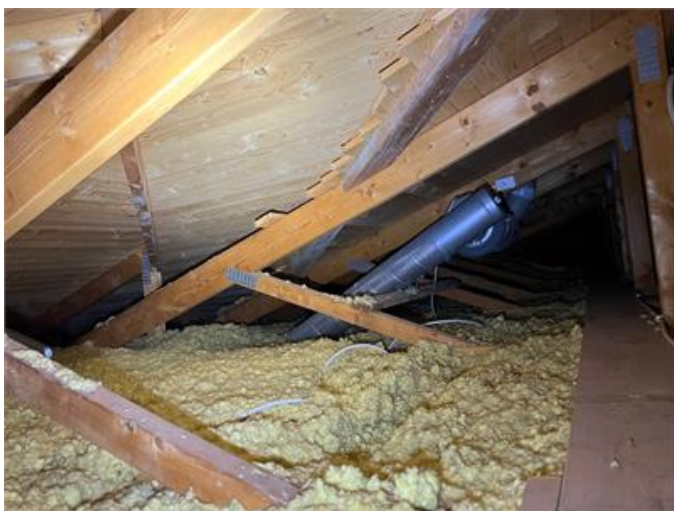
| Besiktningsresultat | | | | | |
|---|---|---|---|---|---|
| Vind | | X | | | Enstaka fuktfläckar (torra vid besiktning) noterades och mikrobiell påväxt i mindre omfattning förekommer, se kommentar/riskanalys. |

**Vind:** Fuktfläckar förekommer i underlagstaket, dessa fuktfläckar var vid besiktningstillfället torra. Det rekommenderas att dessa hålls under uppsikt och ökar fuktfläckarna i storlek eller annan förändring sker bör kontakt tas med en fackman för erforderliga åtgärder.

Bilden visar del av vindsutrymme.

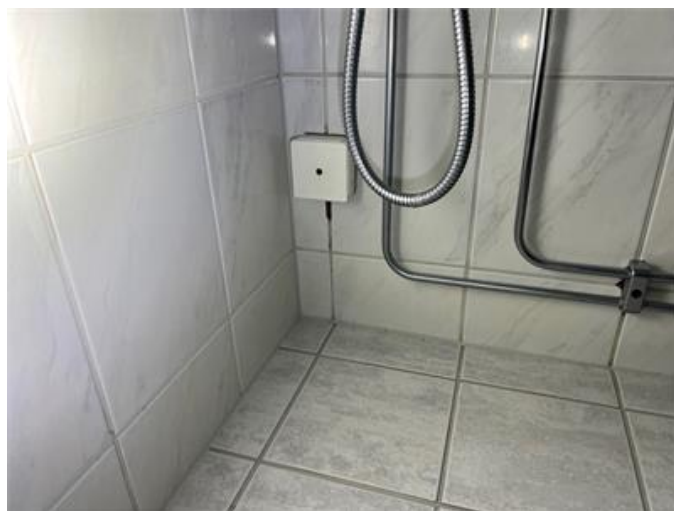
| Besiktningsresultat | | | | | |
|---|---|---|---|---|---|
| | | | X | | Gruppförteckningen gällande el-centraler finns ej, kopplingsdosa i våtzon/dusch på entréplan. Blandade eluttag jord/ojord i sovrums 3. Vidare noterades flera jordade el-uttag där jord ej är inkopplad. Det rekommenderas att kontakt tas med en behörig elektriker för kontroll/åtgärder gällande husets el-system. |

Kopplingsdosa i våtzone/dusch.

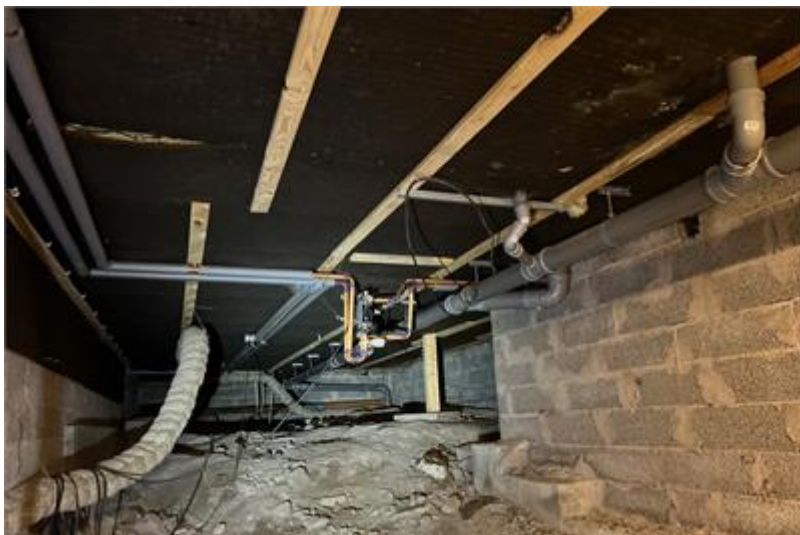
I krypgrunden uppmättes fuktkvoten till mellan 18-20% i träbjälklaget och en avvikande lukt upplevdes. Fuktbläckar med förhöjda fuktvärden noterades i blindbotten.

Fuktkvoten uppmättes till mellan 19-21% i ytterväggssyllar gällande del av byggnad som är uppförd över betongplatta på mark.

Fuktkvoten uppmättes till mellan 14-16% i trägolvet i sovrum/souterrängkällaren.

Kritiskt gränsvärde för \*mikrobiell tillväxt i trä är ca:17% fuktkvot. Mättnadsgraden i trä ligger på ca: 28%.  
(\*=Samlingsnamn på flertalet mikroorganismer så som bakterier, mögel och likvärdigt)

Vid stickprovskontroll av konstruktion uppmättes fuktkvoten till mellan 18-21% vilket ligger över kritiskt gränsvärde för mikrobiell tillväxt samt att en avvikande lukt upplevdes. För att utreda orsak/omfattning samt lämpliga åtgärder rekommenderas att kontakt tas med en fackman för att utföra en fördjupad undersökning gällande husets grundkonstruktioner.
