# Besiktningsprotokoll

Anticimex Försäkringsbesiktning i samarbete med Fastighetsbyrån

| Fastighetsadress:<br>Lindsborgsvägen 13B | |

| Besiktningsdatum:<br>2026-08-05 | Protokollnummer:<br>69845483 |

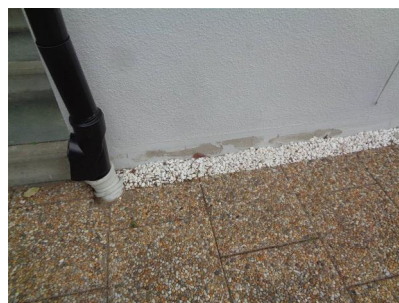
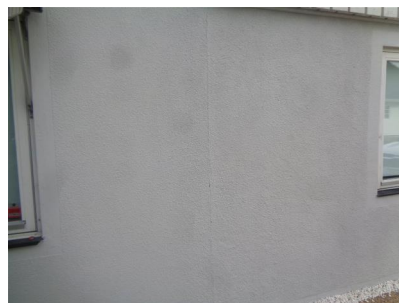
Sprickor, fuktuppsug finns i sockel.

Detta kan leda till fukt- och frysskador i konstruktionen.

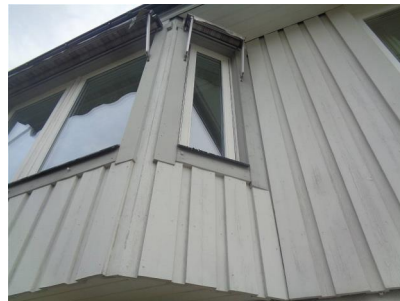
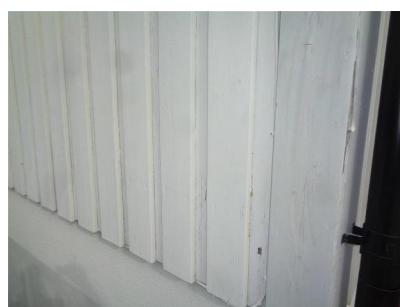
Fasadpanelen är ställvis i behov av målning/underhåll.

Fasadbeklädnad och träkonstruktioner där målningsbehov finns riskerar att få fukt- och rötskador på grund av sämre vattenavvisande förmåga. För att öka livslängden på fasadbeklädnaden rekommenderas målning och underhåll.

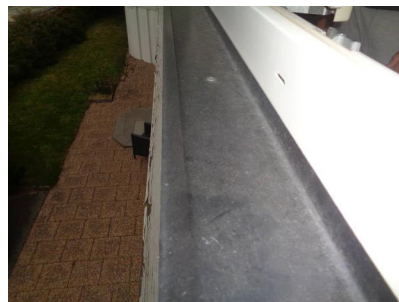
Fönsterbleck är otäta vid infästningar och har bristfällig lutning vid matplatsen/fd balkongen.

Eftersom fönsterblecken är otäta finns risk att vatten rinner in i väggen vilket i sin tur kan leda till fuktskador i väggkonstruktionen.

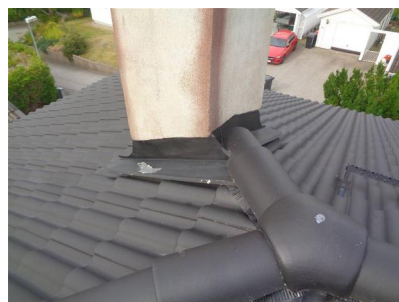
Äldre plåtdetaljer på yttertaket är inte utbytta i samband med takrening.

Detta kan leda till fuktskador i bakomliggande konstruktioner.

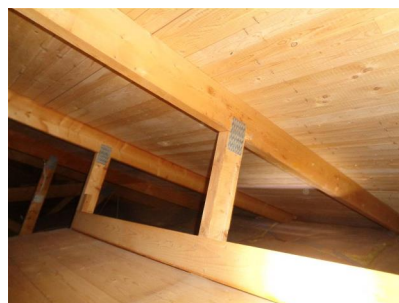
Vid kontroll av vinden har fuktvärden under kritisk fuktnivå för mikrobiell tillväxt uppmätts, dock finns mikrobiell påväxt på underlagstak.

Fuktkvoten i underlagstak/takbjälkar uppmättes till 7-8 %.

Den upptäckta mikrobiella påväxten på underlagstaket är ett tecken på att vinden har tillförts eller tillförs fukt inifrån bostaden. Observera att besiktning av bostadens ventilationssystem inte har ingått i uppdraget.

För att komma tillrätta med detta kan fukttillförseln inifrån bostaden behöva minskas. Det kan göras genom att ventilationen i bostaden förbättras samt att eventuella otätheter i vindsbjälklaget (tak-/väggvinklar, taklucka med mera) tätas. Läs Anticimex faktablad om uppvärmda vindsutrymmen för tips och råd.

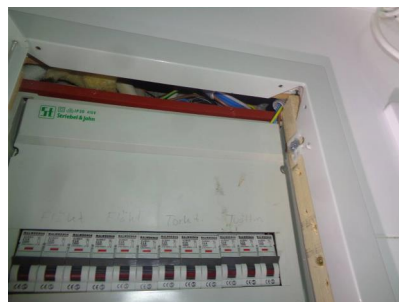
Elinstallationer runt el centralen har enligt vår bedömning uppenbara brister.

Elinstallationen i utrymmet är en säkerhetsrisk som kan orsaka både personskador och brand. Observera att besiktning av bostadens elsystem inte har ingått i uppdraget.

Kontakta en elektriker för kontroll och åtgärd.

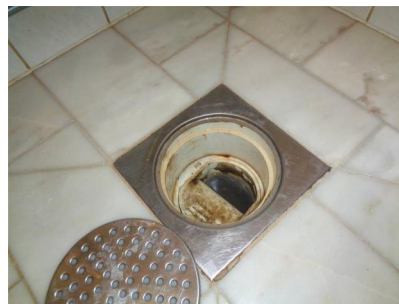
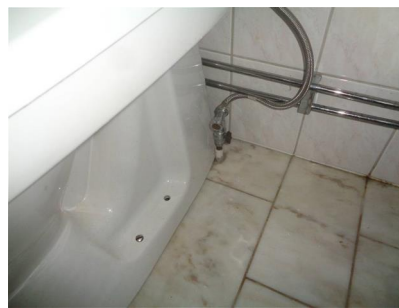
Våtutrymmet har äldre yt-/tätskikt.  
Äldre golvbrunn.  
Rör genomföringar finns i golv i utrymmet.  
Delvis bomljud i golv finns.

Eftersom funktionen, som innebär att ytskiktet/tätskiktet ska vara vattentätt, kan vara nedsatt finns en ökad risk att vatten tränger igenom ytskiktet/tätskiktet med vattenskador i omkringliggande konstruktioner som följd.
