# Besiktningsprotokoll

Anticimex Försäkringsbesiktning i samarbete med Fastighetsbyrån

| Fastighetsadress:<br>Fållökna Stavuddsvägen 3 | |

| Besiktningsdatum:<br>2026-08-05 | Protokollnummer:<br>69846241 |

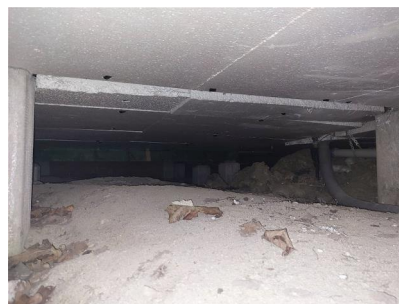
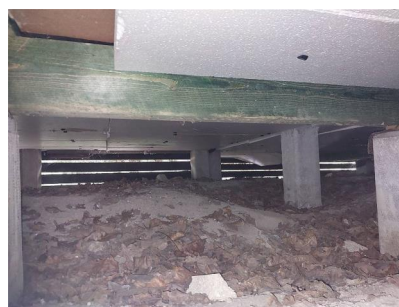
#### Utvändigt / Plintgrund/Krypgrund

Vid kontroll av konstruktion i krypgrund noterades fuktvärden över kritisk fuktnivå och det förekommer mikrobiell påväxt. Rötskyddsbehandlat virke förekommer i konstruktionen, hela blindbotten är ej besiktningsbar pga att det sitter isolerskivor av cellplats monterat på den. Organiskt material förekommer på marken.

De höga fuktvärdena och den mikrobiella påväxten innebär att grundens klimat under delar av året är för fuktigt. Detta kan i förlängningen leda till rötskador i konstruktionen. För att undvika detta så måste krypgrundens klimat bli torrare.

Risk för mikrobiell tillväxt föreligger om den relativa fuktigheten (RF) i den omgivande luften är över 75 % vilket i furuvirke motsvarar en fuktkvot (FK) på 17 %. Fuktkvoten uppmättes till 18%.

Vi rekommenderar en fördjupad undersökning för att bedöma orsak och omfattning.

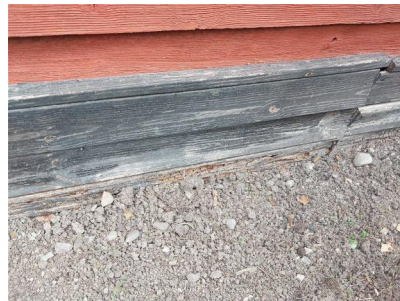
### Utvändigt / Sockel

Rötskador förekommer lokalt i sockelpanel.

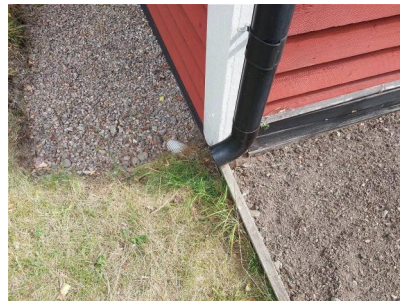
### Utvändigt / Hängrännor / Stuprör

Stuprör avslutas nära husliv.

Detta kan medföra en ökad fuktbelastning på grunden, sockel samt fasad med fuktrelaterade skador som möjlig följd.

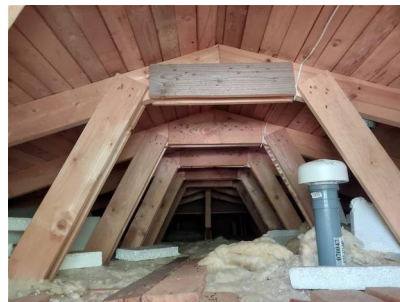
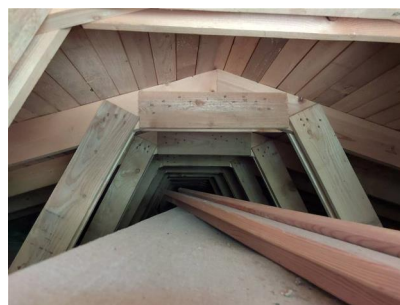
### Utvändigt / Vind

Vindsutrymmet kunde inte besiktas i sin helhet eftersom landgångar saknas.

Delar av vinden har besiktats via två luckor på gavelspetsar.

Vid kontroll av vinden uppmättes fuktvärden under kritisk fuktnivå för mikrobiell tillväxt och en normal lukt upplevdes.

Risk för mikrobiell tillväxt föreligger om den relativa fuktigheten (RF) i den omgivande luften är över 75 % vilket i furuvirke motsvarar en fuktkvot (FK) på 17 %. Fuktkvoten i underlagstak/takbjälkar uppmättes till 8%.

Vi rekommenderar en kompletterande besiktning när landgång monterats.

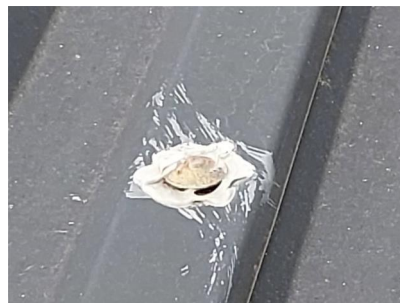
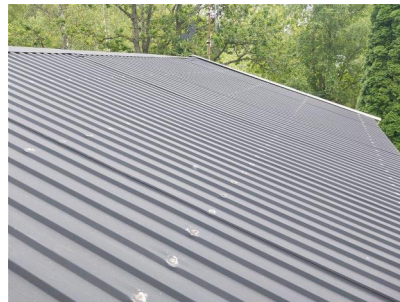
### Utvändigt / Tak

Otätheter förekommer runt spikar (På de flesta spikar har man använt tätningsmassa runt spiken, den börjar spricka upp och är otät) Lokalt har man spikat med trådspik som ej är avsedd för plåttakt, plåt är delvis lös i skarvar.

Detta medför en ökad risk för att vatten tränger ner i omkringliggande konstruktioner och orsakar fuktskador.

Taket är besiktat från marken samt steg uppställd mot takfot.

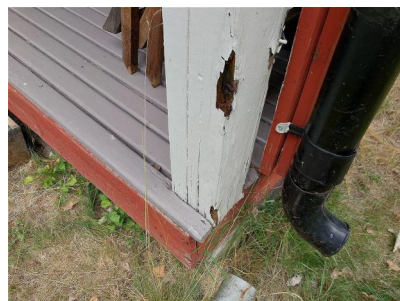
### Utvändigt / Altan

Rötskador förekommer i stolpar.

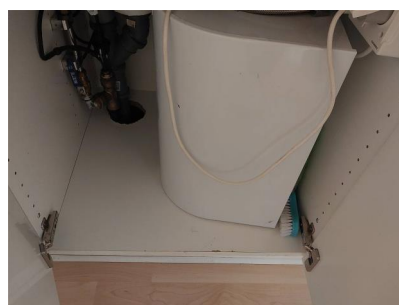
### Entréplan / Kök

Fuktskydd saknas i diskbänksskåp och under kyl/frys.

Utan fuktskydd är det svårt att upptäcka läckage från rörledningar. Vatten kan då tränga in i omkringliggande konstruktioner och orsaka fuktskador.

Varmvattenberedaren är olämpligt placerad.

När varmvattenberedaren finns i ett utrymme utan tätskikt ökar risken för fuktrelaterade skador i omkringliggande konstruktioner vid ett läckage.
