# Besiktningsprotokoll

Anticimex Försäkringsbesiktning i samarbete med Fastighetsbyrån

| Fastighetsadress:<br>Baggetorp Mästergården | |

| Besiktningsdatum:<br>2026-08-06 | Protokollnummer:<br>69863869 |

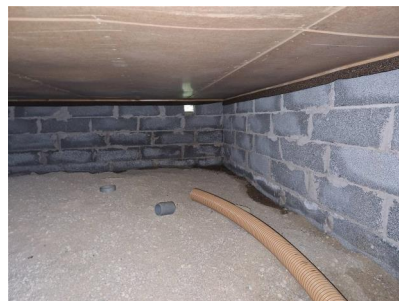
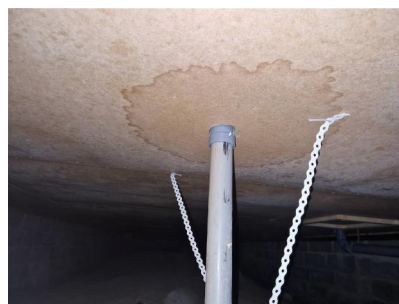
### Utvändigt / Krypgrund

Det jag vill belysa är kryppgrunden. Det uppmättes förhöjda fuktvärden och det står vatten lokalt. Finns även en fuktfläck runt en rör genomföring men detta ska samma företag som renoverade våtrummet åtgärda.

Vid kontroll av konstruktionen uppmättes fuktvärden över kritisk fuktnivå för mikrobiell tillväxt.  
- Mikrobiellpåväxt förekommer på trossbotten.

Uteluftsventilerade krypgrunder med bjälklag av organiskt material har ofta fuktskador på grund av naturlig fuktpåverkan. Detta kan resultera i mikrobiella skador. Fuktkvoten uppmättes till 20 %.

Vi rekommenderar en fördjupad undersökning för att bedöma orsak och omfattning.
