# Besiktningsprotokoll

Anticimex Försäkringsbesiktning i samarbete med Fastighetsbyrån

| Fastighetsbeteckning:<br>Fänkålen 6 | |
| Fastighetsadress:<br>Fänkålsgränd 1 | |

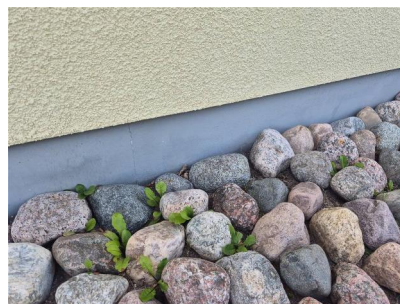
Några mindre sprickor finns i sockel enligt förväntan.

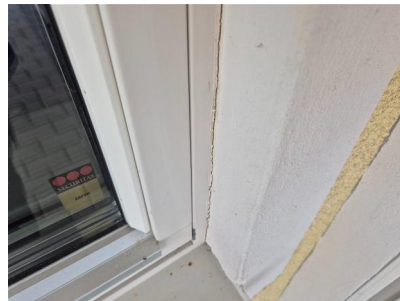
Enstegstätad putsad fasad mot träregelstomme.

Ytterväggskonstruktionen med en odränerad putsad fasad på en isolering som har en bakomliggande skiva av organiskt material är ur fuktsynpunkt en riskabel konstruktion. Om fukt kommer in i väggkonstruktionen har den svårt att torka ut, vilket kan orsaka fuktskador i bakomliggande konstruktion. Risk för inträngning av fukt är störst vid otätheter runt fönster/dörrar, balkonganslutningar samt vid sprickor i putsen. Risken för skador ökar på fasader mot väderutsatta lägen.

De enda sprickor som lokaliseras vid besiktning finns runt fönster, på insidan av fönstersmygen. Gäller de flesta fönster.

Jag rekommenderar att täta. Vid osäkerhet kontaktas murare för kontroll och åtgärd.

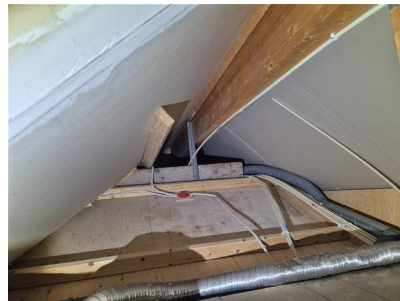
Endast ett mindre isolerat vindsutrymme finns.

Där noteras inga brister.

I övrigt öppet tillnock med ett parallelltak.

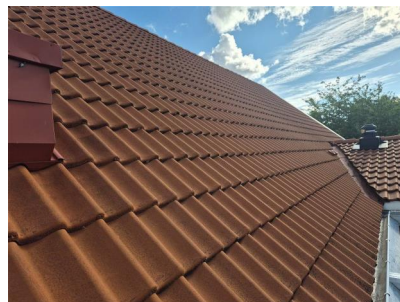
Inget att notera.

Taket är besiktat från takstege och mark.

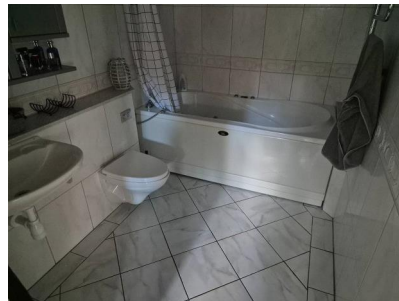
Tätskikt och klämring finns inte i golvbrunn.

När brunnsmanschett och klämring saknas i golvbrunnen innebär det risk för fuktskador. Vatten kan tränga ner i omkringliggande konstruktioner med fuktrelaterade skador som följd.

Övriga observationer som innebär en ökad risk för fuktskada.

- Rör genomföringar finns i vägg i plats för bad.
- Vägghängd WC-stol med spolcistern i vägg saknar läckageindikering.

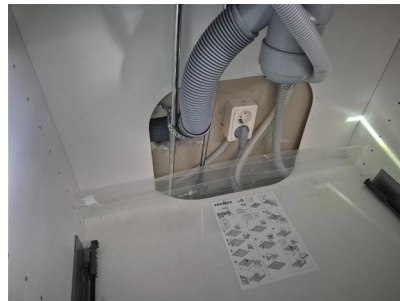
Fuktskydd i diskbänksskåp går inte hela vägen in mot vägg.

När fuktskydd inte är helt tätt är det svårt att upptäcka läckage från rörledningar. Vatten kan då tränga in i omkringliggande konstruktioner och orsaka fuktskador.

För att upptäcka eventuella läckage, installera ett fuktskydd som går hela vägen mot vägg samt täta runt rör.

Ett vattenlarm kan med fördel monteras som komplement.

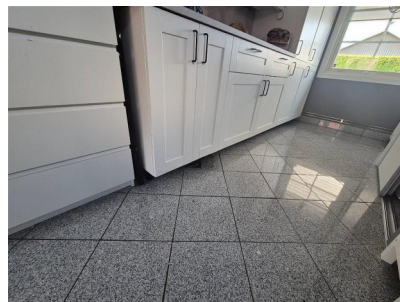
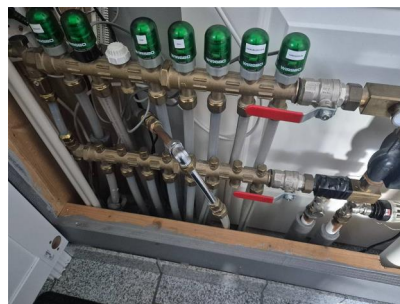
Tätskikt och klämring finns inte i golvvbrunn.

När brunnsmanschett och klämring saknas i golvvbrunnen innebär det risk för fuktskador. Vatten kan tränga ner i omkringliggande konstruktioner med fuktrelaterade skador som följd.

Rör genomföringar till golvvärmen finns i golv. Rören kommer även upp nära varandra vilket försvårar möjligheten att täta. Bakom bergvärmepump kommer avloppsrör upp snett, för nära vägg.

Jag rekommenderar att ett vattenlarm monteras här för att tidigt upptäcka eventuella läckage.

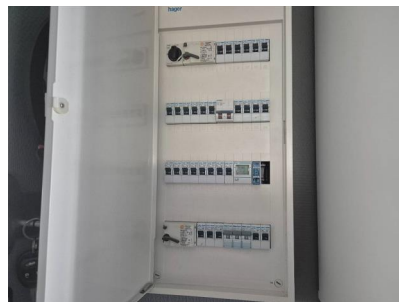
Jordfelsbrytare finns installerad vid elcentralen.

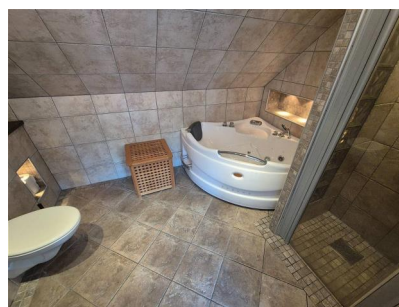
Väggbeklädnaden är otät vid rörgenomföringar bakom badkar.

De otäta rörgenomföringarna i väggbeklädnaden medför att vatten kan tränga ner i bakomliggande konstruktioner med fuktskador som följd. Detta kan i sin tur leda till mikrobiella skador (angrepp av mikroorganismer).

- I golvbrunnen i duschen sticker plastmattan ut under klämringen. Detta innebär att man inte följt monteringsanvisningen. Risken ökar att klämringen kan släppa och att vatten kan tränga in. Klämringen sitter hårt vid besiktningen.
- Golvbrunnen under badkar är placerad något för nära vägg.
- Lokalt golvfall finns intill golvbrunnar. I övrigt något plant fall.
- Vägghängd WC-stol med spolcistern i vägg saknar läckageindikering.

Rekommenderas att täta med silikon och undvika vattenbegjutning mot vägg.

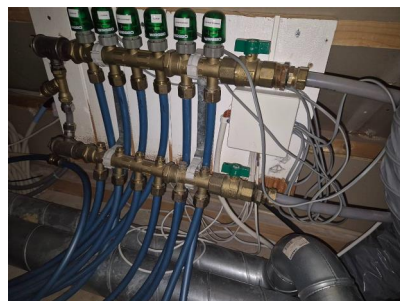
Golvvärmefördelning placerad i utrymme utan läckageindikering och tätskikt.

Vid ett eventuellt läckage finns risk för fuktskador i omkringliggande konstruktioner.

Jag rekommenderar att ett vattenlarm installeras för att lättare upptäcka eventuella läckage.

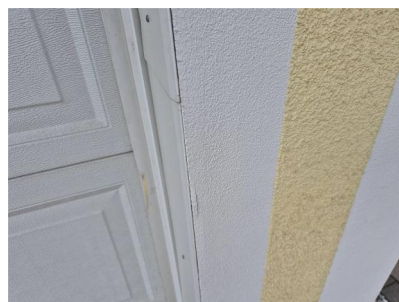
För risktext avseende enstegstätad fasad, se under notering fasad på bostadshuset.

Även på garage finns mindre sprickor runt fönster. Men även en mindre spricka intill höger garageport.

Jag rekommenderar att skruva bort plåtar runt garageportar för att kontrollera bakom samt täta, även mot plåtar. Vid osäkerhet kontaktas murare.

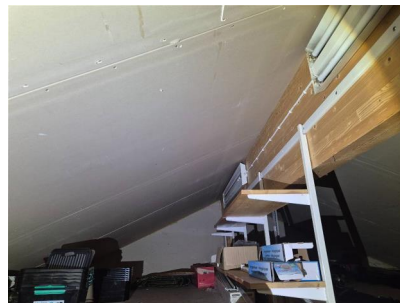
Isoleradnockvind utan anmärkning.

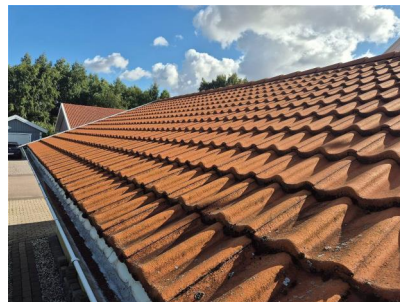
Inget att notera.

Taket är besiktat från anliggande steg och mark.

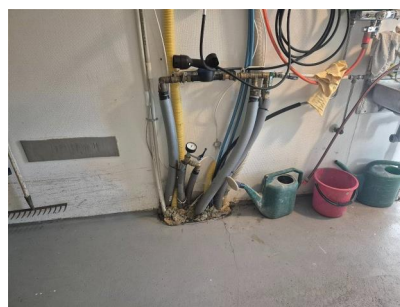
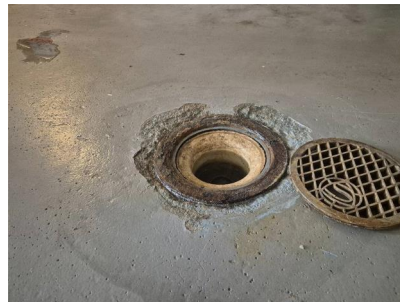
Vid ett eventuellt läckage från vattenmätare/kopplingar finns risk för fuktskador i omkringliggande konstruktioner.

Gjutjärnskrans runt golvbrunn har rostangrepp, kransen är något upphöjd.

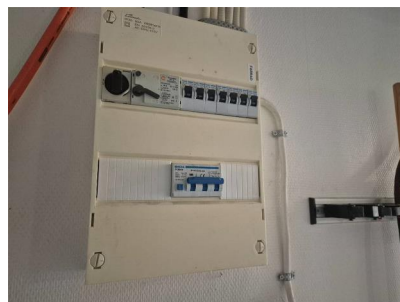
Jordfelsbrytare finns installerad vid elcentralen.
