**Fastighetsuppgifter**

Slätthult 1:66

Vällsjövägen 21

| Uppdragsnummer | O33214 |

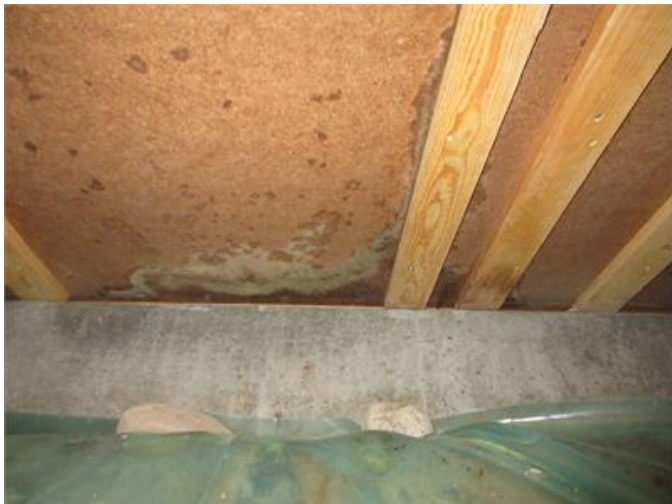
| Besiktningsresultat | | | | | |
|---|---|---|---|---|---|
| Krypgrund | | | X | | Husets grundkonstruktion utgörs av en krypgrund och i grunden uppmättes förhöjda fuktvärden och på undersidan bjälklaget noterades lokala missfärgningar (torra vid besiktning) samt mikrobiell påväxt. Missfärgningarna är främst under tvättstuga samt sovrum 1 (bild 1 och 2). Vattenpölar finns på plastfolien på marken runt reningspumpen (bild 3), se kommentar/riskanalys samt bilagan kontroll av konstruktion. |

Missfärgning på undersida bjälklag under sovrum

**Krypgrund:** En krypgrund brukar betecknas som en riskkonstruktion med avseende på fukt- och mikrobiella skador. Aktuell grund har dock försetts med en avfuktare med hygrostat och grunden ses därför normalt inte som en s.k. konventionell riskkonstruktion. Det har dock mätts upp förhöjda fuktvärden, lokala missfärgningar och mikrobiell påväxt på undersidan bjälklaget och därför rekommenderar vi en fortsatt teknisk undersökning. Se även bilagan kontroll av konstruktion.

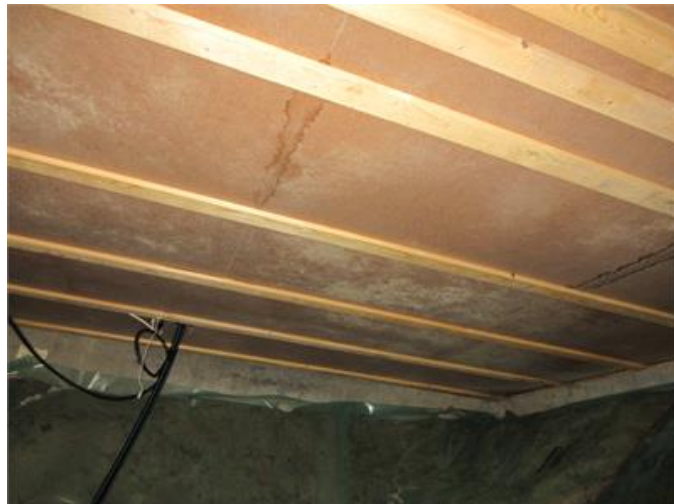
Missfärgning samt mikrobiell påväxt undersida bjälklag under tvättstuga

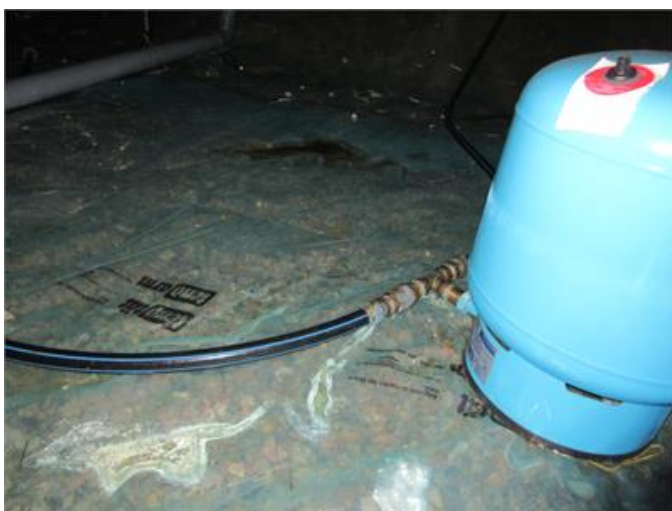
Vattenpölar på plastfolie i grund

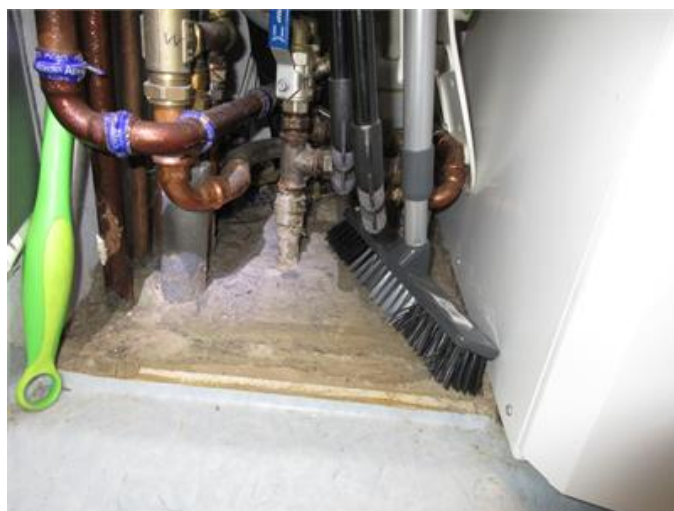
| Besiktningsresultat | | | | | |
|---|---|---|---|---|---|
| Tvättstuga | | X | | | Tvättstugan är av äldre standard (21 år). Det noterades att det kommer upp vatten/värmerör ur golv. Det finns inget tätskikt/våtrumsmatta på den upphöjda betongklacken till vänster om värmepumpen (bild 4), se kommentar/riskanalys. |

Inget tätskikt/våtrumsmatta på betongklack i tvättstuga.

**Våtrum:** I våtutrymmena (bad och tvättstuga) skall man ha ett tillfredställande fuktskydd (tätskitk) på golv och väggar. När det saknas, är av äldre modell eller om det har brister i dess funktion, finns det en risk att fukt kan tränga in i bakomvarande konstruktion och orsaka skador som kan påverka byggnaden negativt. Rör genomföringar i golv medför också risk för fukt att tränga ner i underliggande konstruktioner med skador som följd.

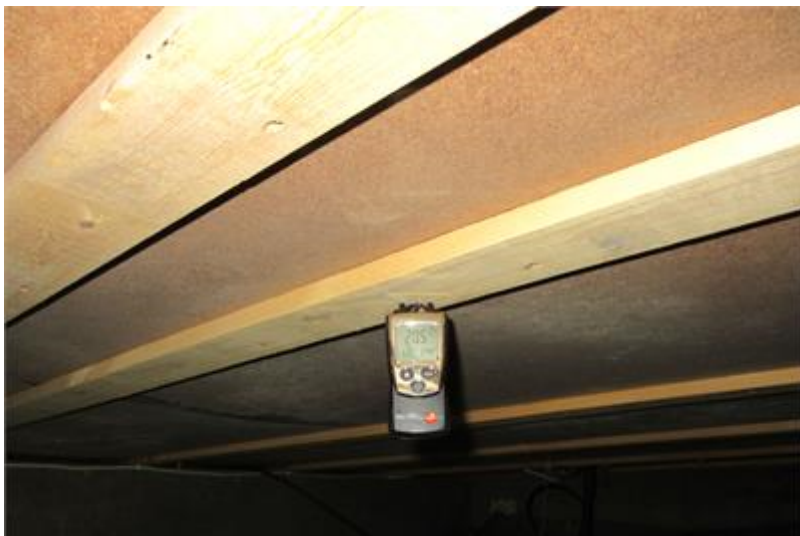
Två stickprovsnings fuktmätningar utfördes i undersidan av golvbjälklaget. Fuktkvoten mättes mellan 20 % och 21 % vilket är över det kritiska gränsvärdet för mikrobiell tillväxt.

Notera att stickprovsmässig undersökning är utförd samt att mätvärden är över kritiskt gränsvärde. För att säkert fastställa krypgrundens kondition och fuktstatus måste en mer omfattande undersökning utföras.
