# Besiktningsprotokoll

Anticimex Försäkringsbesiktning i samarbete med Fastighetsbyrån

| Fastighetsadress:<br>Allmänningsgatan 9 | |

| Besiktningsdatum:<br>2026-08-07 | Protokollnummer:<br>69845653 |

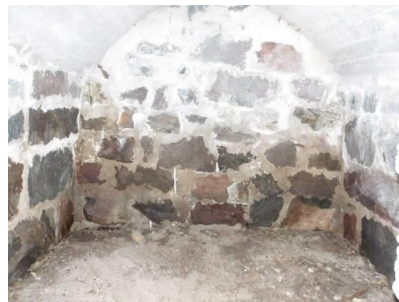
Inget att notera.

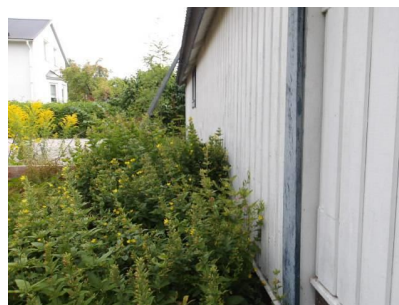
Växter finns i anslutning till grundmur.

När det finns rabatter och växter nära grundmuren finns risk att fukt stannar kvar i väggarna. Detta kan i sin tur orsaka invändiga fuktskador. Växternas rötter kan också skada grundmuren och sätta dräneringsledningen ur funktion.

Mindre sprickor finns i sockel.

Bedöms inte ha några bakomliggande skador.

Området närmast huset rekommenderas att vara fritt från växtlighet.

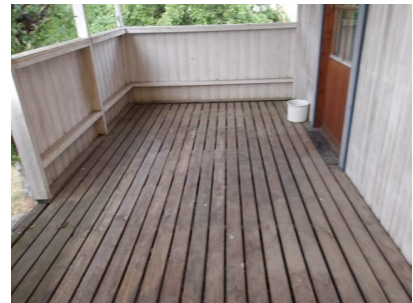
Altan i behov av underhåll/renovering.

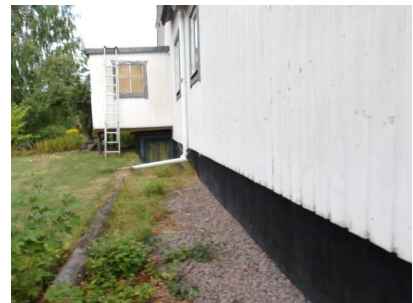
Vanligt underhållsbehov, skrapning och målning.

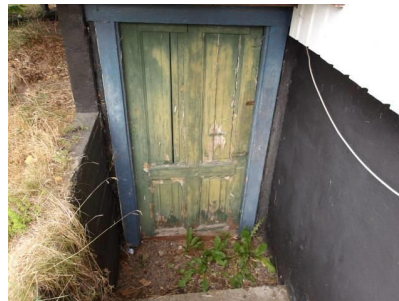
Källardörr i behov av byte.

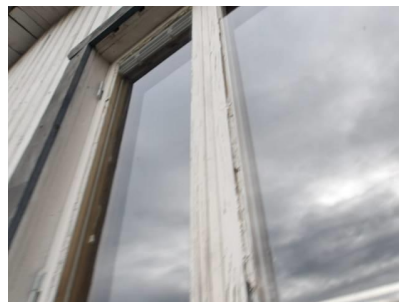
Fönster har färgsläpp och torrspäckor.

Fönsterbågar och fönsterkarmar där målningsbehov finns riskerar att få fukt- och rötskador på grund av sämre vattenavvisande förmåga.

Spricka noterades i fönsterglas.

För att öka livslängden på fönster rekommenderas målning och underhåll.

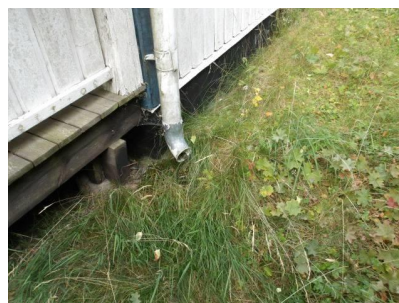
Hängränna saknas på flera platser.

När hängrännor saknas utsätts fasad och grund för ökad fuktbelastning, vilket i sin tur kan leda till fuktskador i bakomliggande konstruktioner.

Stuprör avslutas nära husliv.

Stuprör som avslutas intill husliv (ovan mark) kan medföra en ökad fuktbelastning på grundmur/sockel/krypgrund med fuktrelaterade skador som följd.

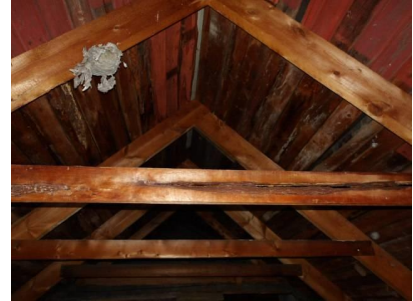
Underlagstaket har äldre fuktfläckar.

Inga förhöjda fuktvärden uppmättes vid besiktningen.

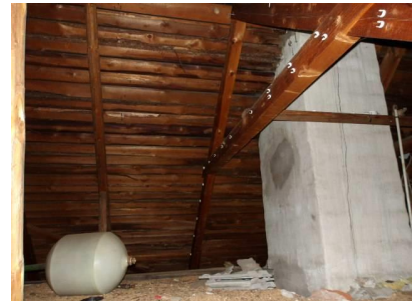
Vid kontroll av vinden uppmättes fuktvärden under kritisk fuktnivå för mikrobiell tillväxt och en normal lukt upplevdes. Fuktkvoten i underlagstak/takbjälkar uppmättes till 10 %.

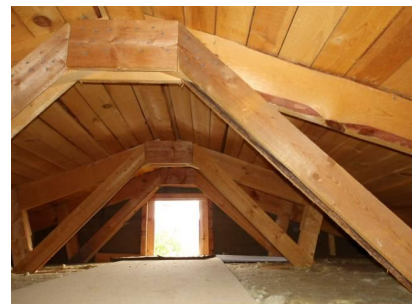
Vid kontroll av vinden uppmättes fuktvärden under kritisk fuktnivå för mikrobiell tillväxt och en normal lukt upplevdes. Fuktkvoten i underlagstak/takbjälkar uppmättes till 8 %.

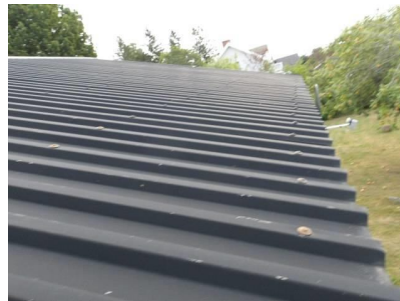
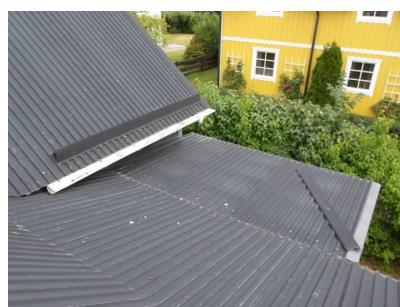
Takplåten är fastsatt med klockspik som med tiden har förmåga av att släppa från underlaget med otätheter som följd.

Plåttaket är fastsatt med klockspik som har börjat resa sig.  
Risk att regn och smältvatten rinner in med fuktrelaterade skador som följd.

Rekommenderar att byta ut klockspiken till farmarskruv.

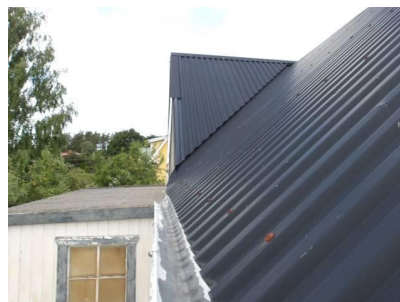
Vindskivor i behov av underhåll/byte.  
Plåtar har släppts från vindskivor och rötskador noterades.  
Vid återställning av vindskivor ska underliggande konstruktioner kontrolleras om det finns följdskador.

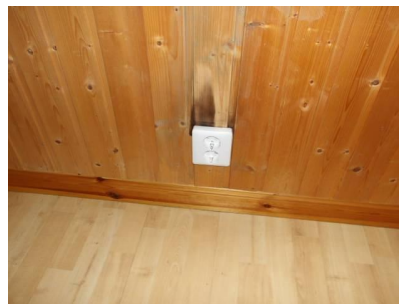
Missfärgning på vägg vid eluttag.  
Eluttag utbytt.

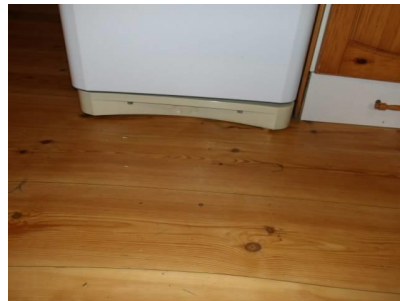
Fuktindikering i utrymmet gav förhöjda fuktindikationer. Formförändringar noterades och förhöjda fuktvärden uppmättes i golv framför kylskåp

Vi rekommenderar en fördjupad undersökning för att bedöma orsak och omfattning.

Kontakta aktuellt försäkringsbolag för kontroll av omfattning och om skadan är ersättningsbar.

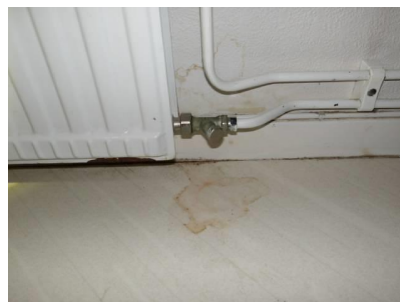
Fuktindikering i utrymmet gav förhöjda fuktindikationer. Läckage vid koppling på elementet.

Vi rekommenderar en fördjupad undersökning för att bedöma orsak och omfattning.

Kontakta aktuellt försäkringsbolag för kontroll av omfattning och om skadan är ersättningsbar.

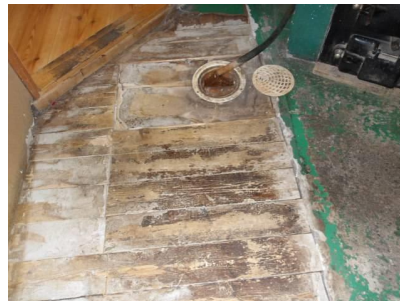
Golvet i utrymmet är inte fuktsäkrat mot väggar och tröskel.

Avsaknaden tätskikt på golvet ökar risken att vatten tränger in i angränsande konstruktioner och rum vilket i sin tur kan leda till fuktrelaterade skador.

Golvet är trasigt runt brunnen, underliggande konstruktion måste kontrolleras.

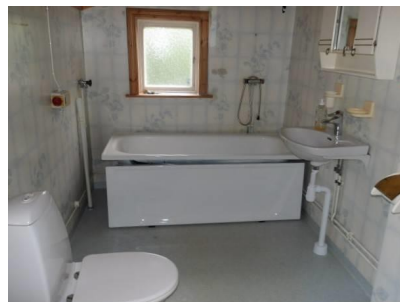
Utrymmet är i behov av renovering.

Fönster är olämpligt placerat.

Fönstrets placering i våtutrymmet utgör en risk för fuktskador i fönster- och väggkonstruktionen.

Utrymmet är äldre och har passerat tiden för sin tekniska livslängd. Kontakta en behörig våtrumsentreprenör för en renovering. I samband med renoveringen bör omkringliggande konstruktioner kontrolleras för att upptäcka eventuella följdskador.

För att minska risken för fuktskador på fönster och väggkonstruktion rekommenderas att man skyddar fönstret mot vattenbegjutning.
